# Besiktningsprotokoll

Anticimex Försäkringsbesiktning i samarbete med Fastighetsbyrån

| Fastighetsadress:<br>Klockaregatan 6 | |

| Besiktningsdatum:<br>2026-09-03 | Protokollnummer:<br>69911406 |

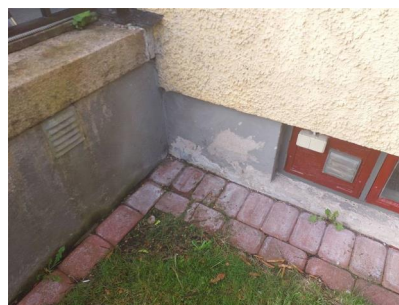
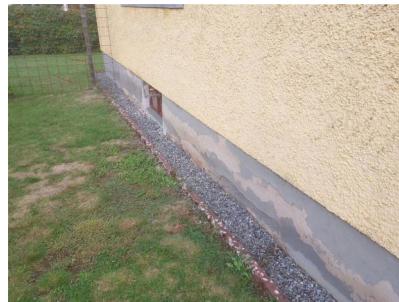
Fuktuppsug finns på sockeln.

När sockeln suger upp fukt finns risk att fukten sprider sig till kringliggande konstruktioner. Många gånger kan det bero på felaktig färg eller bristfälligt underarbete. Kontakta en murare för bedömning/åtgärd.

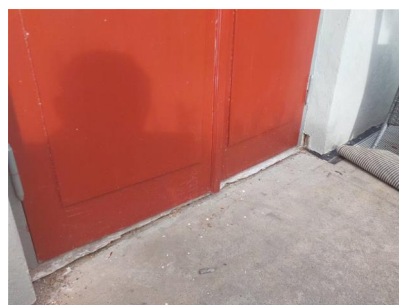
Tröskelbleck saknas under dörr på baksidan.

Avsaknad av tröskelbleck medför att det finns risk för att vatten kan rinna in och orsaka fuktskador på tröskel och/eller i kringliggande vägg och bjälklag.

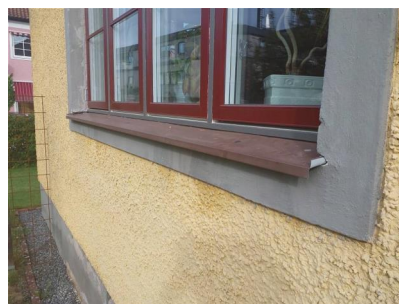
Fönsterbleck är otäta vid infästningar. Vissa fönsterbleck sitter inte fastspikade eller uppvikta mot karm. Lokala putssläpp noteras även mellan fasad/fönster.

Eftersom otätheter förekommer finns risk att vatten tränger in i väggar vilket i sin tur kan leda till fuktskador i väggkonstruktionen.

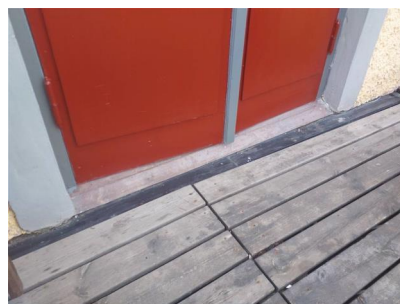
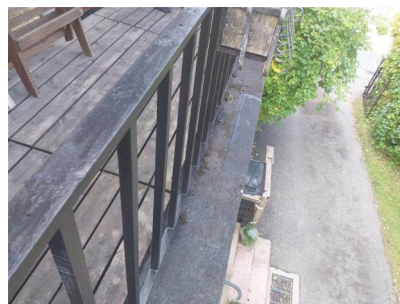
Midjebleck och tröskelbleck lutar inåt mot huset.

Eftersom plåtdetaljerna lutar åt fel håll finns risk att vatten rinner in i bakomliggande konstruktioner vilket i sin tur kan leda till fuktskador i väggkonstruktionen.

Takpappen är av äldre standard.

Tätskiktet på ett platt/låglutande tak har enligt vår bedömning en begränsad livslängd. Eftersom takpappen är äldre har det ett minskat motstånd mot vattengenomträngning. Detta i sin tur kan leda till att underliggande konstruktioner drabbas av fuktskador.

Räcket är med dagens standard för lågt.

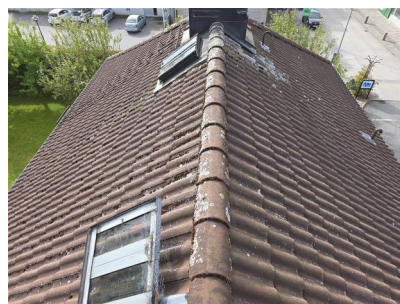
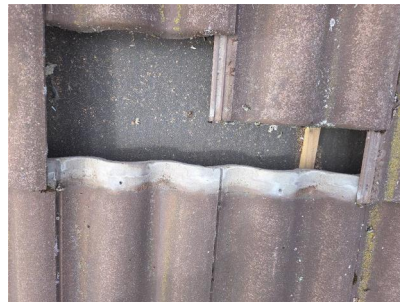
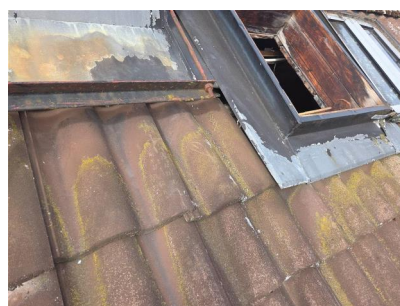
Yttertakets är av äldre datum och det förekommer mosspåväxt på delar av taket. Vidare noteras även plåtarbeten med färgsläpp och plåtar som ligger för högt i förhållande till takpannorna ex. vid skorstenar och luckor.

Takpannor, plåtdetaljer och underlagspapp har enligt vår bedömning en begränsad livslängd. Eftersom husets taktäckning är äldre har det ett minskat motstånd mot vatteninträngning. Detta i sin tur kan leda till fuktskador på träläkt och vidare ner i underliggande konstruktioner.

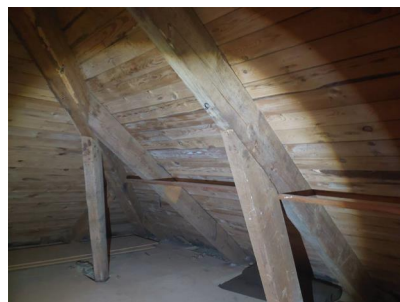
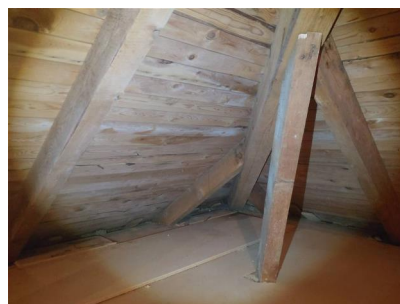
Mikrobiell påväxt finns på delar underlagstaket och omfattningen är begränsad.

Detta kan vara ett tecken på att vinden tillförs fukt inifrån bostaden. Observera att besiktning av bostadens ventilationssystem inte har ingått i uppdraget.

I bostaden finns det inte tilluftsventiler i sov/vistelserum. Våtrumsfläktar är devis manuellt styrda och frånluft är i viss mån självdrag.

För att komma tillrätta med detta kan fukttillförseln inifrån bostaden behöva minskas. Det kan göras genom att ventilationen i bostaden förbättras samt att eventuella otätheter i vindsbjälklaget (tak-/väggvinklar, taklucka med mera) tätas. Läs Anticimex faktablad om ouppvärmda vindsutrymmen för tips och råd.

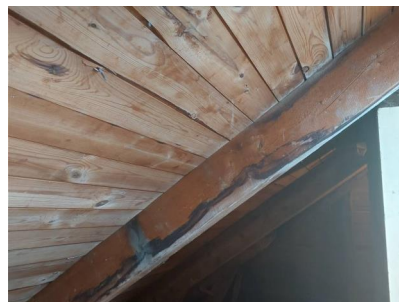
Underlagstaket har äldre fuktfläckar.

Noterade fuktfläckar fanns enligt uppgift när de tog över huset. Fuktfläckar/missfärgningar på underlagstaket kan med fördel bevakas över tid, t.ex. markera dess utbredning med penna och dateras. Om dessa ökar/växer bör kontakt tas med fackman för vidare kontroll/åtgärd.

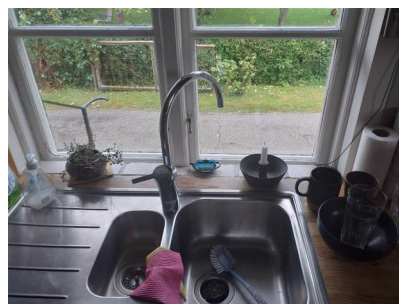
Fuktskydd saknas i diskbänkskåp.

Utan fuktskydd är det svårt att upptäcka läckage från rörledningar. Vatten kan då tränga in i omkringliggande konstruktioner och orsaka fuktskador. För att upptäcka eventuella läckage, installera ett fuktskydd.

Köksblandarna saknar vridstopp.  
(utloppspipen går att vrida ut över bänkskivan).

Detta kan leda till att vatten rinner ut till omkringliggande konstruktioner med fuktskador som följd.

Under kyl och frys finns ett utlopp till rummet under, samt plastmatta under med uppvik.

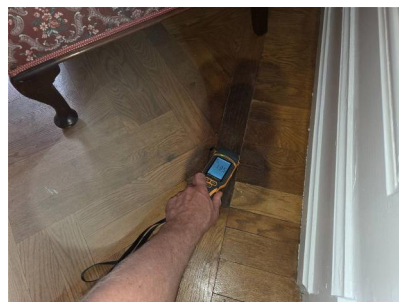
Golvet har fuktfläckar, enligt uppgift från krukväxter.

Vid fuktindikering noteras inga avvikelser.

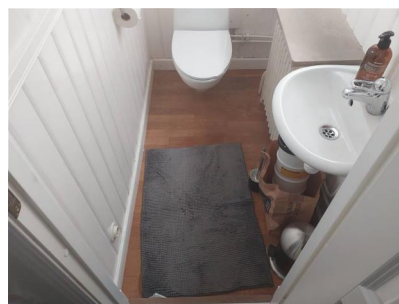
Golvet i utrymmet är inte fuktsäkrat.

Avsaknaden tätskikt på golvet ökar risken att vatten tränger in i angränsande konstruktioner och rum vilket i sin tur kan leda till fuktrelaterade skador.

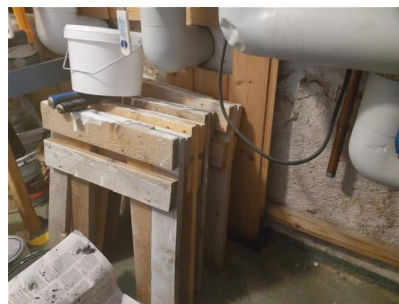
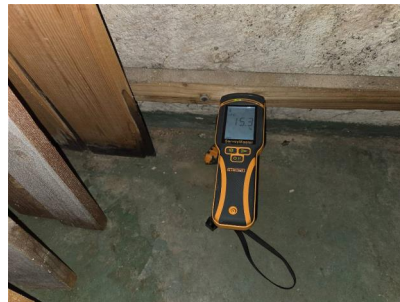
Vid kontroll av konstruktion uppmättes fuktvärden under kritisk nivå för mikrobiell tillväxt och normal lukt upplevdes.

Det finns risk för mikrobiell tillväxt om den relativa fuktigheten (RF) i den omgivande luften är över 75 %. I furuvirke motsvarar det en fuktkvot (FK) på 17 %.

Källargrundmurar med påreglade oisolerade ytterväggar. Fuktkvoten uppmättes till 15-16 % i regel mot källarväggen. Dock noteras är missfärgningar i panel, troligen från tidigare läckage eller fuktpåverkan. I utrymme med påreglade väggar finns mycket lösöre och skicket på övriga delar går inte att kontrollera.

Befintlig påreglad vägg och eventuella väggsyllar riskerar att drabbas av fuktskador på grund av naturlig fuktpåverkan. Detta i sin tur kan leda till mikrobiella skador (angrepp av mikroorganismer) som kan resultera i att mikrobiell lukt sprids till boendemiljön. Vi rekommenderar att påreglade väggar avlägsnas i denna typ av miljö och träkonstruktioner undviks.

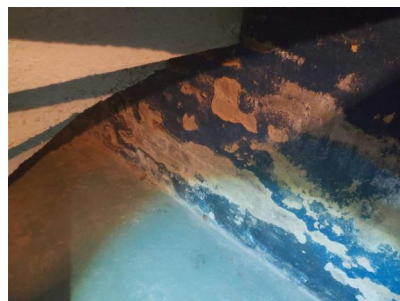
Källarväggar har täta ytskikt direkt på grundmur.

På insidan av källarväggarna finns täta ytskikt. På grund av naturlig fuktpåverkan från mark riskerar ytskiktet att släppa från underlaget. Dräneringsarbeten har utförts och nuvarande ägare har inte noterat några förändringar och har inte utfört några åtgärder invändigt. Täta skikt bör dock undvikas i källare.

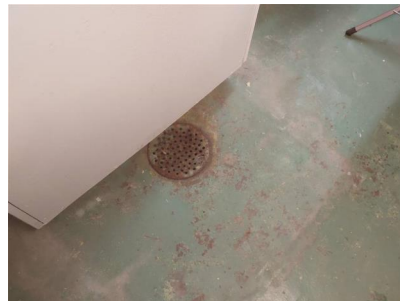
Utrymme av äldre/enklare standard med golvbrunnar av gjutjärn.  
Golv/väggar består av målade/putsade ytor. Se även "allmänt/källare"
