**Fastighetsuppgifter**

Kattugglan 26

Ugglevägen 123

| Uppdragsnummer | A38101 |

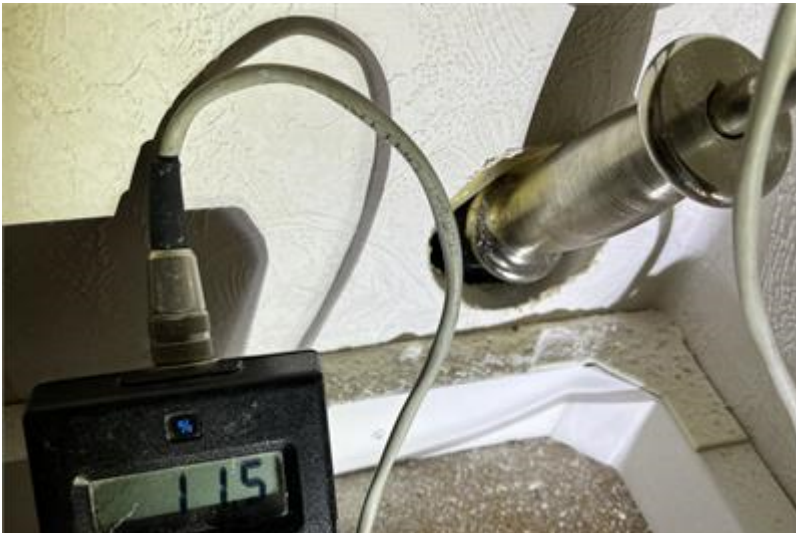
| Konstruktionsdel | Ytterväggs nedre del i allrum |

- Fuktkvot (FK) uppmättes till ca 11,5% FK i träregel/ytterväggssyll.
- Det kritiska gränsvärdet för mikrobiell tillväxt brukar anges till ca 15-17% fuktkvot (FK).

- Inga avvikande lukter eller andra indikationer på skador noterades.
- Notera att stickprovsmässig undersökning är utförd. För att säkert fastställa konstruktionens kondition och fuktstatus måste en mer omfattande undersökning utföras.
