# Besiktningsprotokoll

Anticimex Försäkringsbesiktning i samarbete med Fastighetsbyrån

| Fastighetsbeteckning:<br>Korpen 27 | |
| Fastighetsadress:<br>Skirtorpsvägen 20 | |

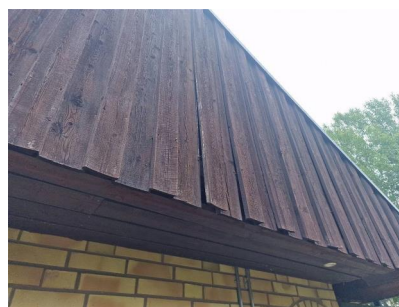
Träfasaden är i behov av målning/underhåll och vissa otätheter finns.

Fasadbeklädnad och träkonstruktioner där målningsbehov finns riskerar att få fukt- och rötskador på grund av sämre vattenavvisande förmåga. För att öka livslängden på fasadbeklädnaden rekommenderas målning och underhåll.

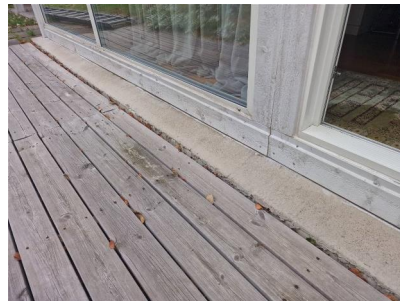
Tröskel/fönsterbleck saknas under dörr/fönster.  
Träpanelen avslutas dikt an mot betongplattan.

Avsaknad av bleck medför att det finns risk för att vatten kan rinna in och orsaka fuktskador på tröskel och/eller i kringliggande konstruktioner.

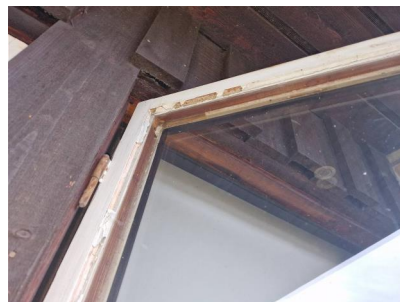
Fönster är i behov av målning/underhåll.

Fönsterbågar och fönsterkarmar där målningsbehov finns riskerar att få fukt- och rötskador på grund av sämre vattenavvisande förmåga.

För att öka livslängden på fönster rekommenderas målning och underhåll.

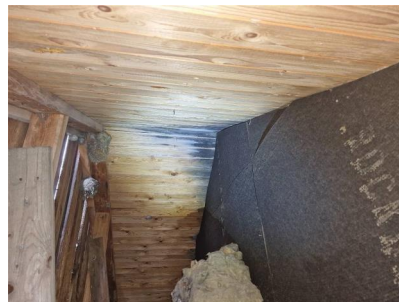
Mikrobiell påväxt samt missfärgningar finns på underlagstaket.

Den upptäckta mikrobiella påväxten på underlagstaket kan vara ett tecken på att vinden tillförs fukt inifrån bostaden och/eller uteluften. Vi rekommenderar en fördjupad undersökning för att bedöma orsak och omfattning.

Vid kontroll av vinden uppmättes fuktvärden under kritisk fuktnivå för mikrobiell tillväxt och en normal lukt upplevdes.

Fuktkvoten i underlagstak/takbjälkar uppmättes till 11%.

Risk för mikrobiell tillväxt föreligger om den relativa fuktigheten (RF) i den omgivande luften är över 75 % vilket i furuvirke motsvarar en fuktkvot (FK) på 17%

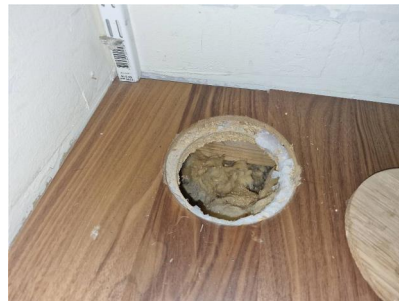
Vid kontroll av konstruktion uppmättes fuktvärden över kritisk fuktnivå.

Fuktkvoten uppmättes till 18% i en träregel.

Risk för mikrobiell tillväxt föreligger om den relativa fuktigheten (RF) i den omgivande luften är över 75 % vilket i furuvirke motsvarar en fuktkvot (FK) på 17 %.

Golvkonstruktionen är uppbyggd enligt följande. Betongplatta på mark, träreglar med mellanliggande isolering samt ett trägolv.

Kontrollen gjordes i en garderob.

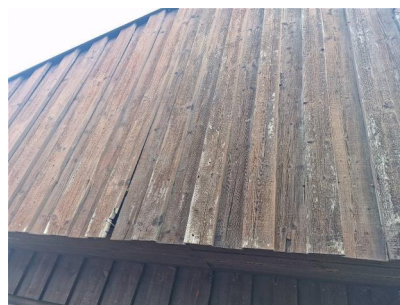
Fasadpanelen samt dörr och fönster är i behov av målning/underhåll.

Fasadbeklädnad och träkonstruktioner där målningsbehov finns riskerar att få fukt- och rötskador på grund av sämre vattenavvisande förmåga. För att öka livslängden på fasadbeklädnaden rekommenderas målning och underhåll.

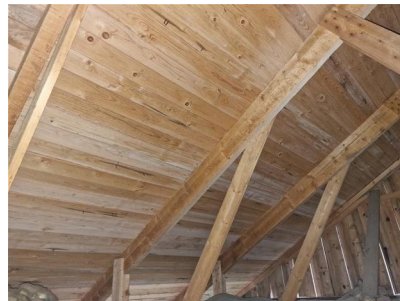
Mindre mängd mikrobiell påväxt finns på underlagstaket.

Den upptäckta påväxten är av mindre omfattning och vid besiktningstillfället går det inte att avgöra om det är ett pågående problem eller äldre skador. Man bör uppmärksamma om påväxten tilltar i omfattning, då kan det vara en indikation på att vinden tillförs fukt inifrån.
