# Besiktningsprotokoll

| Fastighetsbeteckning:<br>Galgvreten 27:13 | |
| Fastighetsadress:<br>Kraftgatan 34 | |

| Besiktningsdatum:<br>2026-09-04 | Protokollnummer:<br>69908670 |

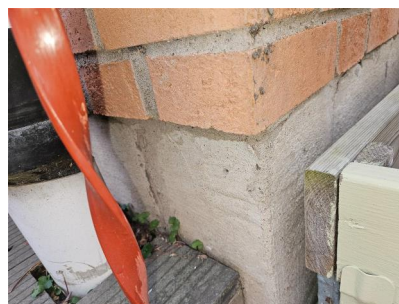
#### Utvändigt / Sockel

Mindre sprickor finns i sockeln.

Bedöms ej ha lett till bakomliggande skador.

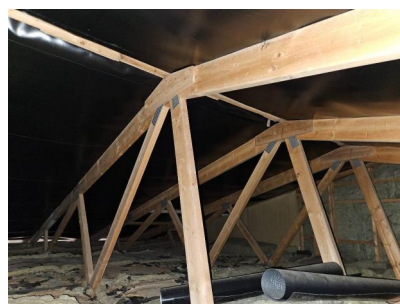
### Utvändigt / Tak

Takpannor med underlagstak av plastfolie.

Med denna konstruktion är det extra viktigt att takpannorna är hela.

Eftersom underlagstaket inte har råspont med papp kan regn och snö som tränger in genom otätheter leda till fuktskador i underliggande konstruktion.

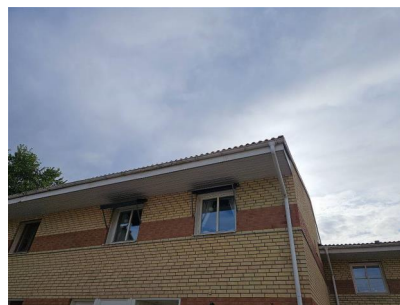
Vid besiktningstillfället kunde inte yttertaket beträddas på grund av hög höjd.

För en komplett besiktning av taket rekommenderas skylift motsvarande för säker åtkomst till yttertaket.

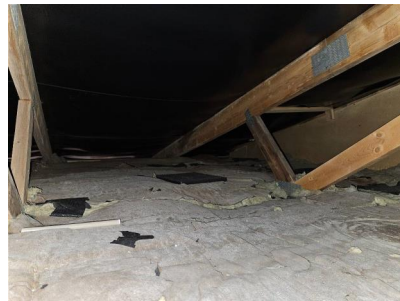
### Utvändigt / Vind

Vid kontroll av vinden uppmättes fuktvärden under kritisk fuktnivå för mikrobiell tillväxt och en normal lukt upplevdes.

Fuktkvoten i takbjälkar uppmättes till under 7%.

Spår av tidigare fuktpåverkan, lokalt på takstolar.

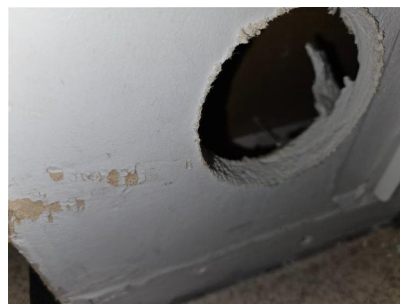
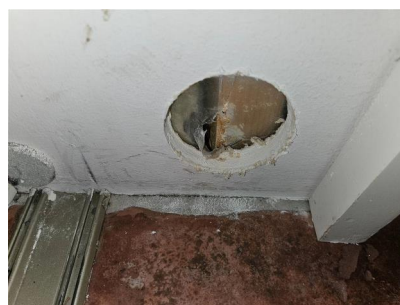
### Entréplan / Allmänt

Vid kontroll av väggssyllar uppmättes fuktvärden under kritisk nivå för mikrobiell tillväxt och normal lukt upplevdes.

Fuktkvoten uppmättes till under 7% i förrådet.

Fuktkvoten uppmättes till 8% i ytterväggssyll i entréhallen.

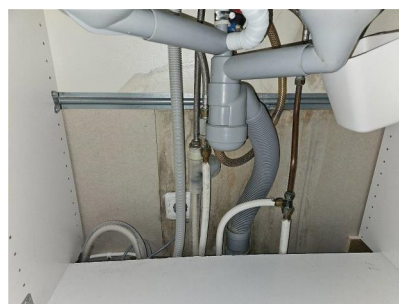
### Entréplan / Kök

Spår av tidigare fuktpåverkan lokalt på vägg i diskbänksskåp.

Ingen förhöjd fuktindikering.

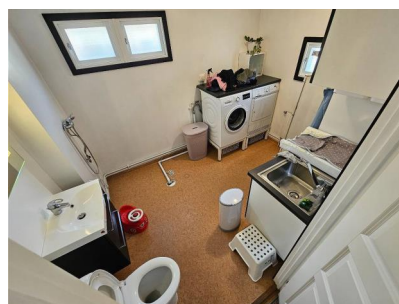
### Entréplan / Tvättstuga, toalettutrymme

Tvättstugeutrymmet på entréplan är från byggnadsåret. Med detta i åtanke är det i gott skick med hänsyn till dess ålder och fungerar säkert som tvättstuga i många år till. Ska man däremot använda det som duschutrymme rekommenderas användning av duschabin alternativt att man renoverar utrymmet eftersom tätskikten är till åren komna.

Våutrymmet har äldre yt-/tätskikt.  
Mindre krympningar i mattskarvar.

Eftersom funktionen, som innebär att ytskiktet/tätskiktet ska vara vattentätt, kan vara nedsatt finns en ökad risk att vatten tränger igenom ytskiktet/tätskiktet med vattenskador i omkringliggande konstruktioner som följd.

Fuktindikering utförd utan anmärkning.

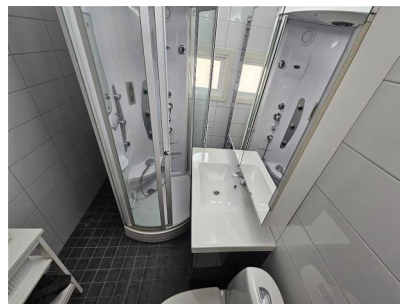
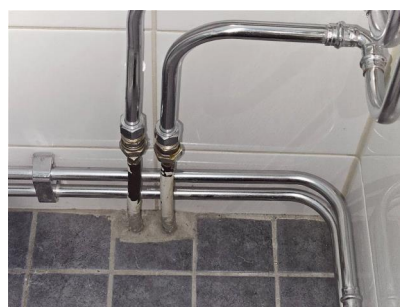
### Våning 2 / Dusch/Toalett

Rör genomföring finns i golvet.  
Detta är ett avsteg från gällande branschregler säker vatteninstallation.

Bedöms ej öka risken för framtida fuktskador.

Fuktindikering utförd utan anmärkning.
