**Fastighetsuppgifter**

Brandsbo 1:68

Lindängsvägen 9

| Uppdragsnummer | O33232 |

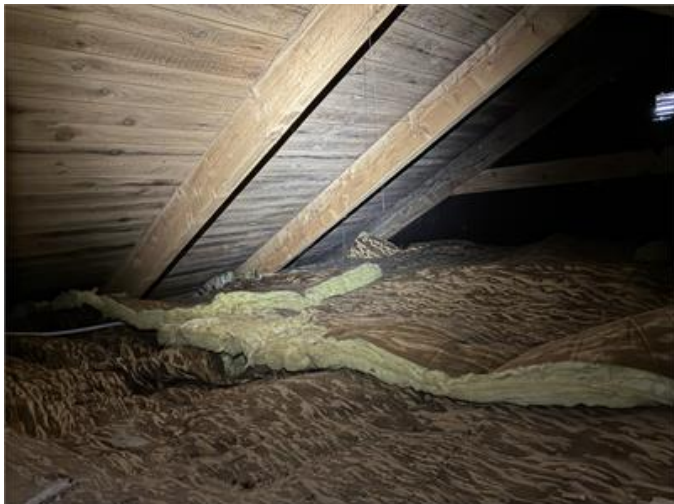
| Besiktningsresultat | | | | | |
|---|---|---|---|---|---|
| Nockvind | | X | | | Mikrobiell påväxt finns på underlagstaket. Se kommentar/riskanalys. Missfärgningar finns runt skorsten och på delar av underlagstaket, bedömt sedan innan takomläggning. |

Den upptäckta mikrobiella påväxten på underlagstaket indikerar att vinden periodvis tillförs eller har tillförts fukt inifrån bostaden, som den kallare delen av året riskerar att kondensera mot underlagstaket (sk konvektionsskada). För att komma tillrätta med detta måste fukttilförseln inifrån bostaden minskas. Detta kan göras genom att ventilationen i bostaden förbättras samt att eventuella otätheter i vindsbjälklaget (tak/väggvinklar, vindslucka mm.) tätas. Generellt rekommenderas forcerad frånluftsventilation i våtrum och friskluftsventiler i sovrum och sällskapsrum. Missfärgningar på underlagstaket kan med fördel bevakas över tid, t.ex. markera dess utbredning med penna och dateras.

Nockvind: Mikrobiell påväxt finns på underlagstaket.

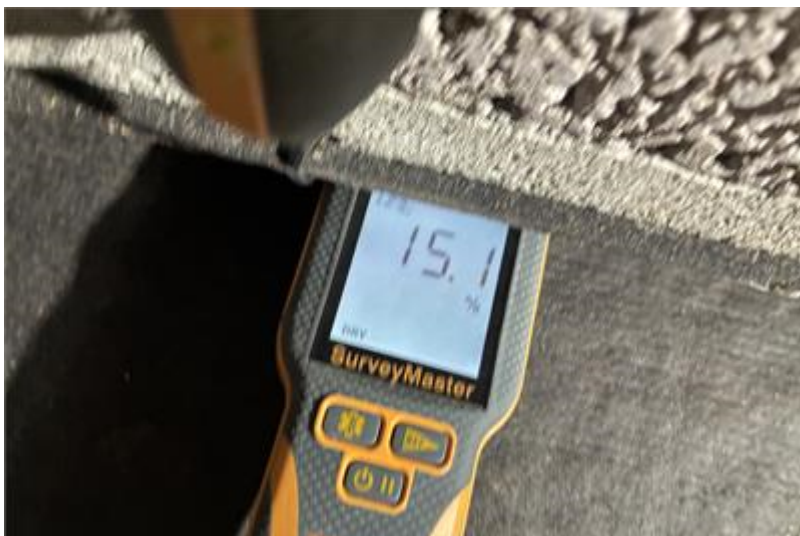
| Konstruktionsuppbyggnad | Uteluftsventilerade krypgrunder i två sektioner (med mellanliggande vägg) med isolerat träbjälklag ovan murade grundmurar av betongsten. Marken är täckt med plast. |

Kontroll av konstruktionen utfördes genom stickprovsmässig fuktmätning i undersida golvbjälklag. Fuktvärden strax under gränsvärde för mikrobiell tillväxt uppmättes. Fuktkvoten uppmättes till 13-14%, lokalt 15%. Risk för mikrobiell tillväxt föreligger vid en fuktkvot på 17%.
