# Besiktningsprotokoll

Anticimex Försäkringsbesiktning i samarbete med Fastighetsbyrån

| Fastighetsadress:<br>Kullmans gata 9 | |

| Besiktningsdatum:<br>2026-09-07 | Protokollnummer:<br>69899158 |

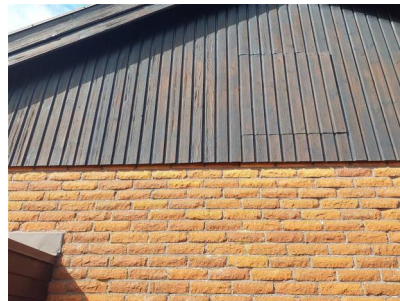
Fasadbeklädnaden har färgsläpp och torrspäckor.

Fasadbeklädnad och träkonstruktioner där målningsbehov finns riskerar att få fukt- och rötskador på grund av sämre vattenavvisande förmåga.

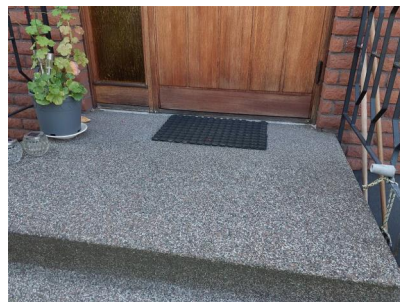
Tröskelbleck saknas under dörr.

Avsaknad av tröskelbleck medför att det finns risk för att vatten kan rinna in och orsaka fuktskador på tröskel och/eller i kringliggande vägg och bjälklag.

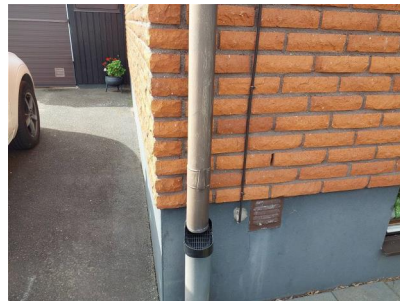
Fals på stuprör vänd mot fasad.

Falsen på stuprören kan med fördel vändas ut från fasaden för att lättare se om röret blivit skadat efter vinterns påfrestningar samt för att undvika skador på fasad vid ett eventuellt läckage.

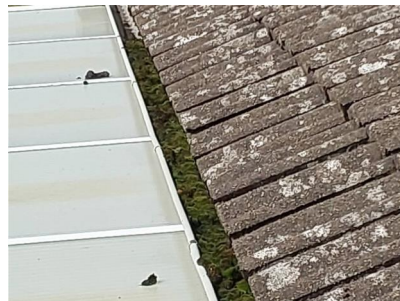
Hängrännor är skräpfyllda.

Eftersom hängrännor är fulla med skräp finns risk för fuktskador på fasad och sockel då vatten kan svämma över.

För att förhindra översvämning rekommenderas rensning av hängrännor.

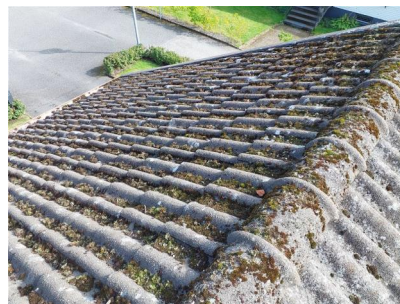
Mosspåväxt finns på takpannor.

Mossa som växer på taket kan leda till att taktäckningen har ett minskat motstånd mot vatteninträngning. Detta i sin tur kan leda till fuktskador på träläkt och takkonstruktionen vilket kan resultera i mikrobiella skador (angrepp av mikroorganismer).

För att öka livslängden på taket rekommenderas att mossan tas bort från takpannorna.

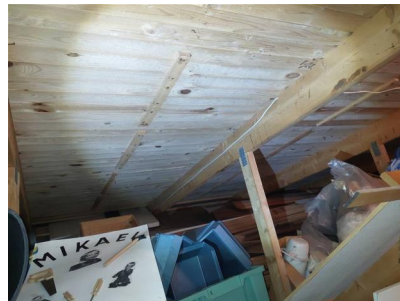
Mikrobiell påväxt finns på underlagstaket.

Detta kan vara ett tecken på att vinden tillförs fukt inifrån bostaden. Observera att besiktning av bostadens ventilationssystem inte har ingått i uppdraget.

För att komma tillrätta med detta kan fukttillförseln inifrån bostaden behöva minskas. Det kan göras genom att ventilationen i bostaden förbättras samt att eventuella otätheter i vindsbjälklaget (tak-/väggvinklar, taklucka med mera) tätas. Läs Anticimex faktablad om oppvärmda vindsutrymmen för tips och råd.

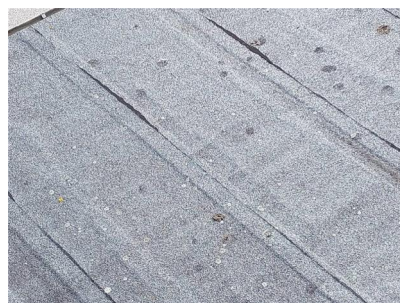
Takpappen är äldre.

Tätskiktet på ett platt/låglutande tak har enligt vår bedömning en begränsad livslängd. Eftersom takpappen är äldre har det ett minskat motstånd mot vattengenomträngning. Detta i sin tur kan leda till att takkonstruktionen drabbas av fuktskador.

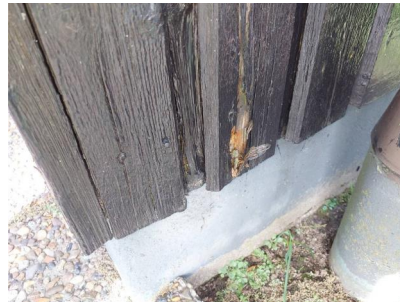
Mindre rötskador finns i fasadpanelen.

Dessa bedöms inte ha lett till bakomliggande skador.

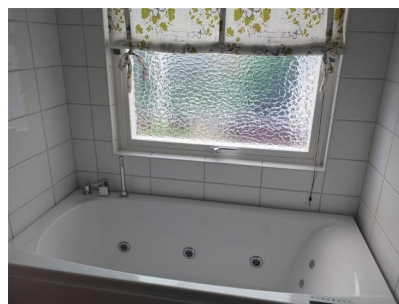
Fönster är olämpligt placerat.

Fönstrets placering i våtutrymmet utgör en risk för fuktskador i fönster- och väggkonstruktionen.

För att minska risken för fuktskador på fönster och väggkonstruktion rekommenderas att man skyddar fönstret mot vattenbegjutning.

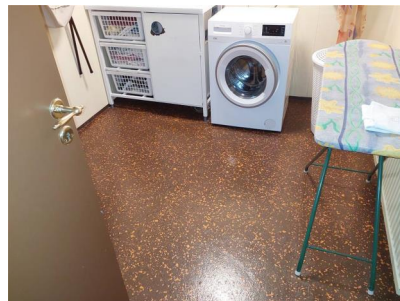
Våtutrymmet har äldre yt-/tätskikt.

Eftersom funktionen, som innebär att ytskiktet/tätskiktet ska vara vattentätt, kan vara nedsatt finns en ökad risk att vatten tränger igenom ytskiktet/tätskiktet med vattenskador i omkringliggande konstruktioner som följd.

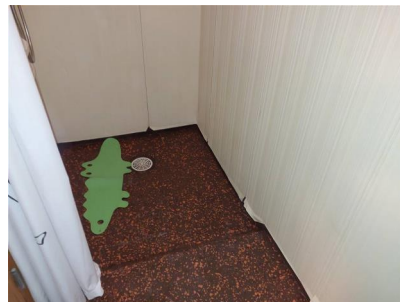
Våtutrymmet har äldre yt-/tätskikt.

Utrymmet är äldre och har passerat tiden för sin tekniska livslängd.

Renovering av utrymmet rekommenderas. Kontakta en behörig våtrumsentreprenör för en renovering. I samband med renoveringen bör omkringliggande konstruktioner kontrolleras för att upptäcka eventuella följdskador.
