# Besiktningsprotokoll

| Ågatan 19 | |

| 2025-04-14 | 68956712 |

En 1-plansvilla med källare som grundläggning, byggd 1957.

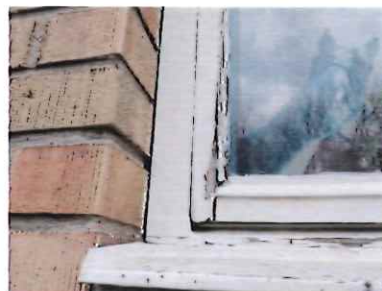
Fönster är i behov av målning/underhåll.

Fönsterbågar och fönsterkarmar där målningsbehov finns riskerar att få fukt- och rötskador på grund av sämre vattenavvisande förmåga.

För att öka livslängden på fönster rekommenderas målning och underhåll.

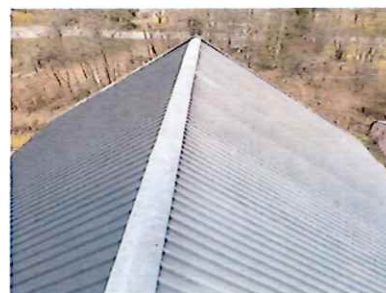
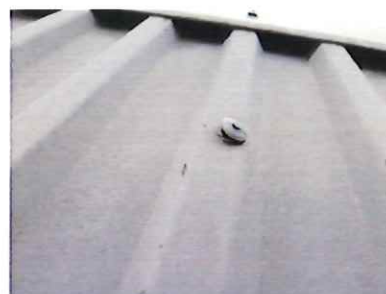
Yttertaket är äldre.

Takpannor, plåtdetaljer och underlagspapp har enligt vår bedömning en begränsad livslängd. Eftersom husets taktäckning är äldre har det ett minskat motstånd mot vatteninträngning. Detta i sin tur kan leda till fuktskador på träläkt och vidare ner i underliggande konstruktioner.

Jag noterade även vissa klockspikar som hade drivit ur.

Spikarna som krupit ur takplåten medför att vatten kan tränga ner i takkonstruktionen med fuktskador som följd. Detta i sin tur kan leda till mikrobiella skador.

I en eventuell underhållsplan skulle jag prioritera taket som är ett ålderstiget plåttak där vissa klockspikar har drivit ur.

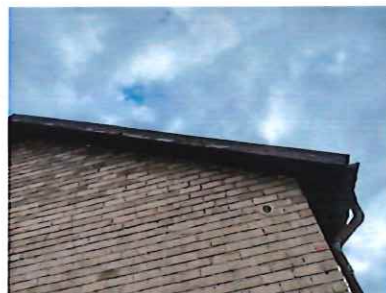
Vindskivor är i behov av målning/underhåll eller eventuellt bytas ut.

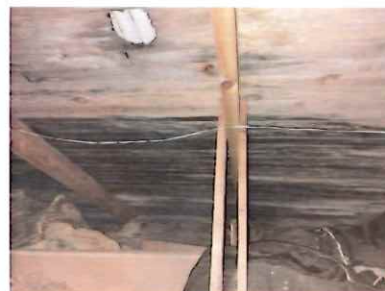
På vinden noterade jag att det fanns missfärgningar och mikrobiell påväxt. Detta är ett tecken på att vinden tillförs eller har tillförts fukt inifrån bostaden och/eller uteluften. Sannolikt beror detta på att varm fuktig luft från bostaden tar/har tagit sig upp på vinden och kyls ner mot det kalla underlagstaket och kondenserar under vinterhalvåret. För att konstatera om problemen är pågående bör vinden kontrolleras under vinterhalvåret.

Mikrobiell påväxt finns på underlagstaket.

Trots att fuktmätningen gav fuktvärden under kritisk fuktnivå finns mikrobiell påväxt på underlagstaket. Detta kan vara ett tecken på att vinden tillförs fukt inifrån bostaden och/eller uteluften.

Enligt fastighetsägaren så har man kompletterat med nya friskluftsventiler i alla sovrum efter inflytt vilket kan vara en åtgärd som har minskat fukttillförseln på vinden.

Vi rekommenderar en fördjupad undersökning för att bedöma orsak och omfattning.

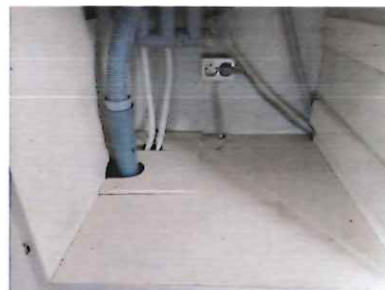
Fuktskydd saknas i diskbänksskåp samt under kyl/frys.

För att upptäcka eventuella läckage, installera ett fuktskydd.

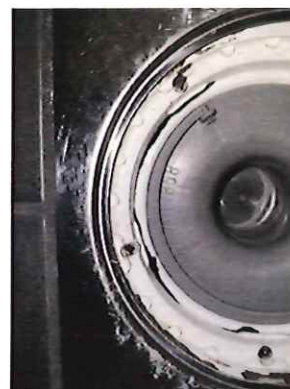
Brunnsmanschetten sticker fram under klämringen. Detta är fel enligt monteringsanvisningar. Men jag bedömer risken för skada på grund av detta vara liten då klämringen är skruvad och det finns inga brister som tyder på skada sedan renoveringen av badrummet.

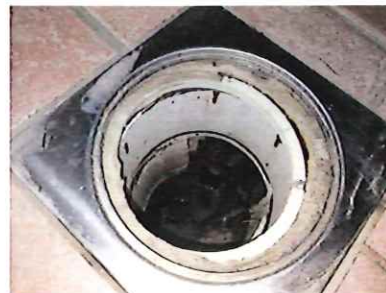
I utrymmet noterades det att det sitter en äldre gjutjärnsbrunn med förhöjningsring. Eftersom detta är i en källare med betong i omkringliggande konstruktioner bedöms risken för skada vara liten.

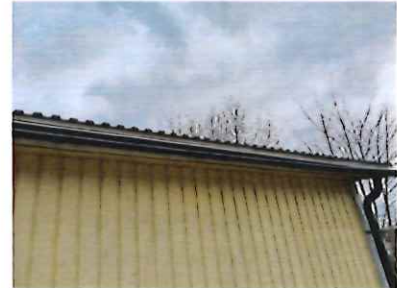
Hängrännorna på garaget har vikt sig på grund av snö från taket.

Jag rekommenderar att detta åtgärdas för att undvika fuktbelastning på fasad och sockel.

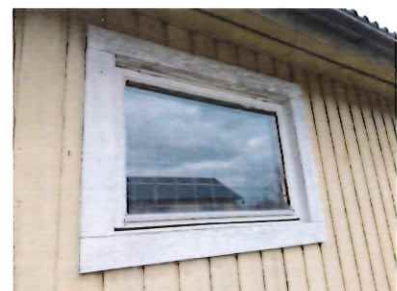
Torrspäckor finns på fönster.

Dessa bedöms inte ha lett till bakomliggande skador.
