# Besiktningsprotokoll

Anticimex Försäkringsbesiktning i samarbete med Fastighetsbyrån

| Fastighetsadress:<br>Afzeliivägen 35 | |

| Besiktningsdatum:<br>2026-09-07 | Protokollnummer:<br>69890416 |

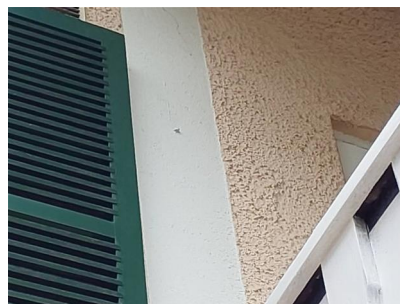
### Utvändigt / Fasad

Putsad fasad har brister.

Då den putsade fasaden har brister finns risk att vatten tränger in i bakomvarande konstruktion med fuktrelaterade skador som följd.

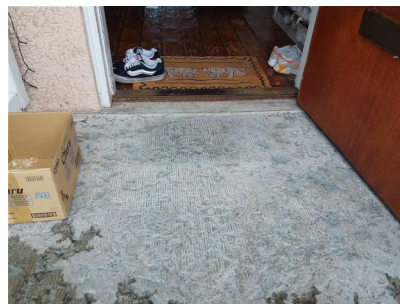
### Utvändigt / Dörrar

Tröskelbleck saknas under dörr.

Avsaknad av tröskelbleck medför att det finns risk för att vatten kan rinna in och orsaka fuktskador på tröskel och/eller i kringliggande vägg och bjälklag.

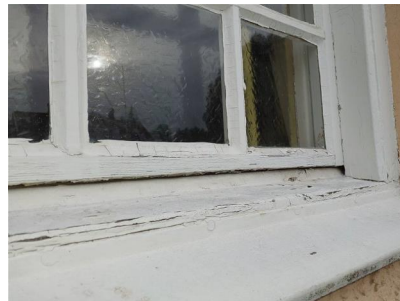
### Utvändigt / Fönster

Fönster är i behov av målning/underhåll.

Fönsterbågar och fönsterkarmar där målningsbehov finns riskerar att få fukt- och rötskador på grund av sämre vattenavvisande förmåga.

För att öka livslängden på fönster rekommenderas målning och underhåll.

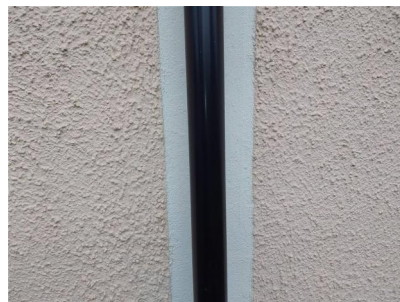
### Utvändigt / Hängrännor / Stuprör

Fals på stuprör vänd mot fasad.

Falsen på stuprören kan med fördel vändas ut från fasaden för att lättare se om röret blivit skadat efter vinterns påfrestningar samt för att undvika skador på fasad vid ett eventuellt läckage.
