# Besiktningsprotokoll

| Fastighetsbeteckning:<br>Åsby 16:21 | |
| Fastighetsadress:<br>Sågvägen 13 | |

| Besiktningsdatum:<br>2026-09-07 | Protokollnummer:<br>69930997 |

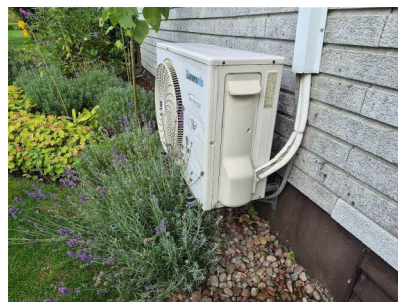
Kondensvatten från luftvärmepumpens utedel leds inte bort från husgrunden.

Detta medför ökad risk för att vatten tränger in i anslutande konstruktioner, vilket i sin tur kan leda till fuktnrelaterade skador. Observera att besiktning av byggnadens värmesystem eller värmepumpen inte har ingått i uppdraget.

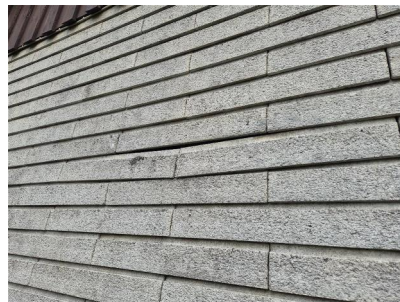
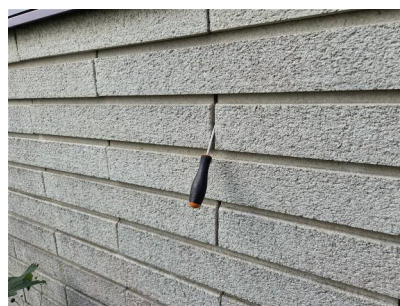
Otätheter noteras lokalt i fasadstenen.

Otätheterna medför en ökad risk för att fukt tränger in bakom fasaden vilket i sin tur kan orsaka fuktskador.

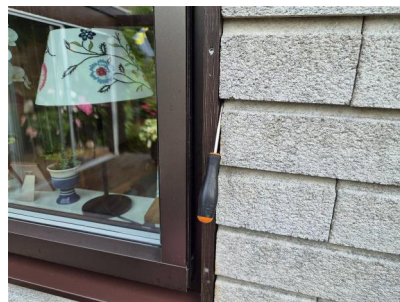
Otätheter noteras bitvis mellan fönstrens smygbrädor och fasadstenen.

Otätheterna runt en del fönster innebär risk att vatten tar sig in i väggen vilket kan leda till fuktskador i väggkonstruktionen.

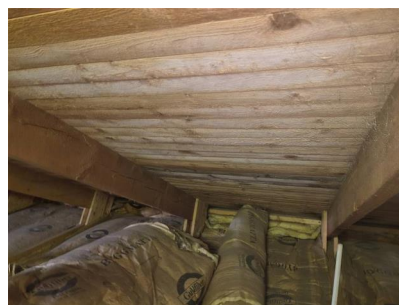
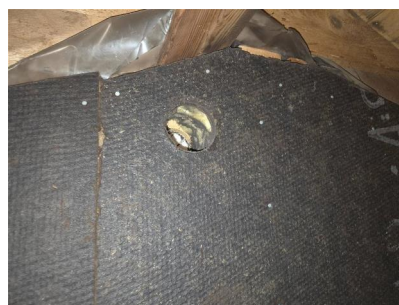
Mikrobiell påväxt finns lokalt på underlagstaket. Ventiler finns i väggen mellan allrummet och vinden. (de var stängda vid besiktningen).

Detta kan vara ett tecken på att vinden tillförs fukt inifrån bostaden. Observera att besiktning av bostadens ventilationssystem inte har ingått i uppdraget.

För att komma tillrätta med detta kan fukttillförseln inifrån bostaden behöva minskas. Det kan göras genom att ventilationen i bostaden förbättras samt att eventuella otätheter i vindsbjälklaget (tak-/väggvinklar, taklucka med mera) tätas. Läs Anticimex faktablad om uppvärmda vindsutrymmen för tips och råd.

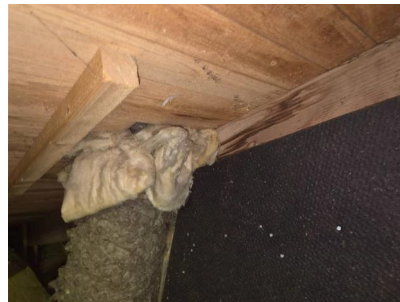
Ytliga missfärgningar finns lokalt intill köksfläktens rör.

Inga förhöjda fuktindikeringar kunde påvisas på missfärgningarna.

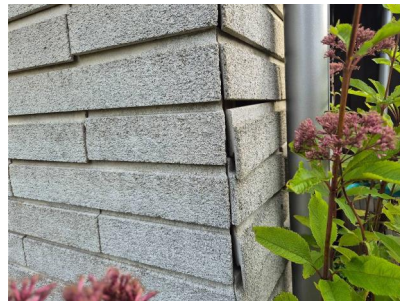
Otättheter noteras lokalt i fasadstenen.

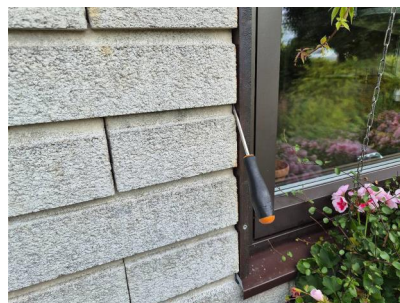
Otättheter noteras bitvis mellan fönstrens smygbrädor och fasadstenen.

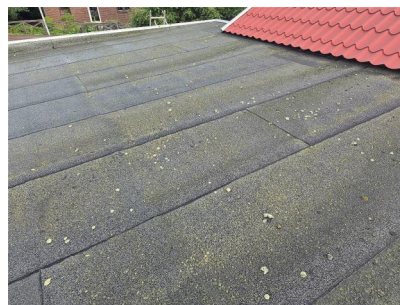
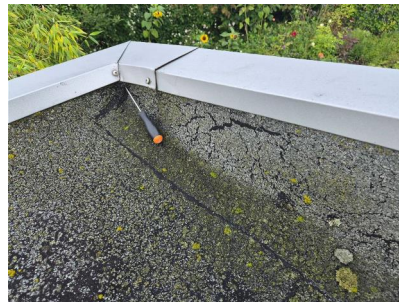
Takpappen är av äldre datum.

Pappen är vädernött och mossa/lav finns på taket. Vattenavrinningen är mot takbrunnen är något bristfällig.

Enstaka rötskador finns i taksargen.

Tätskiktet på ett platt/låglutande tak har enligt vår bedömning en begränsad livslängd. Eftersom takpappen är äldre har det ett minskat motstånd mot vattengenomträngning. Detta i sin tur kan leda till att takkonstruktionen drabbas av fuktskador.

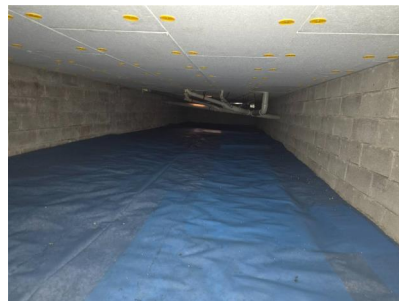
Marken består av makadam med en plastfolie ovanpå och kondensfukt noteras på plastfolien.  
Grundmurarna består av betonghålstén och blindbotten av cellplast.  
Kontroll av konstruktion.  
Hjärtväggssyllen är tillsynes obehandlad och fuktkvoten (FK) uppmättes till mellan 21-22 %.  
Den relativa fuktigheten (RF) uppmättes i grunden till 82%.

Det finns risk för mikrobiell tillväxt om den relativa fuktigheten (RF) i luften är över 75%, vilket i gran-och furuvirke motsvarar en fuktkvot (FK) på ca 17%.

Uteluftsventilerade krypgrunder med bjälklag av organiskt material har ofta fuktskador på grund av naturlig fuktpåverkan. Detta kan resultera i mikrobiella skador.

För att undvika detta så måste grundens klimat bli torrare. Läs Anticimex faktablad om uteluftsventilerade krypgrunder för tips och råd.

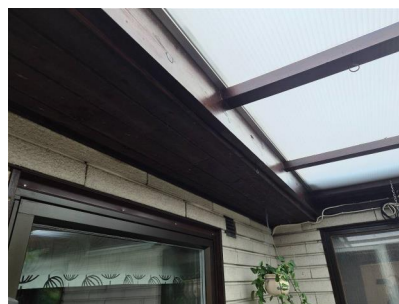
Enligt fastighetsägarna kan det, i samband med kraftigt regn och blåst ibland komma in lite fukt i skarven mellan uterummets tak och grovavdelningen.

För att kontrollera och eventuellt åtgärda det läckage som enligt uppgift uppstår ibland rekommenderas att en fackman kontaktas.

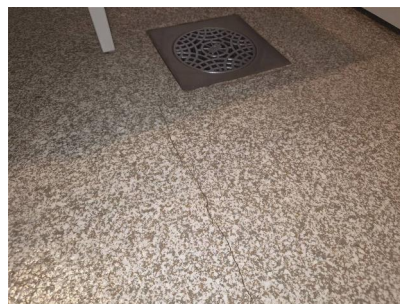
Våutrymmet har äldre yt-/tätskikt.  
En duschabin finns i utrymmet.  
En spricka finns i golvet intill golvbrunnen.

Vid fuktindikering i utrymmet kunde inga förhöjda fuktindikeringar påvisas.

Eftersom våutrymmet är äldre kan funktionen, som innebär att ytskiktet/tätskiktet ska vara vattentätt, vara nedsatt. Därför finns en ökad risk att vatten tränger igenom ytskiktet/tätskiktet med vattenskador i omkringliggande konstruktioner som följd.

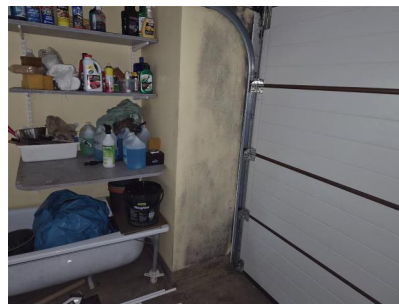
Ytlig mikrobiell påväxt finns på väggen intill garageporten.
