# Besiktningsprotokoll

Anticimex Försäkringsbesiktning i samarbete med Fastighetsbyrån

| Fastighetsbeteckning:<br>Fiskarstugan 5 | |

| Besiktningsdatum:<br>2026-09-08 | Protokollnummer:<br>69926257 |

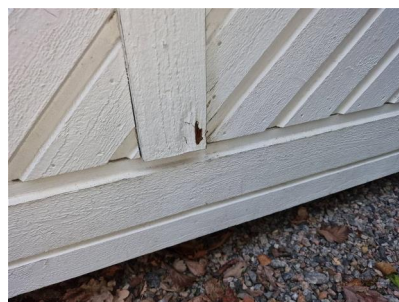
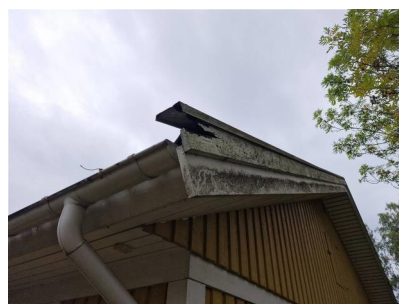
Fasadbeklädnaden/trädetaljer har lokalt mindre rötskador samt något färgsläpp.

Dessa bedöms dock inte ha lett till bakomliggande skador.

För att undvika följdskador kan rötskadad träpanel bytas ut.

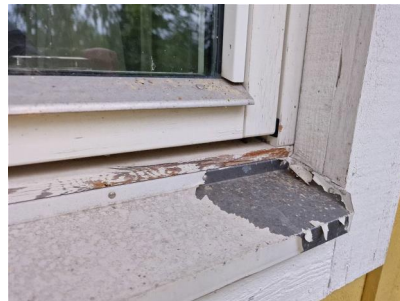
Fönster har mindre färgsläpp och torrsprickor.

För att öka livslängden på fönster rekommenderas målning och underhåll.

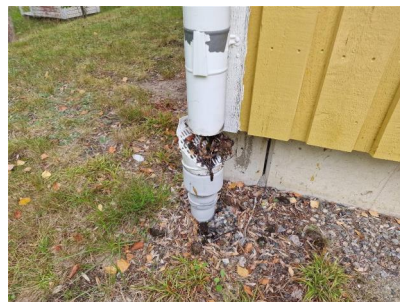
Stuprör är bristfälligt anslutet till markledning.

Stuprör som avslutas intill huset (ovan mark) kan medföra en ökad fuktbelastning på grundmur/sockel som i sin tur kan leda till fuktrelaterade skador.

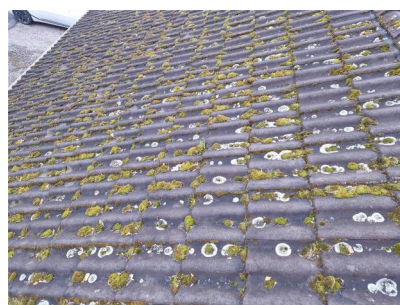
Mosspåväxt finns på takpannor.

Takpannor med underlagstak av träfiberskivor

Med denna konstruktion är det extra viktigt att takpannorna är hela. Eftersom underlagstaket inte har en papp kan regn och snö som tränger in genom otätheter leda till fuktskador i underliggande konstruktion.

För att öka livslängden på taket rekommenderas att mossan tas bort från takpannorna.

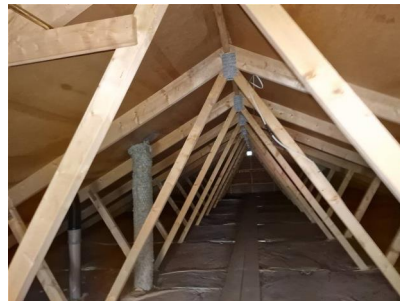
Vid kontroll av vinden uppmättes fuktvärden under kritisk fuktnivå för mikrobiell tillväxt och en normal lukt upplevdes.

Fuktkvoten i takbjälkar uppmättes vid besiktningstillfället till ca 9%.

Det finns risk för mikrobiell tillväxt om den relativa fuktigheten (RF) i den omgivande luften är över 75 %. I furuvirke motsvarar det en fuktkvot (FK) på 17 %.

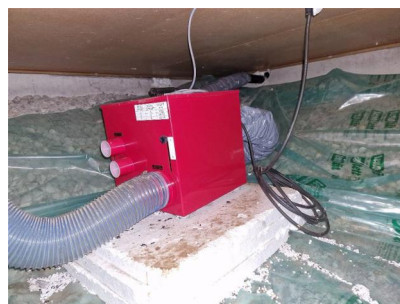
Krypgrund med installerad avfuktare.

I husets krypgrund finns en krypgrundsavfuktare installerad. Syftet med denna installation är att genom avfuktning hålla fuktigheten i krypgrunden på en så låg nivå att ingen tillväxt av mikroorganismer är möjlig. För att detta ska fungera är det viktigt att installationen servas årligen med bland annat filterbyte och kontroll av inställningar så att fuktigheten inte stiger.

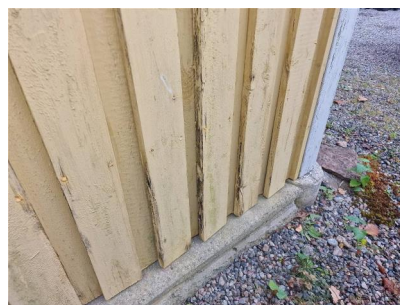
Enstaka trädetaljer/panelbrädor har mindre rötskador samt att ett allmänt målningsbehov finns

Träkonstruktioner där målningsbehov finns riskerar att få fukt- och rötskador på grund av sämre vattenavvisande förmåga. För att öka livslängden på fasadbeklädnaden rekommenderas målning och underhåll. I samband med ommålning rekommenderas att de rötskadade panelbrädorna byts ut.

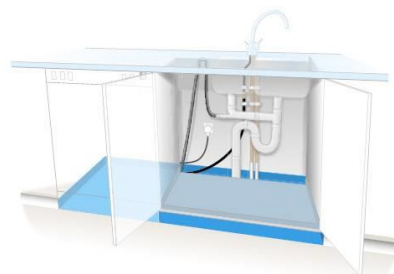
Fuktskydd saknas i diskbänksskåp samt att blandaren sitter något löst och är otät.

Utan fuktskydd är det svårt att upptäcka läckage från rörledningar. Vatten kan då tränga in i omkringliggande konstruktioner och orsaka fuktskador.

För att upptäcka eventuella läckage, installera ett fuktskydd.
