**Fastighetsuppgifter**

Karsvalla 1:22

Gamla Storgatan 6A

**Besiktningssuppgifter**

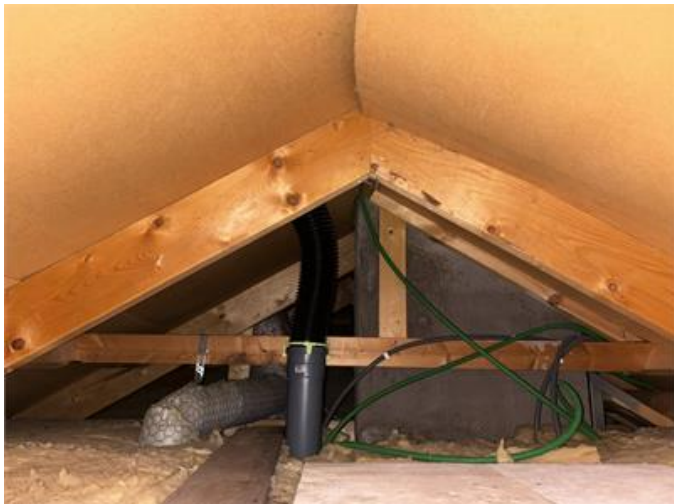
| Besiktningsresultat | | | | | |
|---|---|---|---|---|---|
| Nockvind | | X | | | Vinden besiktigad från lucka. |
