Fastighetsbeteckning  
Kungsberga 9:34  
Adress  
Vendeluddsvägen 161  
17997 Färentuna

| Uppdragsnummer | AB8025 |
| Besiktningsdatum | 2026-09-04 |
| Besiktningsföretag | OBM Besiktningsservice AB |

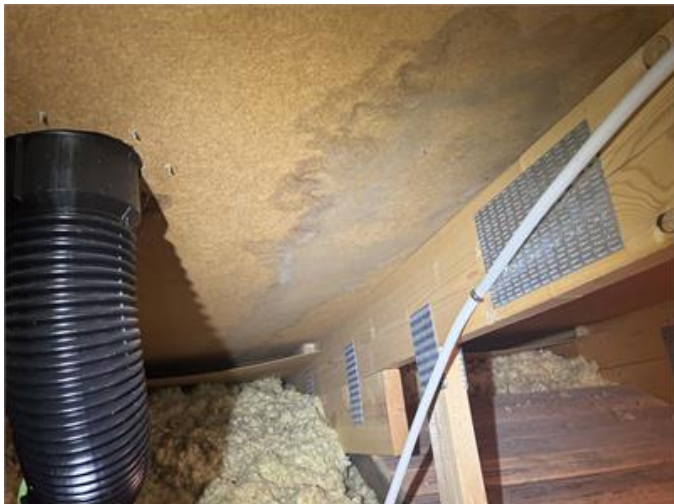
| Besiktningsresultat | | | | | |
|---|---|---|---|---|---|
| Vind | | X | | | Fuktfläckar förekommer på underlagstak av board, vilket är relativt normalt för konstruktionstypen.<br>Vid besiktningen erhålls inga förhöjda fuktvärden men vinden bör kontrolleras regelbundet för att upptäcka ev. förändringar. |

Bild visar fuktfläck på underlagstaket på vinden.

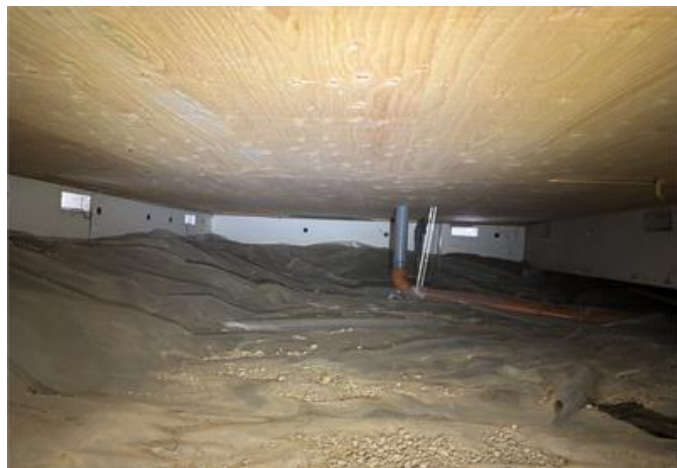
| Besiktningsresultat | | | | | |
|---|---|---|---|---|---|
| Krypgrund | | X | | | Grundens utformning betecknas som en riskkonstruktion, se därför kommentar/ riskanalys på nästa sida. |

En krypgrund är en riskkonstruktion med avseende på fukt- och mikrobiella skador. För att säkert fastställa grundens funktion och golvbjälklagets kondition krävs alltid en fortsatt teknisk undersökning. Se även protokollets näst sista sida Pos. 10.

- Växtlighet/rötter har kommit in under grundmuren vilket bör tas bort.

Översiktsbild av krypgrunden.

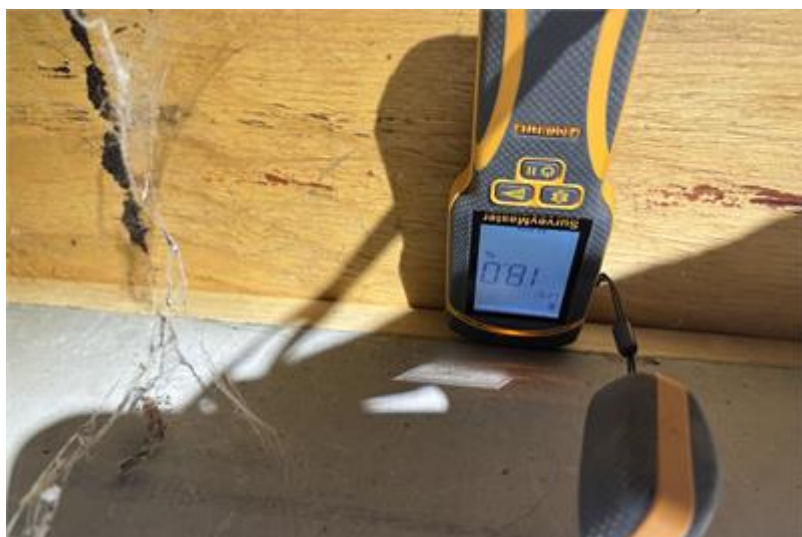
Fuktmätning utfördes stickprovsmässigt i undersida golvbjälklag.

Fuktkvoten uppmättes till ca. 21-23% FK i trossbottensskivor av Plywood.

I träsyll på grundmur uppmättes fuktkvoten till ca. 18% FK.

Det kritiska gränsvärdet för mikrobiell tillväxt brukar anges till ca 15-17% fuktkvot (FK).

Ingen synlig mikrobiell påväxt noterades. Dock uppmättes fuktvärden över gränsvärdet och det rekommenderas att åtgärder tas för att sänka fuktigheten i grunden. T.ex. installation av sorptionsavfuktare.
