**Fastighetsuppgifter**

Blålockan 15

Ormbunkstigen 1

| Uppdragsnummer | A38130 |

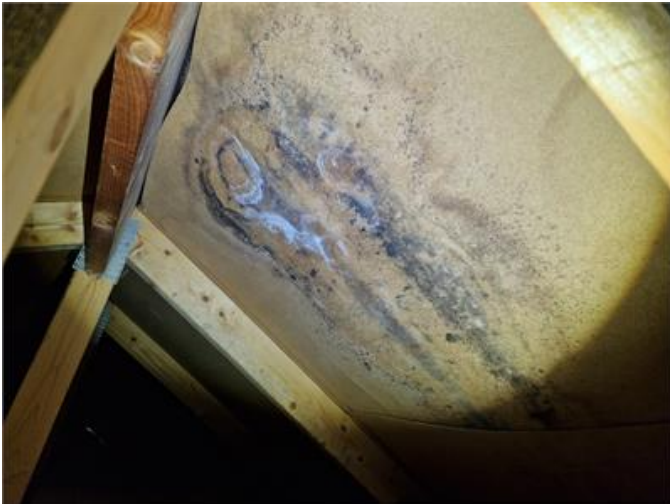
| Besiktningsresultat | | | | | |
|---|---|---|---|---|---|
| | | x | | | - Påväxt och missfärgningar noterades lokalt i större omfattning.<br>- Spikar noterades i rännslåtarundersida.<br>Se även bilder. sid 5.<br>Detta bör kontrolleras regelbundet för att se om förändringar sker och om åtgärder behöver vidtas. |

Nockvind:  
Påväxt och missfärgningar noterades lokalt i större omfattning.

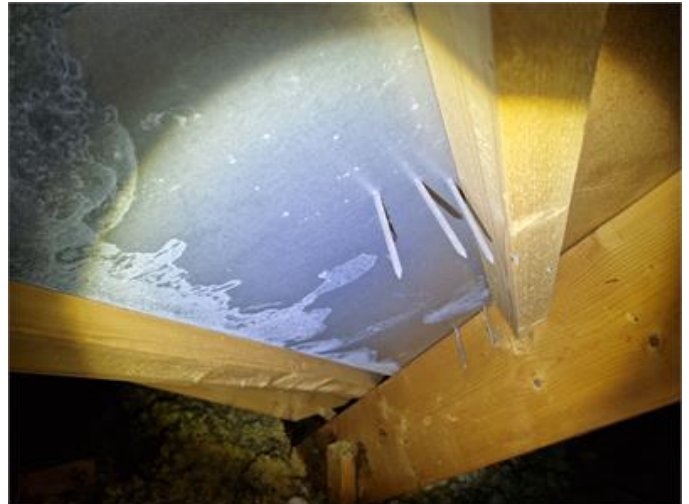
Nockvind:  
Spikar noterades i rännslåtarernas undersida.

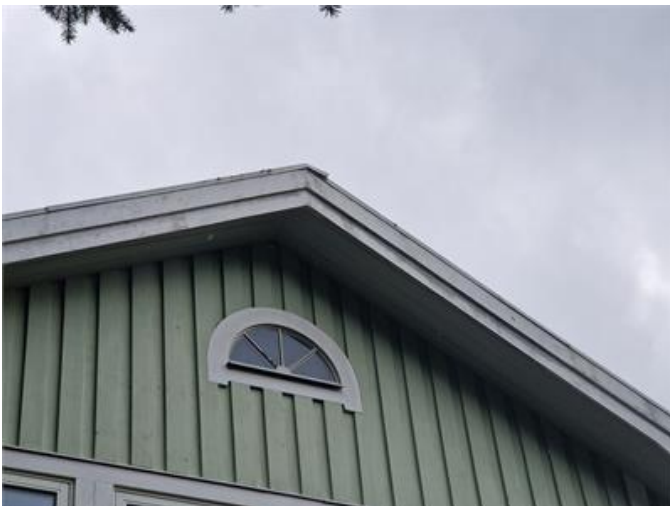
| Besiktningsresultat | | | | | |
|---|---|---|---|---|---|
| Tak | | X | | | <ul style="list-style-type: none"> <li>- Kantplåtar/vattplåtar har delvis behov av justering. Se även bild sid 5.</li> <li>- Vindskivor har behov av målning/underhåll. (Taket besiktat från mark)</li> </ul> |

Tak:  
Kantplåtar/vattplåtar har delvis behov av justering

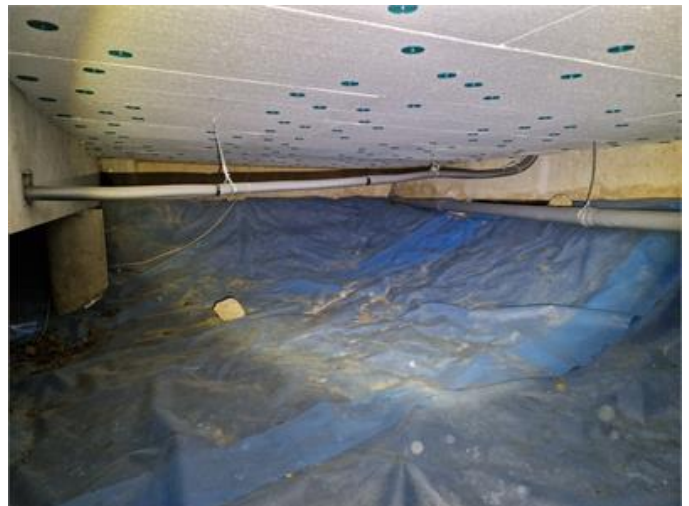
| Besiktningsresultat | | | | | |
|---|---|---|---|---|---|
| | | | | X | Bjälklagets undersida är täckt med cellplastisolering och därmed inte möjligt att besikta. Se även bild sid 5. |

Krypgrund:  
Bjälklagets undersida är täckt med cellplastisolering.
