# Besiktningsprotokoll

Anticimex Försäkringsbesiktning i samarbete med Fastighetsbyrån

| Fastighetsadress:<br>Tunavägen 1C | |

| Besiktningsdatum:<br>2026-09-01 | Protokollnummer:<br>69897421 |

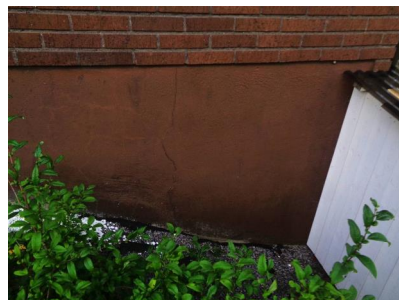
Sprickan i sockel på gavel mot gatan fanns vid förvärv och är oförändrad under åren enligt säljaren

Sprickor finns i sockel.

Detta kan leda till fukt- och frysskador i konstruktionen.

En större spricka finns i sockel.

Vi rekommenderar att kontakt tas med en behörig fackman för en fördjupad undersökning för att bedöma orsak och omfattning.

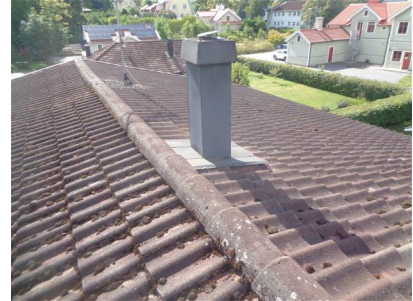
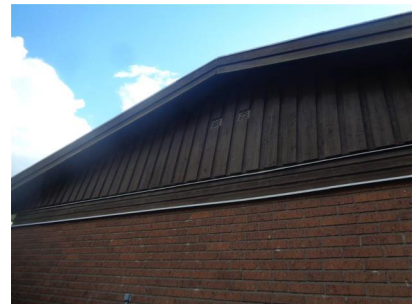
Yttertaket och plåtar är äldre.  
Underhållsbehov av vindskivor/takfot finns.

Takpannor, plåtdetaljer och underlagspapp har enligt vår bedömning en begränsad livslängd. Eftersom husets taktäckning är äldre har det ett minskat motstånd mot vatteninträngning. Detta i sin tur kan leda till fuktskador på träläkt och vidare ner i underliggande konstruktioner.

Mosspåväxt finns på takpannor.

Mossa som växer på taket kan leda till att taktäckningen har ett minskat motstånd mot vatteninträngning. Detta i sin tur kan leda till fuktskador på träläkt och takkonstruktionen vilket kan resultera i mikrobiella skador (angrepp av mikroorganismer).

För att öka livslängden på taket rekommenderas att mossan tas bort från takpannorna.

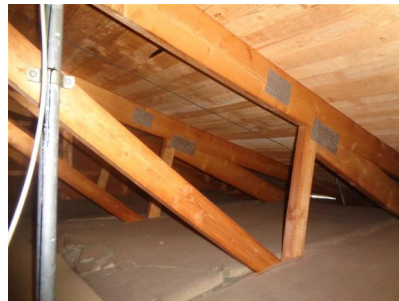
Vid kontroll av vinden har fuktvärden under kritisk fuktnivå för mikrobiell tillväxt uppmätts, dock finns mikrobiell påväxt/missfärgningar på underlagstak.

Fuktkvoten i underlagstak/takbjälkar uppmättes till 8-9 %.

Den upptäckta mikrobiella påväxten på underlagstaket är ett tecken på att vinden har tillförts eller tillförs fukt inifrån bostaden. Observera att besiktning av bostadens ventilationssystem inte har ingått i uppdraget.

För att komma tillrätta med detta kan fukttillförseln inifrån bostaden behöva minskas. Det kan göras genom att ventilationen i bostaden förbättras samt att eventuella otätheter i vindsbjälklaget (tak-/väggvinklar, taklucka med mera) tätas. Läs Anticimex faktablad om ouppvärmda vindsutrymmen för tips och råd.

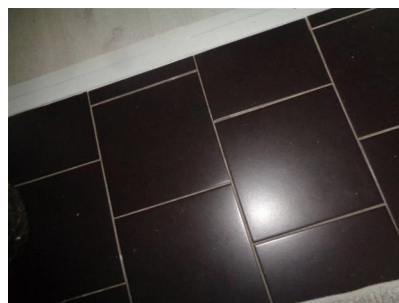
Tröskel är felmonterad, noteras låg.

En felmonterad tröskel eller avsaknaden av en tröskel medför risk att vatten tränger in i angränsande konstruktioner och rum vilket i sin tur kan leda till fuktnrelaterade skador.

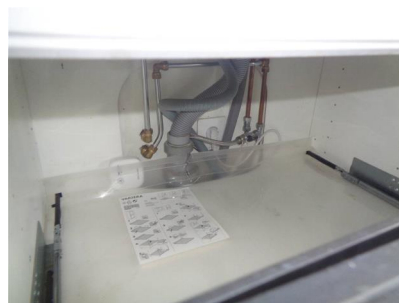
Fuktskydd i diskbänksskåp noteras bristfälligt monterat.

Med ett bristfälligt fuktskydd är det svårt att upptäcka läckage från rörledningar. Vatten kan då tränga in i omkringliggande konstruktioner och orsaka fuktskador.

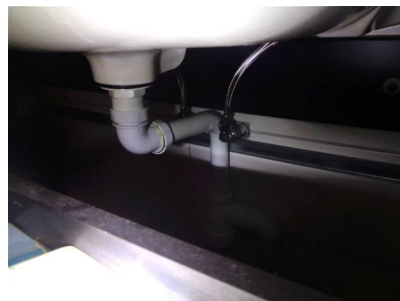
Väggbrickor saknas på rörgenomföring i vägg

När väggbrickor saknas medför det en ökad risk för att vatten tränger in i omkringliggande konstruktioner och orsakar fuktskador.
