# Besiktningsprotokoll

Anticimex Försäkringsbesiktning i samarbete med Fastighetsbyrån

| Fastighetsbeteckning:<br>Kroken 10 | |
| Fastighetsadress:<br>Salstagatan 40 | |

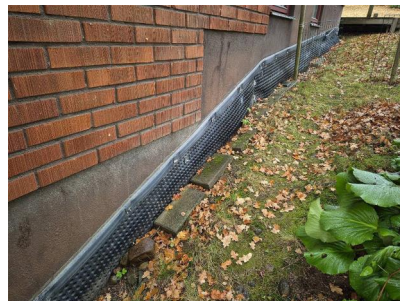
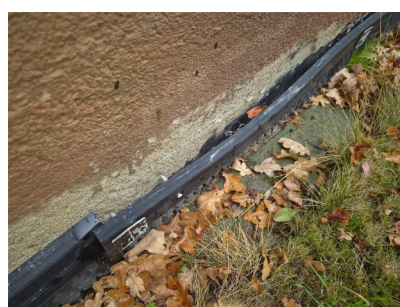
### Utvändigt / Sockel

Utvändigt fuktskydd ligger oskyddat ovan mark och listen har släppt bitvis. Puts och färgsläpp finns på sockeln.

Risk finns att det utvändiga fuktskyddet skadas och funktionen försämras.

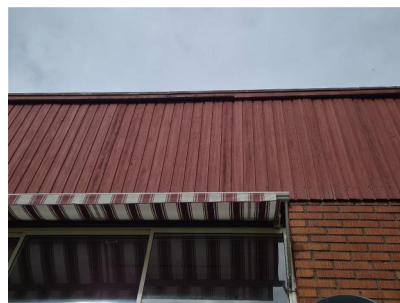
### Utvändigt / Fasad

Fasadpanelen och vindskivor är i behov av målning/underhåll och torrsprickor finns.

Fasadbeklädnad och träkonstruktioner där målningsbehov finns riskerar att få fukt- och rötskador på grund av sämre vattenavvisande förmåga. För att öka livslängden på fasadbeklädnaden rekommenderas målning och underhåll.

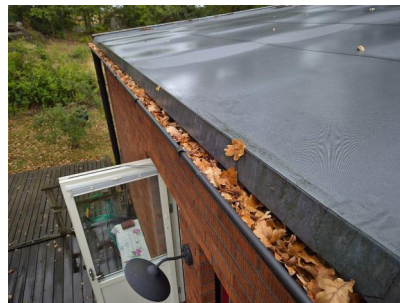
### Utvändigt / Hängrännor / Stuprör

Hängrännor är fyllda med löv.

Eftersom hängrännor är fulla med löv finns risk för fuktskador på fasad och sockel då vatten kan svämma över.

För att förhindra översvämning rekommenderas rensning av hängrännor.

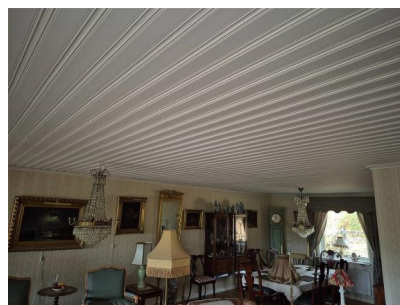
### Övre plan / Vardagsrum

Innertaket bågnar.

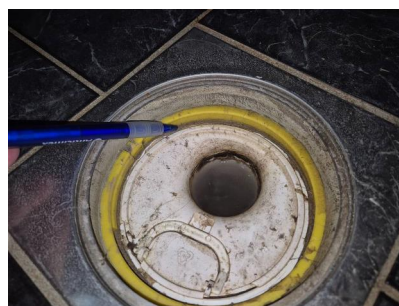
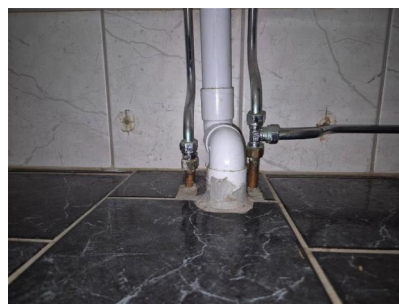
### Övre plan / Badrum

Tätskikt sticker ut under klämringen och rörgenomföringar finns i golvet.

När tätskikt är felmonterat i golvbrunnen och rörgenomföringar finns i golvet innebär det risk för fuktskador. Vatten kan tränga ner i omkringliggande konstruktioner med fuktrelaterade skador som följd. Rörgenomföringen är upptaget som ett avsteg från branschreglerna i aktuellt kvalitetsdokument från entreprenör.

Normala fuktvärden indikerades mot klinker/kakel.

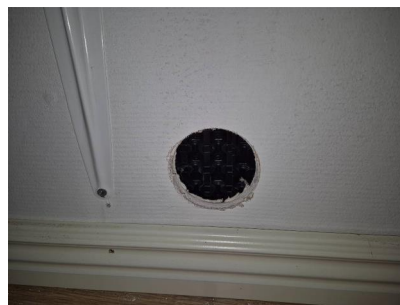
### Souterrängplan / Förråd

Vid kontroll av konstruktion uppmättes fuktvärden under kritisk nivå för mikrobiell tillväxt och normal lukt upplevdes.

Källargrundmurar med påreglade isolerade ytterväggar.

Fuktkvoten uppmättes till 10 % i väggreglar.

Väggkonstruktionen är uppbyggd enligt följande: yttervägg av betong, platonmatta, träreglar, gipsskiva.

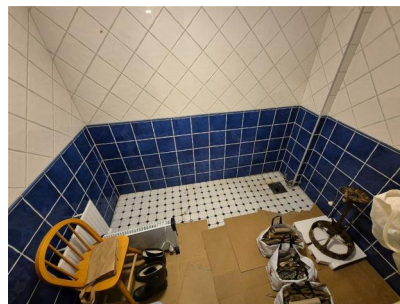
### Souterrängplan / Dusch

Badrummet på souterrängplanet är av äldre standard och i behov av renovering, främst med anledning av att golvbrunnen är rostangripen. Jag rekommenderar att man kontaktar en behörig våtrumsentreprenör för renovering.

Utrymmet är i behov av renovering och golvbrunnen är rostangripen.

Utrymmet är äldre och har passerat tiden för sin tekniska livslängd.

Kontakta en behörig våtrumsentreprenör för en renovering. I samband med renoveringen bör omkringliggande konstruktioner kontrolleras för att upptäcka eventuella följdskador.

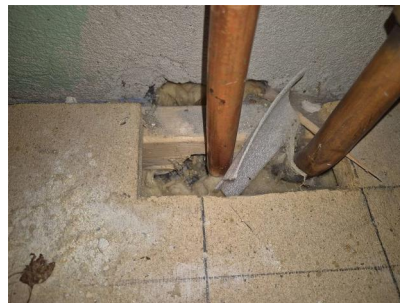
### Souterrängplan / Sovrum 2

Vid kontroll av konstruktion uppmättes fuktvärden under kritisk nivå för mikrobiell tillväxt och normal lukt upplevdes.

Grundläggningen består av en betongplatta på mark utan underliggande isolering och med ett uppreglat isolerat golv dikt an betongen. Fuktkvoten uppmättes till 10 % i nederkant på golvregel åtkomlig via rörslits.

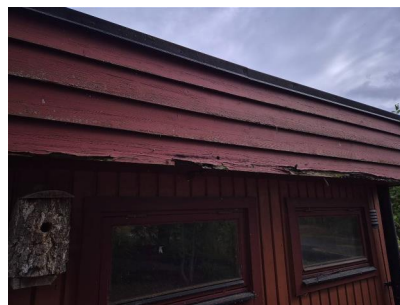
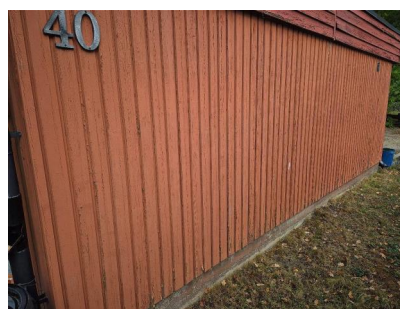
#### Utvändigt / Fasad

Enstaka panelbrädor har rötskador och fasadpanelen är i behov av målning/underhåll.

Fasadbeklädnad och träkonstruktioner där målningsbehov finns riskerar att få fukt- och rötskador på grund av sämre vattenavvisande förmåga. För att öka livslängden på fasadbeklädnaden rekommenderas målning och underhåll. I samband med ommålning rekommenderas att de rötskadade brädorna byts ut.

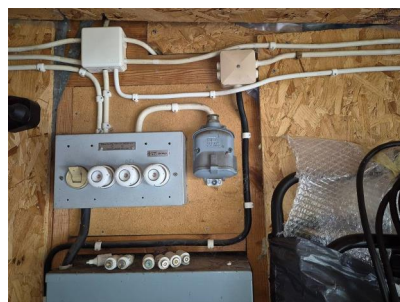
### Garage invändigt / Garage

3-fasuttag i metall finns.  
I övrigt inget att notera.

Denna typ av uttag tillverkas inte längre då de anses medföra en stor risk för personskada.

Kontakta en elektriker för kontroll och åtgärd.
