# Besiktningsprotokoll

Anticimex Försäkringsbesiktning i samarbete med Fastighetsbyrån

| Fastighetsadress:<br>Toltorp 404 | |

| Besiktningsdatum:<br>2026-09-07 | Protokollnummer:<br>69919711 |

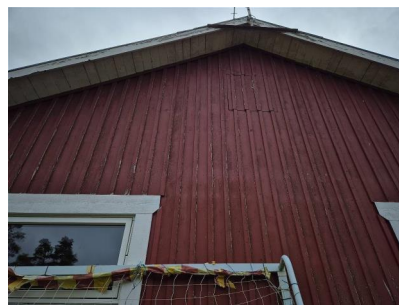
Delar av fasadpanelen och vindskivor är i behov av målning/underhåll och lokala torrsprickor finns.

Fasadbeklädnad och träkonstruktioner där målningsbehov finns riskerar att få fukt- och rötskador på grund av sämre vattenavvisande förmåga. För att öka livslängden på fasadbeklädnaden rekommenderas målning och underhåll.

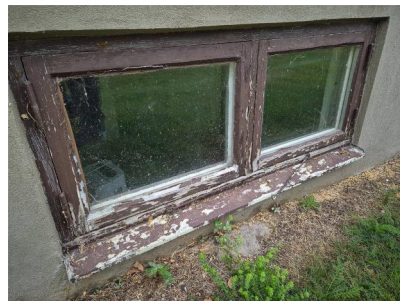
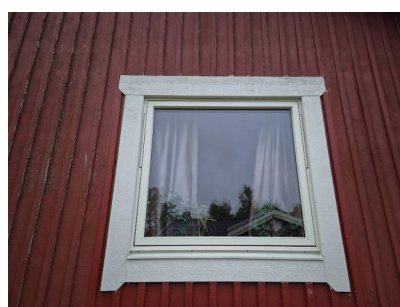
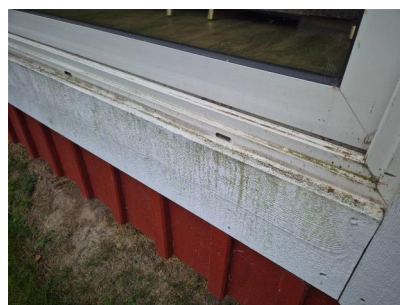
Källarfönster är i behov av målning/underhåll och övriga fönster och skjutpartier saknar över/underbleck.

Fönsterbågar och fönsterkarmar där målningsbehov finns riskerar att få fukt- och rötskador på grund av sämre vattenavvisande förmåga.

För att öka livslängden på fönster rekommenderas målning och underhåll.

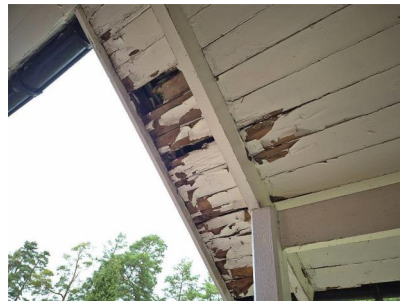
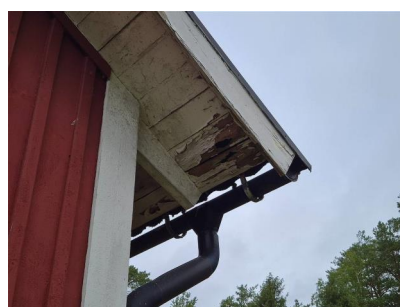
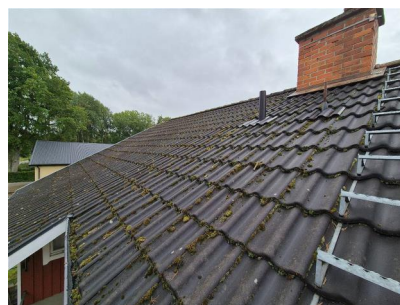
Fuktskador förekommer i taket över entrén och vid takfot.

Den upptäckta fuktskadan kan vara ett tecken på en tidigare eller en pågående fuktskada.

Taket är besiktat från takstegen och marken.

Vi rekommenderar att en takläggare kontaktas för att konstatera skadornas orsak och omfattning samt för att bedöma om det räcker med delreparationer eller om större åtgärder krävs.

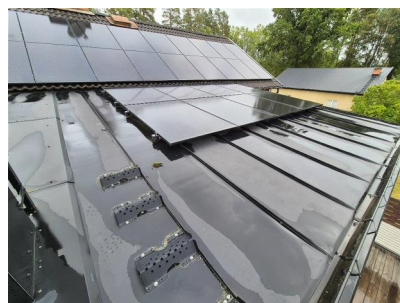
Inget att notera.

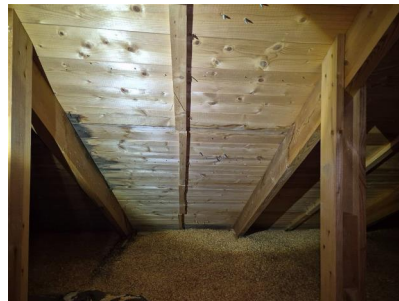
Lokala fuktfläckar finns på underlagstaket och fuktindikerades utan anmärkning.

Vid kontroll av vinden uppmättes fuktvärden under kritisk fuktnivå för mikrobiell tillväxt och en normal lukt upplevdes. Fuktkvoten i underlagstak/takbjälkar uppmättes vid besiktningstillfället till 7

<6%(Gränsvärde 17%).

Det finns risk för mikrobiell tillväxt om den relativa fuktigheten (RF) i den omgivande luften är över 75 %. I furuvirke motsvarar det en fuktkvot (FK) på 17 %.
