# Besiktningsprotokoll

Anticimex Försäkringsbesiktning i samarbete med Fastighetsbyrån

| Fastighetsadress:<br>Smältvägen 30 | |

| Besiktningsdatum:<br>2026-09-07 | Protokollnummer:<br>69930508 |

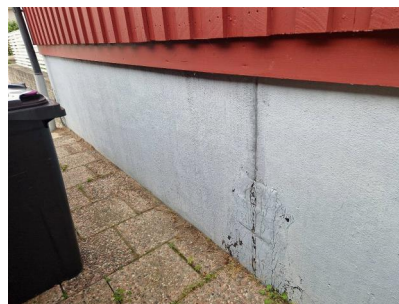
Lagning/ tätning noteras mellan betongelementen.

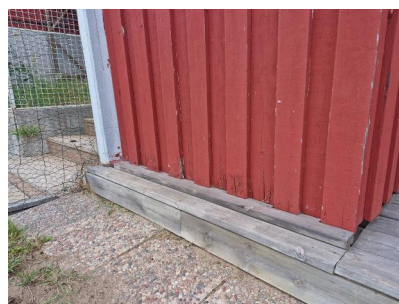
Delar fasadpanelen är i behov av målning/underhåll.

Fasadbeklädnad och träkonstruktioner där målningsbehov finns riskerar att få fukt- och rötskador på grund av sämre vattenavvisande förmåga. För att öka livslängden på fasadbeklädnaden rekommenderas målning och underhåll.

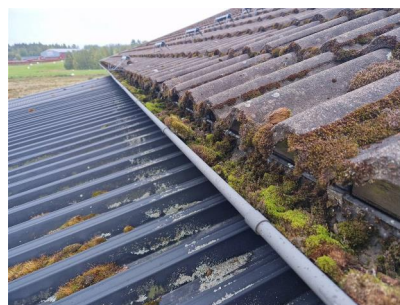
Hängrännor är skräpfyllda.

Eftersom hängrännor är fulla med skräp finns risk för fuktskador på fasad och sockel då vatten kan svämma över.

För att förhindra översvämning rekommenderas rensning av hängrännor.

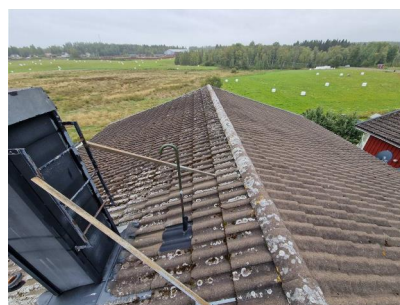
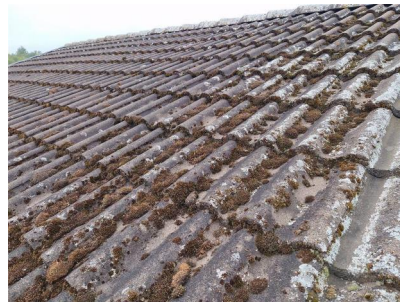
Yttertaket är äldre.

Takpannor, plåtdetaljer och underlagspapp har enligt vår bedömning en begränsad livslängd. Eftersom husets taktäckning är äldre har det ett minskat motstånd mot vatteninträngning. Detta i sin tur kan leda till fuktskador på träläkt och vidare ner i underliggande konstruktioner.

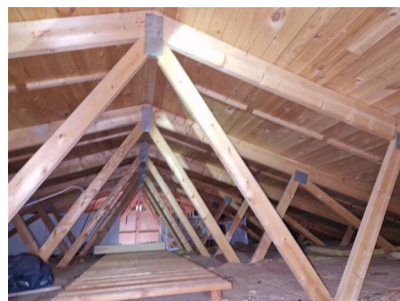
Vid kontroll av vinden uppmättes fuktvärden under kritisk fuktnivå för mikrobiell tillväxt och en normal lukt upplevdes. Fuktkvoten i underlagstak/takbjälkar uppmättes till 8 %.

Det finns risk för mikrobiell tillväxt om den relativa fuktigheten (RF) i den omgivande luften är över 75 %. I furuvirke motsvarar det en fuktkvot (FK) på 17 %.

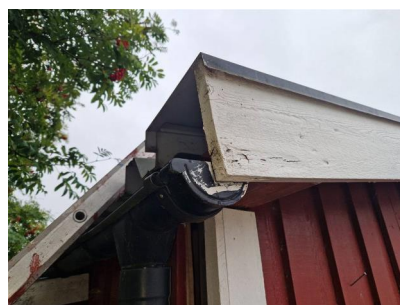
Vindskiva på garaget har mindre rötskador.

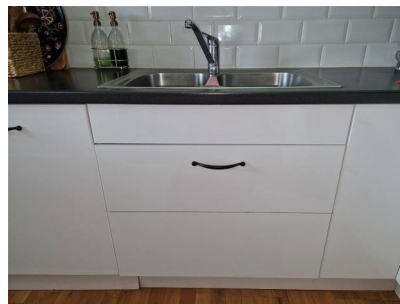
Fuktskydd saknas i diskbänksskåp.

Utan fuktskydd är det svårt att upptäcka läckage från rörledningar. Vatten kan då tränga in i omkringliggande konstruktioner och orsaka fuktskador.

För att upptäcka eventuella läckage, installera ett fuktskydd.

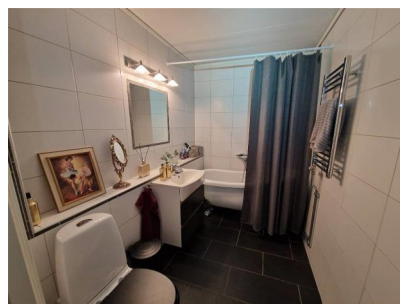
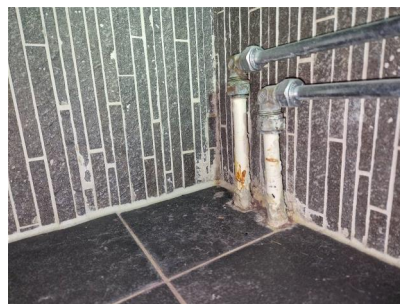
Rör genomföring finns i golv.

Rör genomföringar i golvet medför en ökad risk för att vatten tränger ner i omkringliggande konstruktioner och orsakar fuktskador.

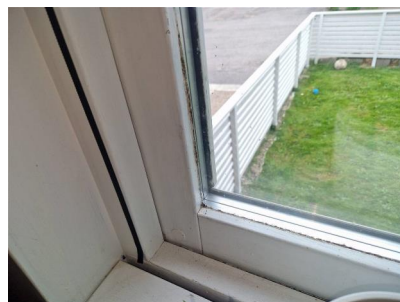
Isolerglas är äldre.

Befintliga fönster är äldre vilket betyder att tätningen mellan fönsterrutorna kan vara sämre. Detta kan leda till att missfärgning/imma kan uppstå mellan glasrutorna.

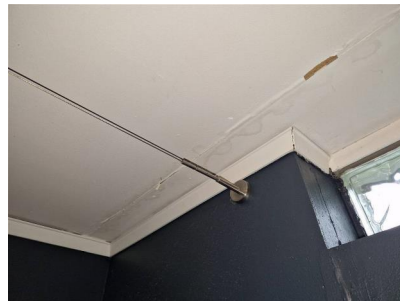
Taket har fuktfläckar.

Fuktfläckar kan bero på olika saker, och kan vara ett tecken på en tidigare eller en pågående fuktskada.

Vi rekommenderar en fördjupad undersökning för att bedöma orsak och omfattning.

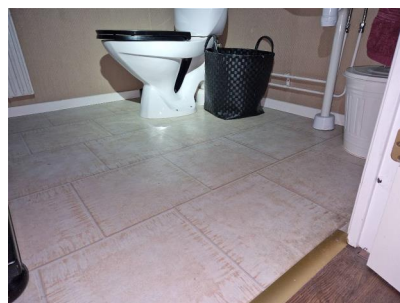
Golvet i utrymmet är inte fuktsäkrat mot väggar och tröskel.

Avsaknaden tätskikt på golvet ökar risken att vatten tränger in i angränsande konstruktioner och rum vilket i sin tur kan leda till fuktrelaterade skador.

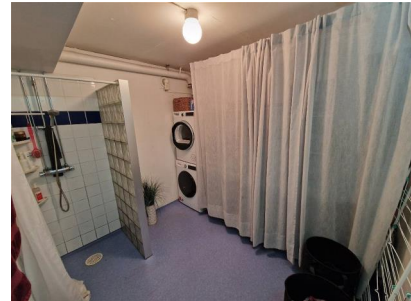
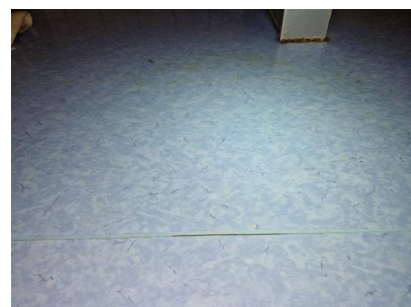
Våutrymmet har äldre yt-/tätskikt.

Eftersom funktionen, som innebär att ytskiktet/tätskiktet ska vara vattentätt, kan vara nedsatt finns en ökad risk att vatten tränger igenom ytskiktet/tätskiktet med vattenskador i omkringliggande konstruktioner som följd.

Golvbeläggningens skarvar är otäta. (se bild)

Den öppna mattskarven medför att vatten kan tränga ner i omkringliggande konstruktioner med fuktskador som följd.

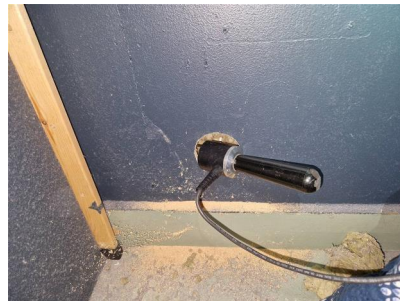
Vid kontroll av väggkonstruktionen i källaren uppmättes fuktvärden över kritisk nivå för mikrobiell tillväxt.

Källarplanets ytterväggar består av betong och en bärande stomme av ingjutna träreglar. Betongelementen sammanfogas med fogmassa. (EW-grund)

Fuktkvoten uppmättes till 18 %.

Det finns risk för mikrobiell tillväxt om den relativa fuktigheten (RF) i den omgivande luften är över 75 %. I furuvirke motsvarar det en fuktkvot (FK) på 17 %.

Vi rekommenderar en fördjupad undersökning för att bedöma orsak och omfattning. Det är viktigt att tänka på att denna rekommendation om fördjupad undersökning gäller hela källaren.
