# Besiktningsprotokoll

| Fastighetsbeteckning:<br>Brännegården 1:12 | |
| Fastighetsadress:<br>Säter Lugnet | |

| Besiktningsdatum:<br>2026-09-08 | Protokollnummer:<br>69915743 |

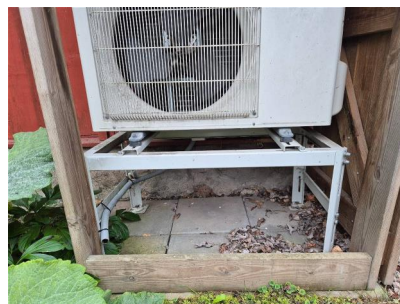
Kondensvatten från luftvärmepumpens utedel leds inte bort från husgrunden.  
Detta medför ökad risk för att vatten tränger in i anslutande konstruktioner, vilket i sin tur kan leda till fuktrelaterade skador.  
Observera att besiktning av byggnadens värmesystem eller värmepumpen inte har ingått i uppdraget.

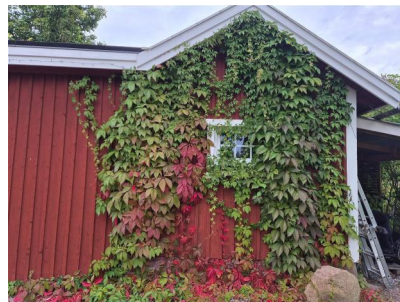
Växter finns i anslutning till byggnaden.  
Området närmast huset rekommenderas att vara fritt från växtlighet.

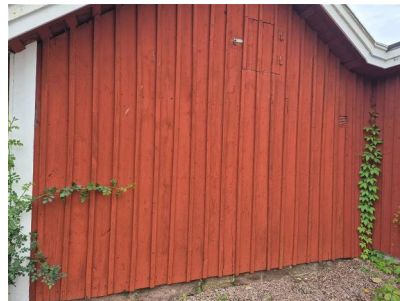
Fasadpanelen har torrsprickor, vindskivor och fasadpanel är i behov av målning.

Fasadbeklädnad och träkonstruktioner där målningsbehov kan få fukt- och rötskador på grund av sämre vattenavvisande förmåga. För att öka livslängden på fasadbeklädnaden rekommenderas målning och underhåll.

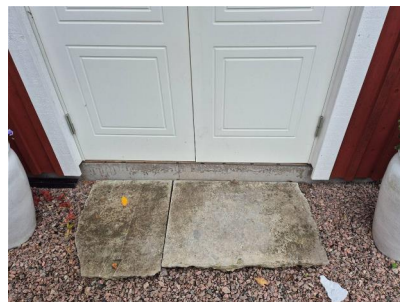
Tröskelbleck saknas under dörr.

Avsaknad av tröskelbleck medför att det finns risk för att vatten kan rinna in och orsaka fuktskador på tröskel och/eller i kringliggande vägg och bjälklag.

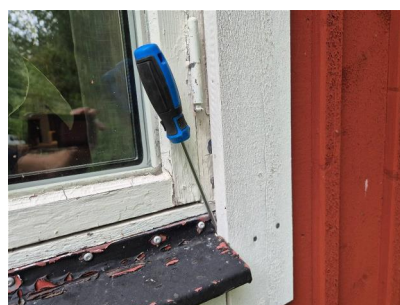
Fönsterbleck är korta och otäta vid infästningar.

Fönster saknar överbleck.

Eftersom fönsterblecken är otäta och överbleck saknas finns risk att vatten rinner in i väggen vilket i sin tur kan leda till fuktskador i väggkonstruktionen.

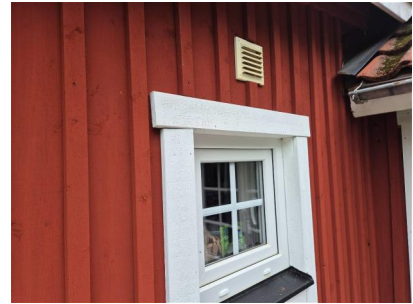
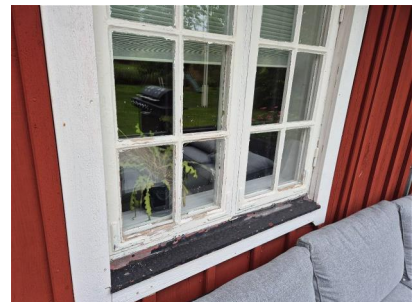
Vissa fönster är i behov av målning.

Fönsterbågar och fönsterkarmar där målningsbehov finns riskerar att få fukt- och rötskador på grund av sämre vattenavvisande förmåga.

För att öka livslängden på fönster rekommenderas målning och underhåll.

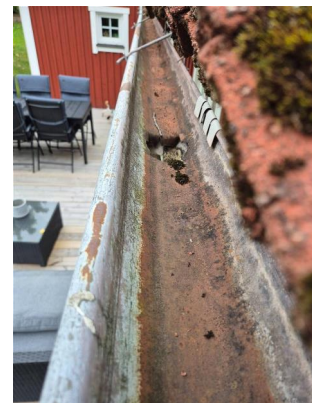
Hängränna är skadad utmed sovrum 1.  
Hängrännor är rostangripna.

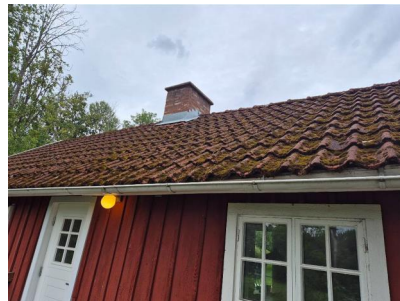
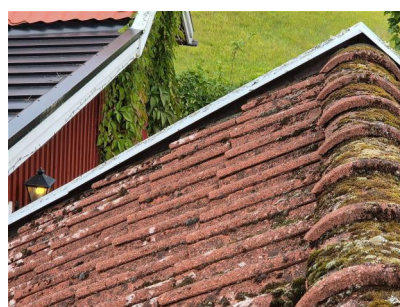
Yttertaket med betongpannor är äldre.  
Mossa finns på takpannor.  
Vattplåten täcker ej ut över takpannor.

Takpannor, plåtdetaljer har enligt vår bedömning en begränsad livslängd. Eftersom husets taktäckning är äldre har det ett minskat motstånd mot vatteninträngning. Detta i sin tur kan leda till fuktskador på träläkt och vidare ner i underliggande konstruktioner.

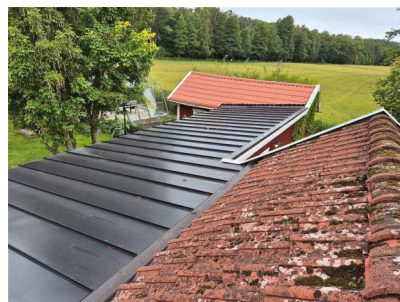
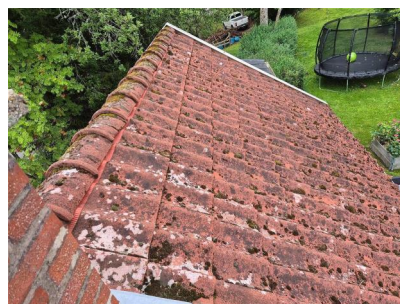
Övriga plåttak är i gott skick.

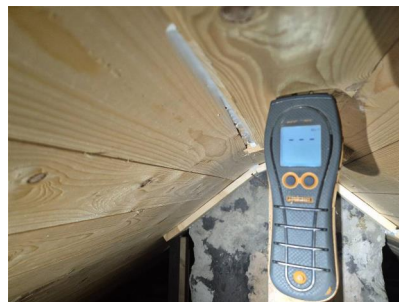
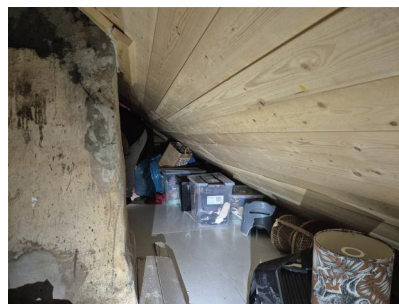
Vid kontroll av vinden uppmättes fuktvärden under kritisk fuktnivå för mikrobiell tillväxt och en normal lukt upplevdes. Fuktkvoten i underlagstak uppmättes till mindre än 10%. Gränsvärdet för mikrobiell tillväxt är 17% i fuktkvot. Detta värde varierar dock under året beroende på årstid och utomhusklimat.

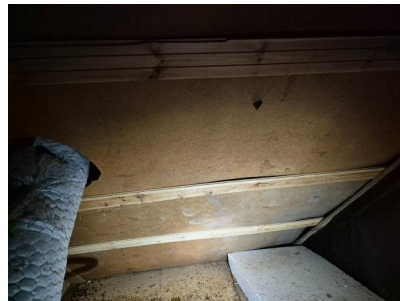
Underlagstaket består av masonitskivor. Eftersom underlagstaket består av masonitskivor utan yttre täckning av papp under takbeklädnaden, finns risk vid ogynnsam väderlek att regnvatten/snö tränger in i skivskarvar med läckage på vindsutrymmet som följd. Med tiden kan även masonitskivorna drabbas av fuktskador.

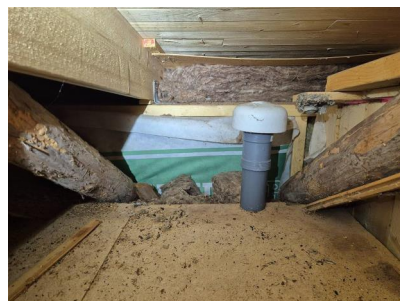
Avluftning avslutas på vind.

När avluftningen avslutas på vinden så finns det en risk att vid ett eventuellt läckage från vakuumentilen kan varm och fuktig luft strömma in i vindsutrymmet med fukt- och lukterrelaterade skador som möjlig följd.

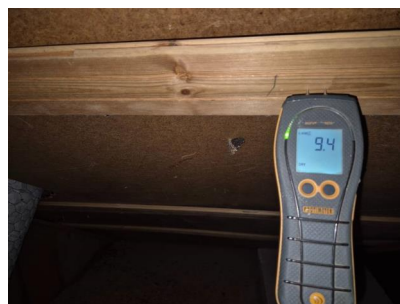
Vid kontroll av vinden uppmättes fuktvärden under kritisk fuktnivå för mikrobiell tillväxt och en normal lukt upplevdes. Fuktkvoten i underlagstak uppmättes till 9%. Gränsvärdet för mikrobiell tillväxt är 17% i fuktkvot. Detta värde varierar dock under året beroende på årstid och utomhusklimat.

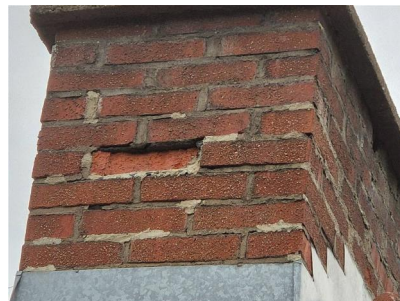
Vittringsskada noteras på skorstenen.

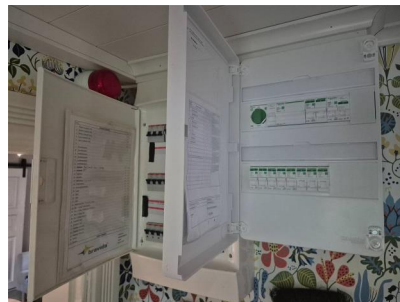
El-centralen har jordfelsbrytare och gruppförteckning.
