# Besiktningsprotokoll

Anticimex Försäkringsbesiktning i samarbete med Fastighetsbyrån

| Fastighetsadress:<br>Ormasvägen 5 | |

| Besiktningsdatum:<br>2026-09-08 | Protokollnummer:<br>69918745 |

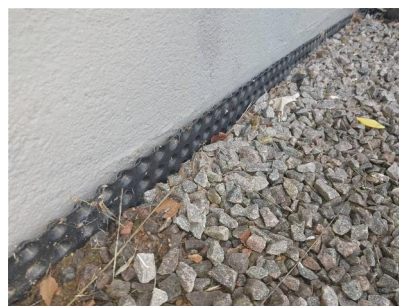
Utvändigt fuktskydd ligger oskyddat ovan mark.

Risk finns att det utvändiga fuktskyddet skadas och funktionen försämras.

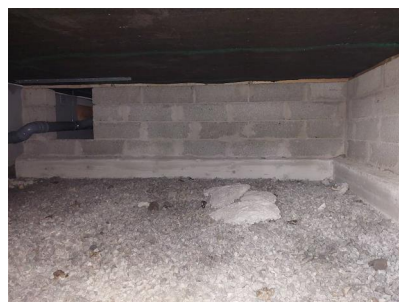
Krypgrund är en riskkonstruktion.

Uteluftsventilerade krypgrunder med bjälklag av organiskt material har ofta fuktskador på grund av naturlig fuktpåverkan. Detta kan resultera i mikrobiella skador (angrepp av mikroorganismer) och, i värsta fall, rötskador. Mikrobiell lukt kan då spridas till boendemiljön.

Fuktkvoten uppmättes till 13%.

Risk för mikrobiell tillväxt föreligger om den relativa fuktigheten i den omgivande luften är över 75%, vilket i furuvirke motsvarar en fuktkvot (FK) på 17%.

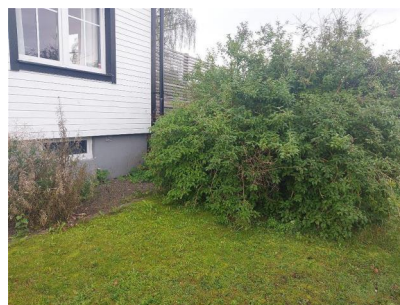
Växter finns i anslutning till byggnaden.

När det finns rabatter och växter nära byggnaden finns risk att fukt stannar kvar i väggarna. Detta kan i sin tur orsaka invändiga fuktskador. Växternas rötter kan också skada grundmuren och sätta dräneringsledningen ur funktion.

Området närmast huset rekommenderas att vara fritt från växtlighet.

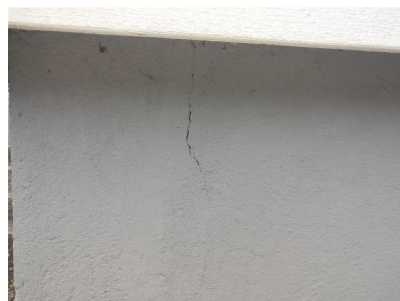
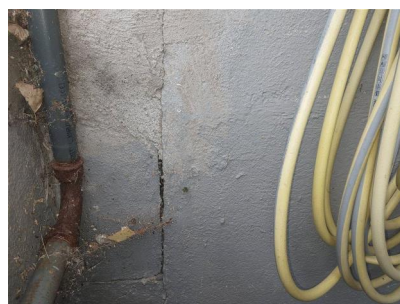
Sprickor finns i sockel.

Detta kan leda till fukt- och frysskador i konstruktionen.

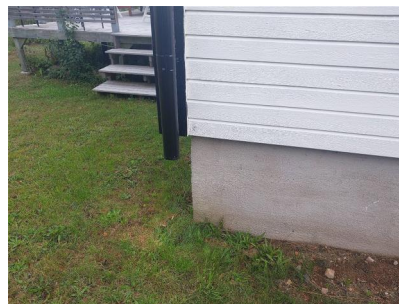
Stuprör är inte anslutet till markledning.

Stuprör som inte är anslutet till markledning kan medföra en ökad fuktbelastning på grundmur/sockel som i sin tur kan leda till fuktrelaterade skador.

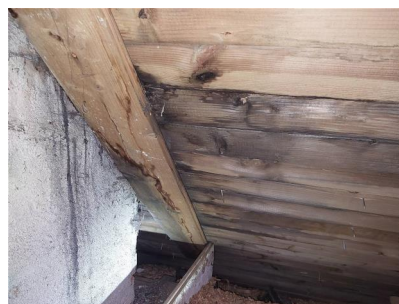
Underlagstaket har äldre fuktfläckar.

Noterade fuktfläckar uppstod innan takomläggningen.

Fuktkvoten uppmättes till 12%.

Risk för mikrobiell tillväxt föreligger om den relativa fuktigheten i den omgivande luften är över 75%, vilket i furuvirke motsvarar en fuktkvot (FK) på 17%.

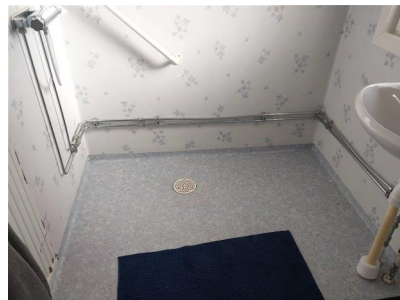
Våtutrymmet börjar få äldre yt-/tätskikt.

Eftersom funktionen, som innebär att ytskiktet/tätskiktet ska vara vattentätt, kan vara nedsatt finns en ökad risk att vatten tränger igenom ytskiktet/tätskiktet med vattenskador i omkringliggande konstruktioner som följd.
