# Besiktningsprotokoll

Anticimex Försäkringsbesiktning i samarbete med Fastighetsbyrån

| Fastighetsadress:<br>Gadds Väg 4 | |

| Besiktningsdatum:<br>2026-09-08 | Protokollnummer:<br>69918757 |

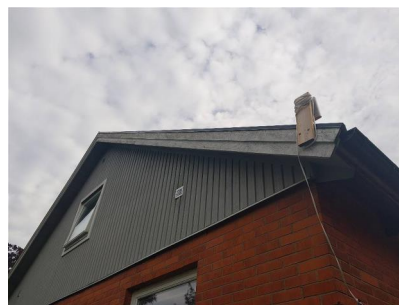
Vindskivor och gargets fasadpanel är i behov av målning/underhåll.

Träkonstruktioner där målningsbehov finns riskerar att få fukt- och rötskador på grund av sämre vattenavvisande förmåga. För att öka livslängden på vindskivor rekommenderas målning och underhåll.

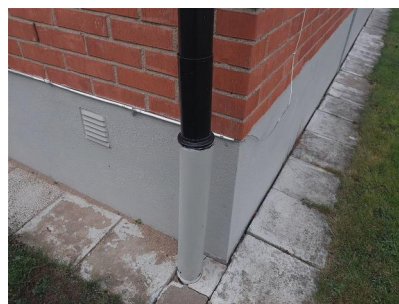
Lövsilar finns inte.

När det saknas lövsilar så finns det risk att det blir stopp i dagvattenledningen.

För att hindra stopp i dagvattenledningar rekommenderas komplettering av lövsilar.

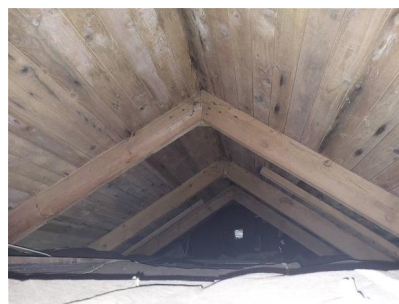
Mikrobiell påväxt finns på underlagstaket.

Den upptäckta mikrobiella påväxten på underlagstaket kan vara ett tecken på att vinden tillförs fukt inifrån bostaden och/eller uteluften.

Fuktkvoten uppmättes till 15,5%.

Risk för mikrobiell tillväxt föreligger om den relativa fuktigheten i den omgivande luften är över 75%, vilket i furuvirke motsvarar en fuktkvot (FK) på 17%.

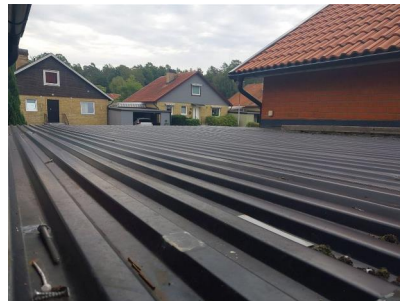
Låglutande tak har minimal lutning ovan garage.

Taktäckningen av plåt är inte anpassad till taklutningen. Risk finns för läckage med fuktskador som följd.

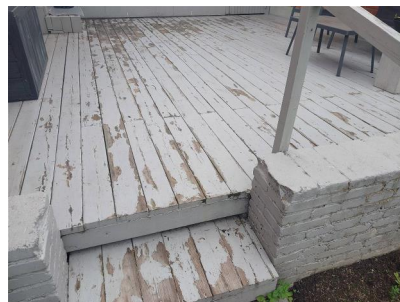
Träkonstruktioner är i behov av målning/underhåll.

Träkonstruktioner där målningsbehov finns riskerar att få fukt- och rötskador på grund av sämre vattenavvisande förmåga.

Vi rekommenderar att du utför målning/underhåll av altan.

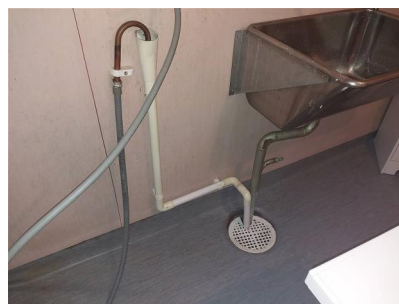
Våtutrymmet har äldre yt-/tätskikt.

Eftersom funktionen, som innebär att ytskiktet/tätskiktet ska vara vattentätt, kan vara nedsatt finns en ökad risk att vatten tränger igenom ytskiktet/tätskiktet med vattenskador i omkringliggande konstruktioner som följd.

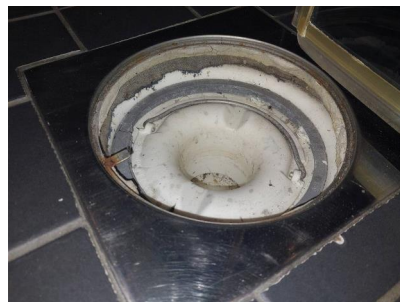
Tätskikt finns inte i golvbrunn.

När tätskikt saknas i golvbrunnen innebär det risk för fuktskador. Vatten kan tränga ner i omkringliggande konstruktioner med fuktrelaterade skador som följd.

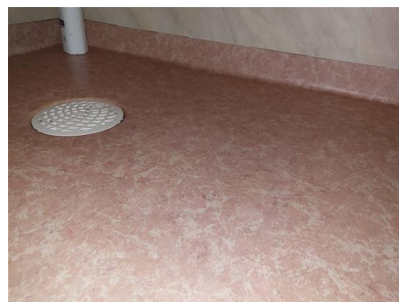
Våtutrymmet har äldre yt-/tätskikt.

Eftersom funktionen, som innebär att ytskiktet/tätskiktet ska vara vattentätt, kan vara nedsatt finns en ökad risk att vatten tränger igenom ytskiktet/tätskiktet med vattenskador i omkringliggande konstruktioner som följd.
