# Besiktningsprotokoll

Anticimex Försäkringsbesiktning i samarbete med Fastighetsbyrån

| Fastighetsadress:<br>Slaggvägen 5 | |

| Besiktningsdatum:<br>2026-09-07 | Protokollnummer:<br>69923880 |

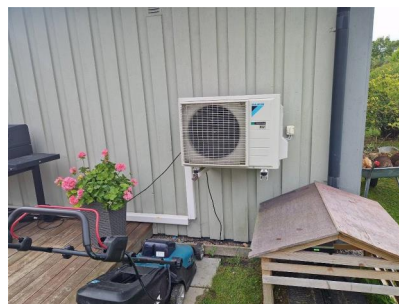
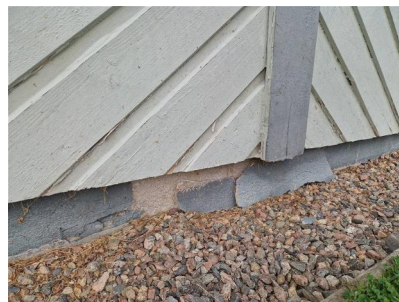
Kondensvatten från luftvärmepumpens utedel leds inte bort från husgrunden.

Detta medför ökad risk för att vatten tränger in i anslutande konstruktioner, vilket i sin tur kan leda till fuktrelaterade skador. Observera att besiktning av byggnadens värmesystem eller värmepumpen inte har ingått i uppdraget.

Sprickor finns i sockel.

Dessa bedöms inte ha lett till bakomliggande skador.

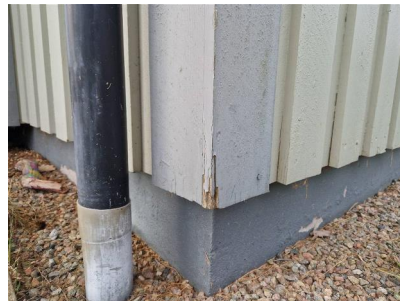
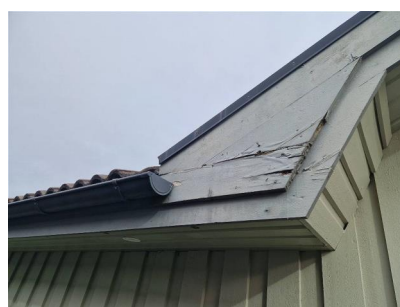
Fasadbeklädnaden samt vissa vindskivor har mindre rötskador.

Mindre rötskador finns i fasadpanelen. Dessa bedöms dock inte ha lett till bakomliggande skador.

För att undvika följskador kan rötskadad träpanel bytas ut.

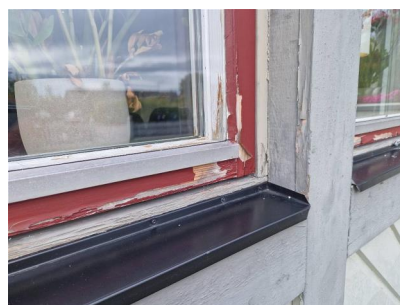
Vissa fönster är i behov av målning/underhåll.

Fönsterbågar och fönsterkarmar där målningsbehov finns riskerar att få fukt- och rötskador på grund av sämre vattenavvisande förmåga.

För att öka livslängden på fönster rekommenderas målning och underhåll.

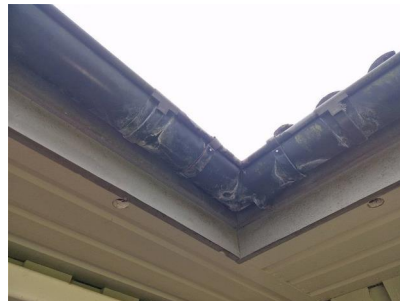
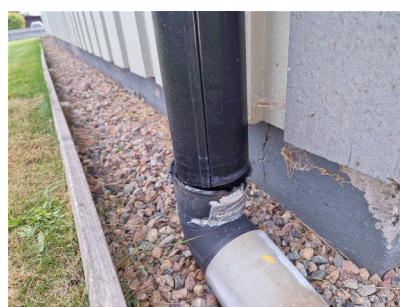
Otätheter noteras i hängrännor samt stuprör ( se bilder).

Hängrännor är skräpfyllda me mossor.

Eftersom hängrännor är fulla med skräp finns risk för fuktskador på fasad och sockel då vatten kan svämma över.

För att förhindra översvämning rekommenderas rensning av hängrännor.

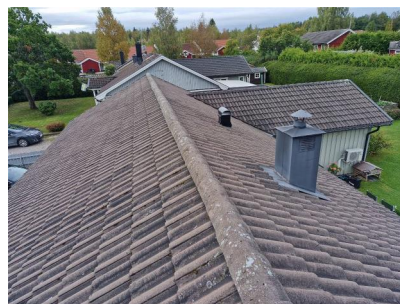
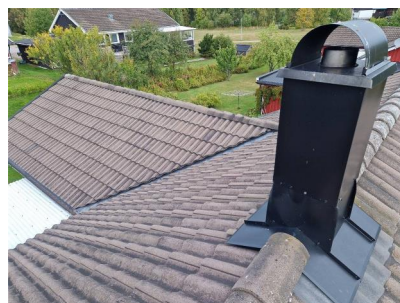
Yttertaket är äldre. Original sedan byggåret.

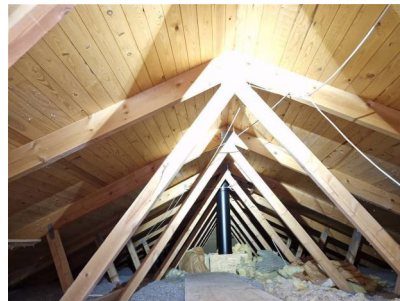
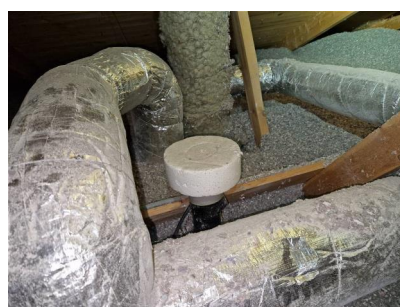
Vid kontroll av vinden uppmättes fuktvärden under kritisk fuktnivå för mikrobiell tillväxt och en normal lukt upplevdes. Fuktkvoten i underlagstak/takbjälkar uppmättes till 8 %.

Avluftning avslutas på vind.

När avluftningen avslutas på vinden så finns det en risk att vid ett eventuellt läckage från vakuumventilen kan varm och fuktig luft strömma in i vindsutrymmet med fukt- och lukterrelaterade skador som möjlig följd.

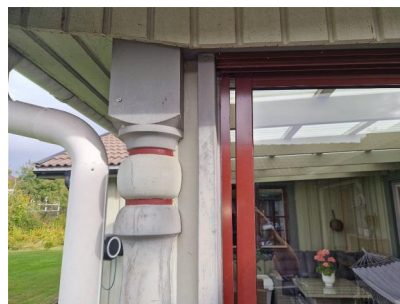
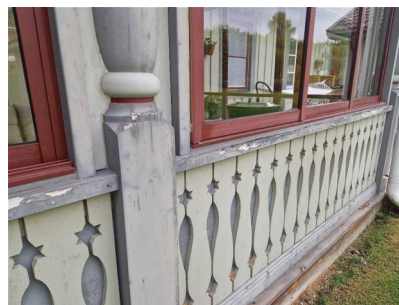
Skjutdörr till utedet sluter inte helt tätt. Detta kan bero på sättningar i konstruktionen.

Uterummet är i behov av målning underhåll.

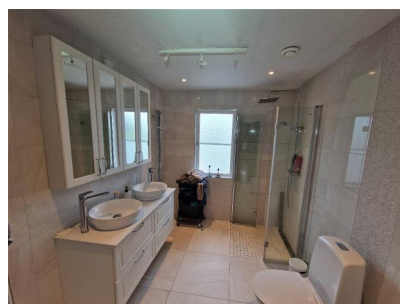
Normala fuktvärden indikerades mot klinker/kakel.

En viss fukt tränger alltid in bakom kakel/klinker via fogarna, detta är helt normalt och innebär inte att tätskiktet/ våtrumsisoleringen under kaklet/klinkern är bristfälligt eller ur funktion.

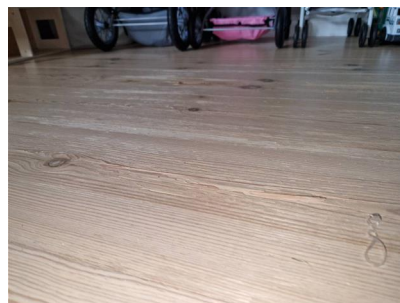
Trägolvet i utrymmet har lokalt en mindre del ytliga skador.  
Bedöms som en mindre brist.

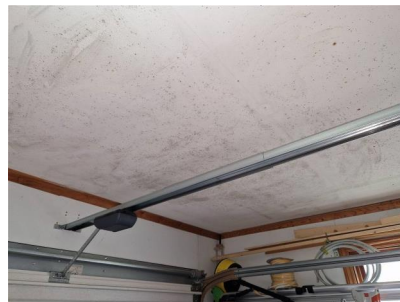
Missfärgningar noteras i innertak.  
Bedöms som en mindre brist.

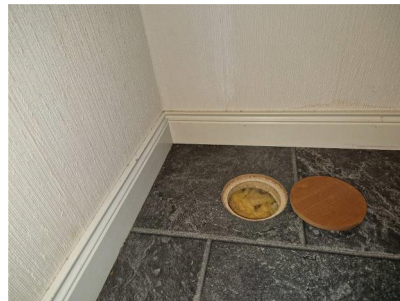
Vid kontroll av konstruktion uppmättes fuktvärden under kritisk nivå för mikrobiell tillväxt och normal lukt upplevdes.

Grundläggningen består av en betongplatta på mark utan underliggande isolering och med ett uppreglat isolerat golv dikt an betongen. Fuktkvoten uppmättes till 16 % ( i träregel)

Befintlig golvkonstruktion och eventuella väggsyllar riskerar att drabbas av fuktskador på grund av naturlig fuktpåverkan. Detta i sin tur kan leda till mikrobiella skador (angrepp av mikroorganismer) som kan resultera i att mikrobiell lukt sprids till boendemiljön. Om väggsyllarna är tryckimpregnerade kan även en kemisk lukt förekomma.
