# Besiktningsprotokoll

Anticimex Försäkringsbesiktning i samarbete med Fastighetsbyrån

| Fastighetsadress:<br>Bred Bredsdal 1 | |

| Besiktningsdatum:<br>2026-09-07 | Protokollnummer:<br>69926061 |

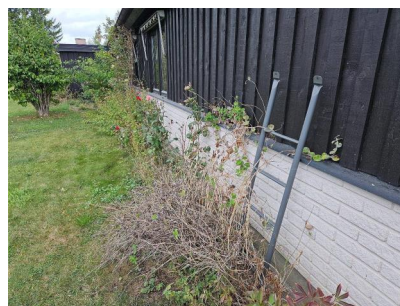
Växter finns lokalt i anslutning till byggnaden.

Området närmast huset rekommenderas att vara fritt från växtlighet.

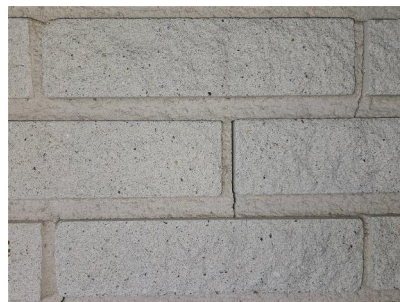
Sprickor finns i tegelfasaden.

Dessa bedöms inte ha lett till bakomliggande skador.

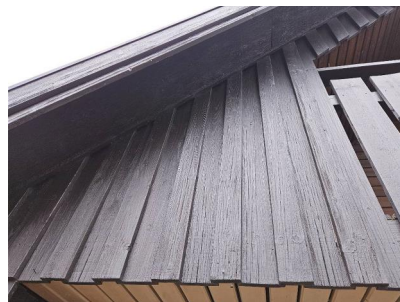
Torrspäckor förekommer på fasadpanelen, takkupa vindskivor, främst i Söderläge.

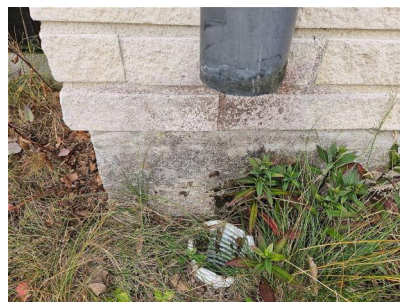
Rensning av hängrännor rekommenderas.

Stuprör är inte anslutet till markledning.

Stuprör som inte är anslutet till markledning kan medföra en ökad fuktbelastning på grundmur/sockel som i sin tur kan leda till fuktrelaterade skador.

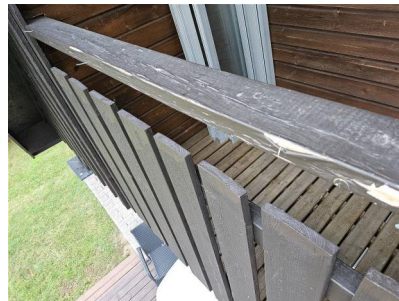
Underhållsbehov finns på trädelar.

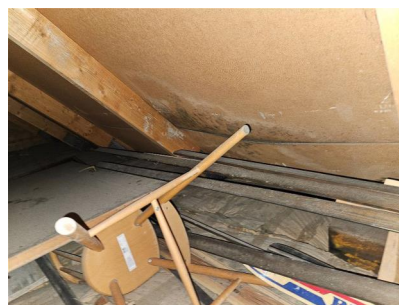
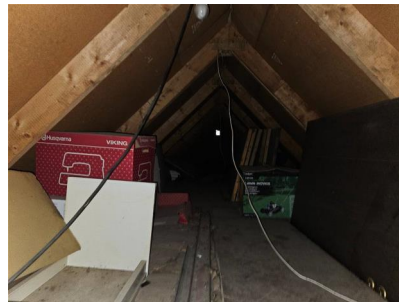
Vid kontroll av vinden uppmättes fuktvärden under kritisk fuktnivå för mikrobiell tillväxt och en normal lukt upplevdes.  
Fuktkvoten i takbjälkar uppmättes till 9%.

Spår av tidigare fuktpåverkan, förekommer på underlagstaket.

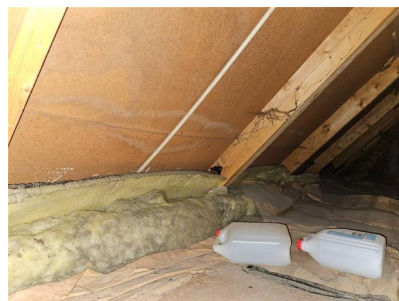
Vid kontroll av vinden uppmättes fuktvärden under kritisk fuktnivå för mikrobiell tillväxt och en normal lukt upplevdes. Fuktkvoten i takbjälkar uppmättes till 8 %.

Spår av tidigare fuktpåverkan, förekommer på underlagstaket .

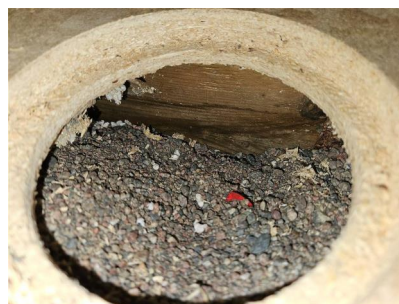
Vid kontroll av konstruktion uppmättes fuktvärden över kritisk nivå för mikrobiell tillväxt och normal lukt upplevdes.

Grundläggningen består av en betongplatta på mark utan underliggande isolering och med en flytande golvspånskiva på en cellplastisolering. Under cellplastisoleringen ovan betongplattan ligger en sandfyllning.

Denna konstruktion får ofta skador på grund av naturlig fuktvandring från marken.

Fuktkvoten uppmättes till 19% i ytterväggsyll genom provhål upptaget i golvet i köket.

Vi rekommenderar en fördjupad undersökning för att bedöma orsak och omfattning. Det är viktigt att tänka på att denna rekommendation om fördjupad undersökning gäller hela entréplan även att fuktmätningen kontrollen utfördes i köket.

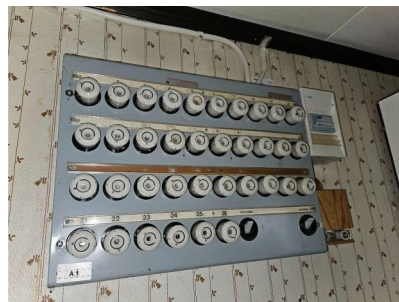
Gruppförteckning över elcentralen saknas.

"Gruppförteckning" är en lista som ska vara placerad vid elcentralen. Den visar vilka säkringar som är anslutna till vilka armaturer, vägguttag och apparater. Den är också till för att underlätta vid felsökning och elarbeten.

Kontakta en elektriker för att upprätta en gruppförteckning som placeras i närheten av elcentralen.

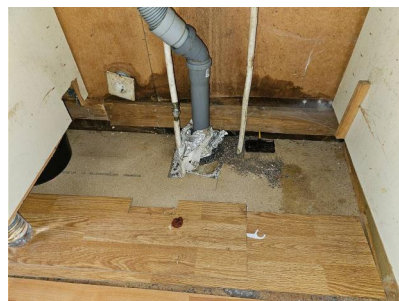
Fuktpåverkan på vägg ej förhöjd fuktindikation vid besiktningstillfället.

Lösa elinstallationer finns i köket.

Kontakt med behörig elektriker för åtgärd rekommenderas.

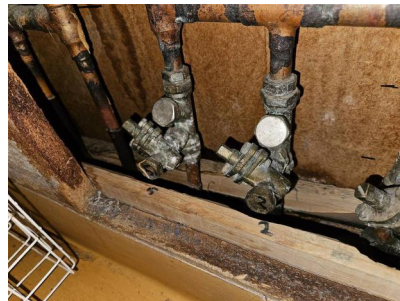
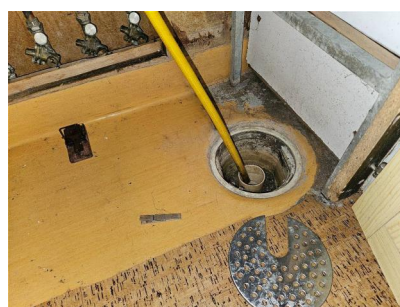
Våtutrymmet har äldre yt-/tätskikt.  
Fuktfläckar på vägg vid förgrening för vattenrör.  
Vattenlås finns inte i golvbrunnen.  
Förhöjd fuktindikation lokalt på golvet vid golvbrunnen.

Utrymmet är äldre och har passerat tiden för sin tekniska livslängd.

Renovering av utrymmet rekommenderas. Kontakta en behörig våtrumsentreprenör för en renovering. I samband med renoveringen bör omkringliggande konstruktioner kontrolleras för att upptäcka eventuella följdskador.

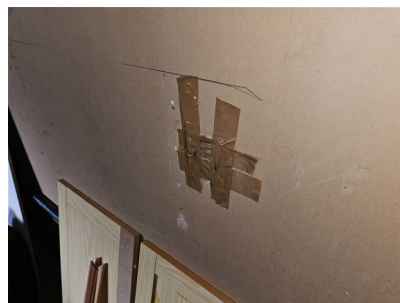
Rostig gjutjärnsbrunn.

Övertejpade elkopplingsdosor.

Spår av tidigare fuktpåverkan förekommer lokalt på väggar och tak.

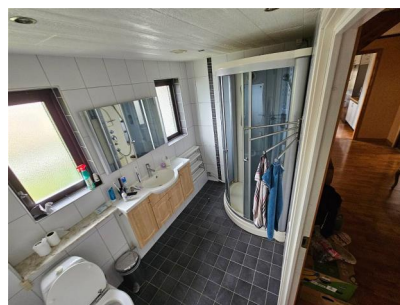
Golvbrunnen är inte besiktningsbar under duschkabin.

Fuktindikering utfört utan anmärkning.

Vi rekommenderar en kompletterande besiktning om golvbrunnen är tillgänglig .

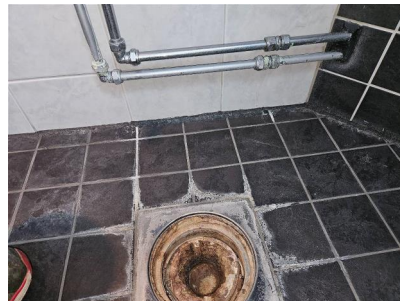
Rör genomföring finns i vägg.

Rör genomföringar i väggen medför en ökad risk för att vatten tränger in i omkringliggande konstruktioner och orsakar fuktskador.

Golvbrunnsmanschett sticker fram under klämring. Detta avsteg från monteringsanvisningen av tätskiktet kan öka risken för otätheter mellan tätskiktet och golvbrunnen vilket kan leda till fuktskador.

Normala fuktvärden indikerades mot klinker/kakel.
