# Besiktningsprotokoll

Anticimex Försäkringsbesiktning i samarbete med Fastighetsbyrån

| Fastighetsadress:<br>Galaxvägen 22 | |

| Besiktningsdatum:<br>2026-09-08 | Protokollnummer:<br>69920916 |

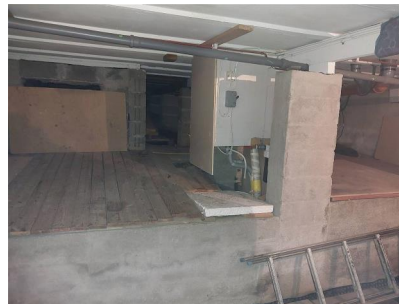
#### Utvändigt / Krypgrund 1

Vid kontroll av krypgrunden uppmättes fuktvärden över kritisk nivå för mikrobiell tillväxt och mikrobiell lukt upplevdes. Organiskt material finns på marken.

Uteluftsventilerade krypgrunder med bjälklag av organiskt material har ofta fuktskador på grund av naturlig fuktpåverkan. Lukten som känns i krypgrunden kan också spridas till boendemiljön.

Risk för mikrobiell tillväxt föreligger om den relativa fuktigheten (RF) i den omgivande luften är över 75 % vilket i furuvirke motsvarar en fuktkvot (FK) på 17 %. Fuktkvoten uppmättes till 18%.

Vi rekommenderar en fördjupad undersökning för att bedöma orsak och omfattning.

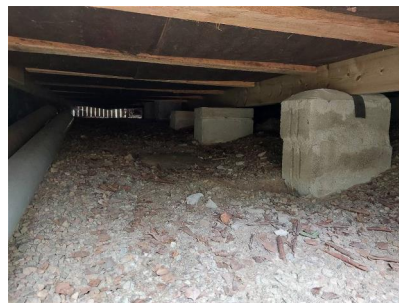
#### Utvändigt / Krypgrund 2

Fuktkvoten uppmättes till 17%, i övrigt se information under "krypgrund 1".

Avser grund under uterummet som nås via lucka på sidan.

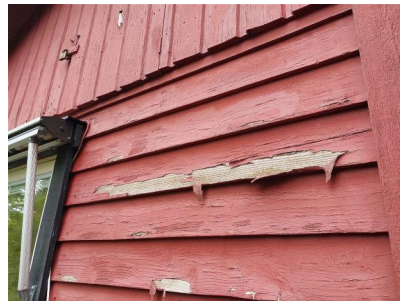
### Utvändigt / Fasad

Fasadpanelen samt övriga trädetaljer på huset är i behov av målning/underhåll.

Fasadbeklädnad och träkonstruktioner där målningsbehov finns riskerar att få fukt- och rötskador på grund av sämre vattenavvisande förmåga. För att öka livslängden på fasadbeklädnaden rekommenderas målning och underhåll.

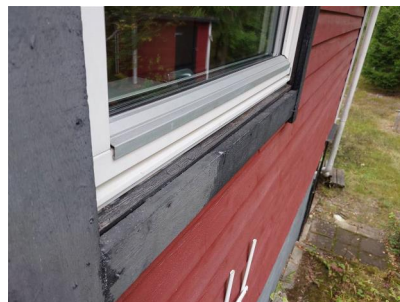
### Utvändigt / Fönster

Fönsterbleck saknas delvis på fönster, befintliga bleck saknar uppvik mot foder/på kanterna.

Detta medför en ökad risk för att vatten kan rinna in och orsaka fuktrelaterade skador i omkringliggande konstruktioner.

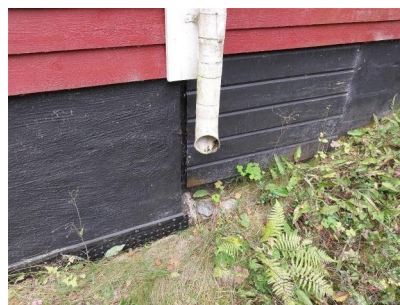
### Utvändigt / Hängrännor / Stuprör

Stuprör avslutas nära husliv.

Stuprör som avslutas intill husliv (ovan mark) kan medföra en ökad fuktbelastning på grundmur/sockel med fuktrelaterade skador som följd.

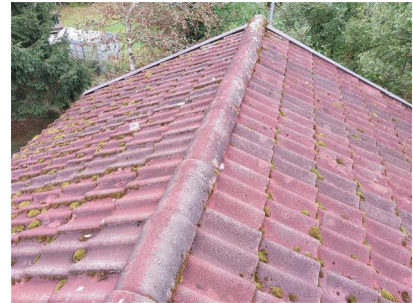
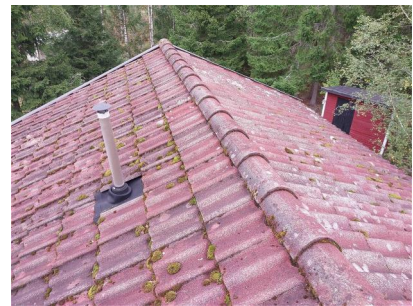
### Utvändigt / Tak

Yttertaket är äldre, mosspåväxt förekommer på pannor.

Takpannor, plåtdetaljer och underlagspapp har enligt vår bedömning en begränsad livslängd. Eftersom husets taktäckning är äldre har det ett minskat motstånd mot vatteninträngning. Detta i sin tur kan leda till fuktskador på träläkt och vidare ner i underliggande konstruktioner.

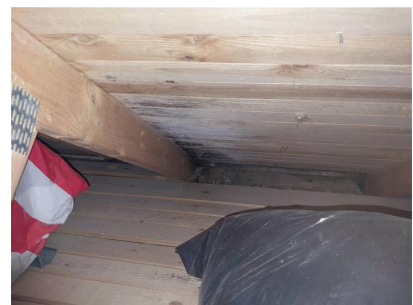
### Utvändigt / Vind

Missfärgningar förekommer lokalt som bedöms vara av mindre omfattning.

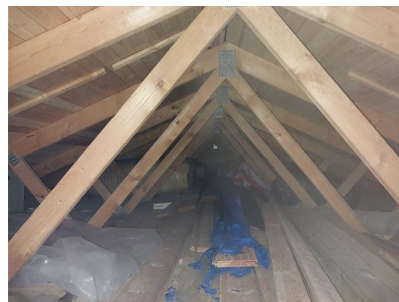
Vid kontroll av vinden uppmättes fuktvärden under kritisk fuktnivå för mikrobiell tillväxt och en normal lukt upplevdes.

Risk för mikrobiell tillväxt föreligger om den relativa fuktigheten (RF) i den omgivande luften är över 75 % vilket i furuvirke motsvarar en fuktkvot (FK) på 17 %. Fuktkvoten i underlagstak/takbjälkar uppmättes till 8%.

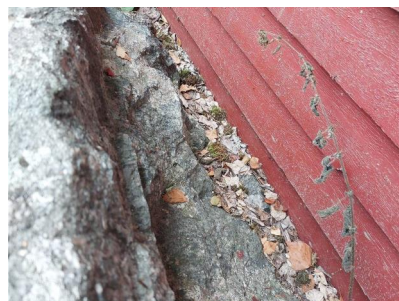
### Utvändigt / Uterum

Avståndet mellan fasadbeklädnaden och marken är inte tillräckligt, berget lutar mot fasad.

Eftersom fasadbeklädnaden avslutas för nära mark finns risk för att fukt från marken sugas upp i fasadpanelens nederkant. Detta kan orsaka fuktrelaterade skador i fasadbeklädnaden och bakomliggande konstruktioner.

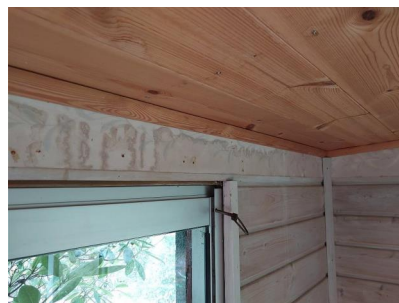
Fuktfläckar/missfärgningar förekommer lokalt.

Bedöms vara äldre och inte lett till några större bakomliggande skador.

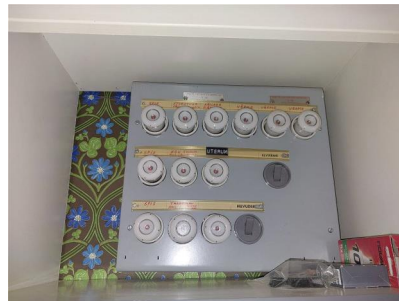
### Entréplan / Entréhall

Jordfelsbrytare finns ej.

Det finns inget krav att hus byggda före år 2000 ska ha jordfelsbrytare. Jordfelsbrytaren minskar dock risken för personskador och brand orsakade av elanläggningen.

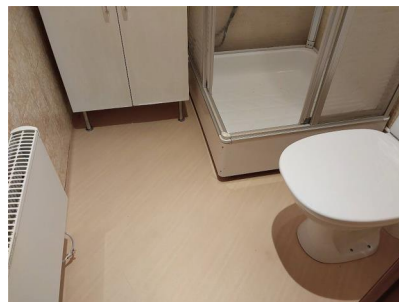
### Entréplan / Dusch/Toalett

Våtrummet har äldre yt-/tätskikt med bland annat otäta rörgenomföringar i golv, golvbrunn saknas i utrymmet.

Eftersom funktionen, som innebär att ytskiktet/tätskiktet ska vara vattentätt, kan vara nedsatt finns en ökad risk att vatten tränger igenom ytskiktet/tätskiktet med vattenskador i omkringliggande konstruktioner som följd.

Duschkabin finns installerad.

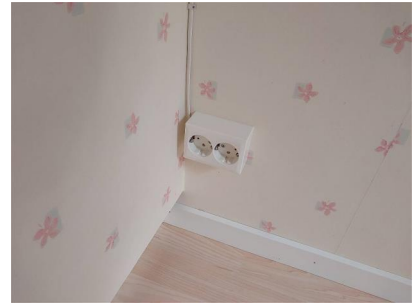
### Entréplan / Sovrum 2

Vid stickprovskontroll av jordade eluttag noterades felkoppling.

Kontakta en elektriker för kontroll och åtgärd.

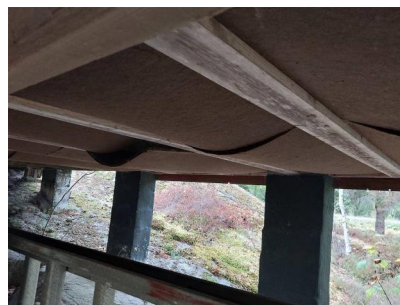
#### Utvändigt / Plintgrund

Boardskivor bågna och har släppt något lokalt.

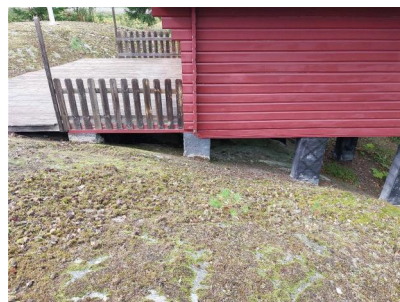
#### Utvändigt / Markförhållanden

Marken lutar mot huset.

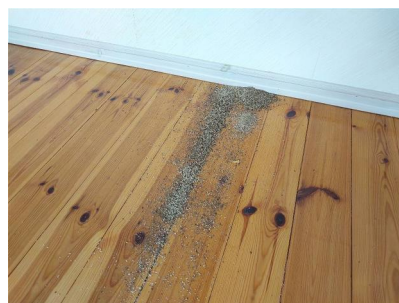
### Entréplan / Allrum

Vad som bedöms som spår av insekter/djur förekommer lokalt, skräp/smuts finns på golv.

Vi rekommenderar en fördjupad undersökning för att utreda orsak och omfattning.
