# Besiktningsprotokoll

Anticimex Försäkringsbesiktning i samarbete med Fastighetsbyrån

| Fastighetsbeteckning:<br>Gnesta 91:18 | |

| Besiktningsdatum:<br>2026-09-08 | Protokollnummer:<br>69921332 |

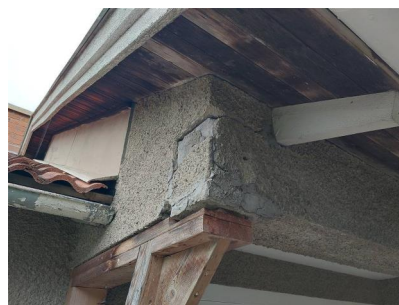
Sprickor finns i fasaden.

Detta kan leda till fukt- och frysskador i konstruktionen.

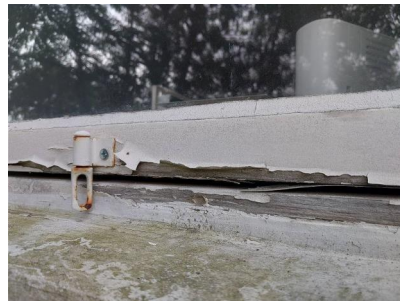
Fönster är i behov av målning/underhåll.

Fönster där målningsbehov finns riskerar att få fukt- och rötskador på grund av sämre vattenavvisande förmåga.

Sprickor förekommer lokalt i fönsterglas.

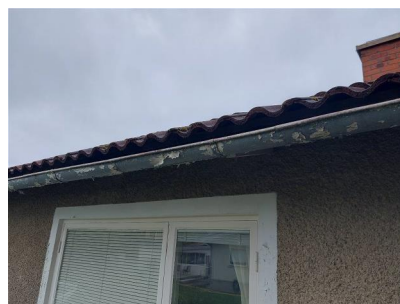
Färgsläpp förekommer på hängrännor.

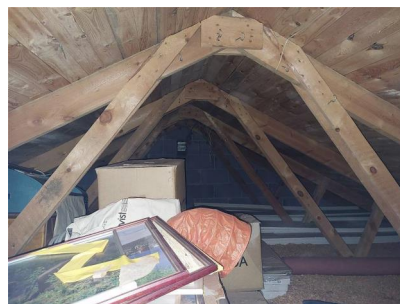
Expansionskärl finns installerad på vind.

Expansionskärl som är i bruk på vinden är olämpligt placerat då ett läckage kan leda till att vatten rinner ut i omkringliggande konstruktioner med fuktskador som följd.

Vid kontroll av vinden uppmättes fuktvärden under kritisk fuktnivå för mikrobiell tillväxt och en normal lukt upplevdes.

Risk för mikrobiell tillväxt föreligger om den relativa fuktigheten (RF) i den omgivande luften är över 75 % vilket i furuvirke motsvarar en fuktkvot (FK) på 17 %. Fuktkvoten i underlagstak/takbjälkar uppmättes till 8%.

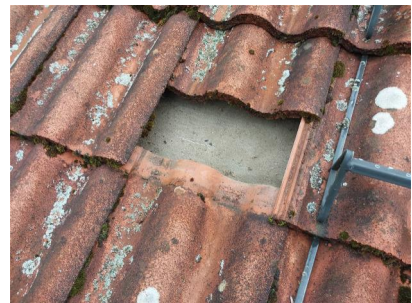
Takpappen är äldre.

Eftersom takpappen är äldre har det ett minskat motstånd mot vattengenomträngning. Detta i sin tur kan leda till att takkonstruktionen drabbas av fuktskador.

Taket är besiktat från marken samt via takstegen.

Yttertaget är renoverat någon gång på 90-talet men vad jag kan bedöma så har man bara bytt pannor men behållit den ursprungliga takpappen. Vinden är i bra skick och pannorna är hela så jag ser inget behov av åtgärd i dagsläget, vid en eventuell framtida renovering rekommenderas att man byter både pannor och papp.

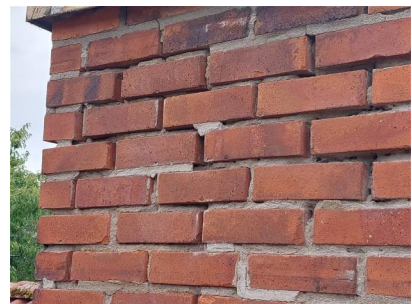
Behov av målning och underhåll förekommer av vindskivor.

Fogar har släppt på skorsten.

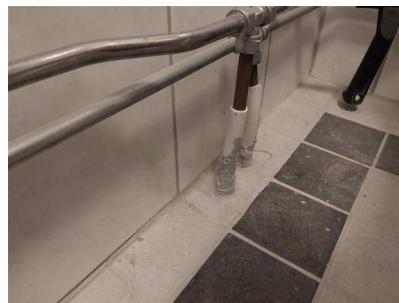
Rör genomföringar finns i golv.

Rör genomföringar i golvet medför en ökad risk för att vatten tränger ner i omkringliggande konstruktioner och orsakar fuktskador.

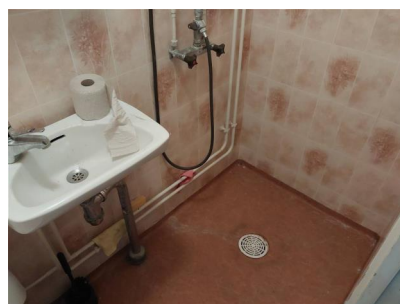
Våtutrymmet har äldre yt-/tätskikt med bland annat gjutjärnsbrunn och trasig väggbeklädnad.

Eftersom funktionen, som innebär att ytskiktet/tätskiktet ska vara vattentätt, kan vara nedsatt finns en ökad risk att vatten tränger igenom ytskiktet/tätskiktet med vattenskador i omkringliggande konstruktioner som följd.

Fuktindikering i utrymmet gav inga förhöjda fuktindikationer.
