Kalleberga 9:61

Sandhedsvägen 4

| Uppdragsnummer | G40329 |
| Besiktningsdatum | 2026-09-07 |

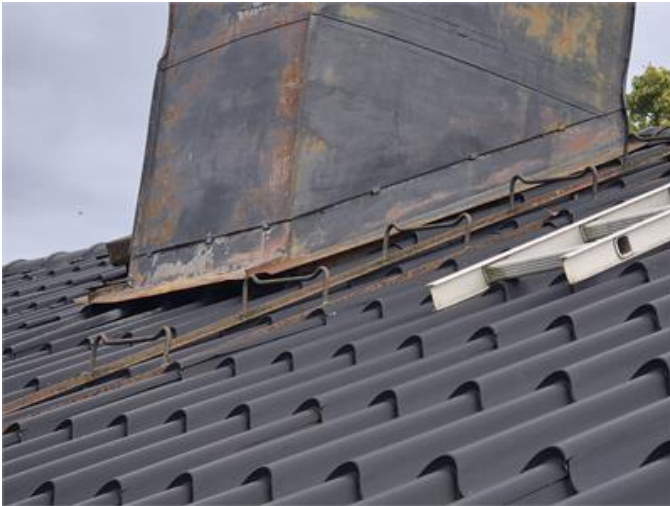
| Besiktningsresultat | | | | | |
|---|---|---|---|---|---|
| Tak | | X | | | Takplåtar är bytta men oklart när. Övriga plåtdetaljer såsom vattplåtar, takfotsplåtar, plåt över entre tak, plåt runt skorsten och till vindslucka är de ursprungliga från 1950 och har rostangrepp. Plåt mellan skorsten och takplåtar tätar något bristfälligt med risk att snö/regn kan blås in till undertaket, åtgärd rekommenderas. |
| Vind bostad | | X | | | Svallbräddor intill skorsten är fuktpåverkade, troligt på grund av noterad brist med plåt mellan skorsten och takplåtar. |

Takplåtar är bytta men oklart när. Övriga plåtdetaljer såsom vattplåtat, takfotsplåtar, plåt över entre´tak, plåt runt skorsten och till vindslucka är de ursprungliga från 1950 och har rostangrepp. Plåt mellan skorsten och takplåtar tätar något bristfälligt med risk att snö/regn kan blås in till undertaket, åtgärd rekommenderas.

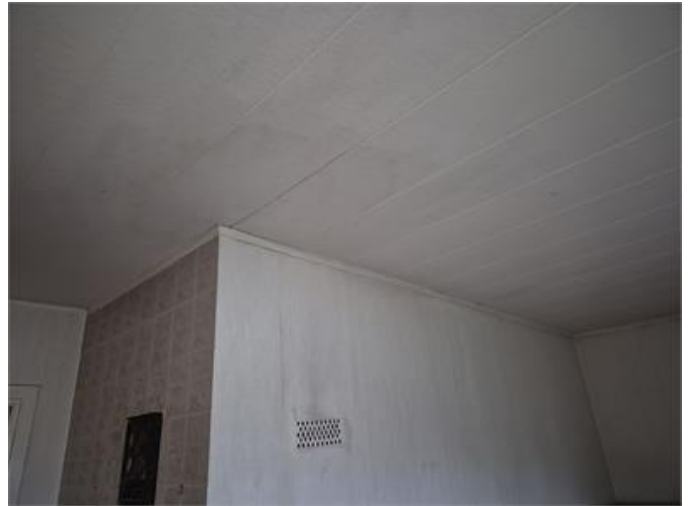
| Besiktningsresultat | | | | | |
|---|---|---|---|---|---|
| Vardagsrum | | X | | | Det förekommer fuktfläckar i tak intill murstocken. Orsaken till fläckarna är oklar. Ingen förhöjd fukt kunde indikeras. |

Vardagsrum: Det förekommer fuktfläckar i tak intill murstocken. Orsaken till fläckarna är oklar. Ingen förhöjd fukt kunde indikeras.

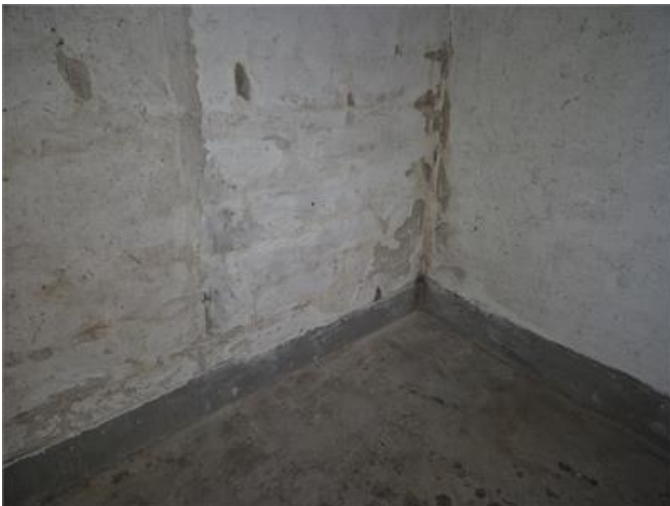
KÄLLAREN allmänt: Lukt av brännolja förekommer efter tidigare oljeeldning. Om lukten beror på spill på betongplattan är lukten svårare att sanera. Det förekommer puts- och färgsläpp på murade källarväggar samt indikerades hög fukt, vilket indikerar att källarens utvändiga fuktskydd (dagvattensystem, dräneringssystem samt fuktskydd utvändigt källarytterväggarna) ej längre fungerar tillfredsställande. Detta är inte något problem (förutom att mer puts/färg kan släppa) om man inte låter något organiskt material vara i kontakt med ytterväggar eller betonggolv, fuktpåverkad inredning som finns i ett rum rekommenderas tas bort. Vill man reducera fuktinträngningen måste källarens utvändiga fuktskydd åtgärdas. Luftavfuktare kan med fördel användas efter behov i källaren.

Puts/färgsläpp samt hög fukt på källarvägg.
