Gamlebo 2:12

Bredehall 30

| Besiktningsdatum | 2026-09-09 |
| Besiktningsföretag | OBM Besiktning Väst AB |

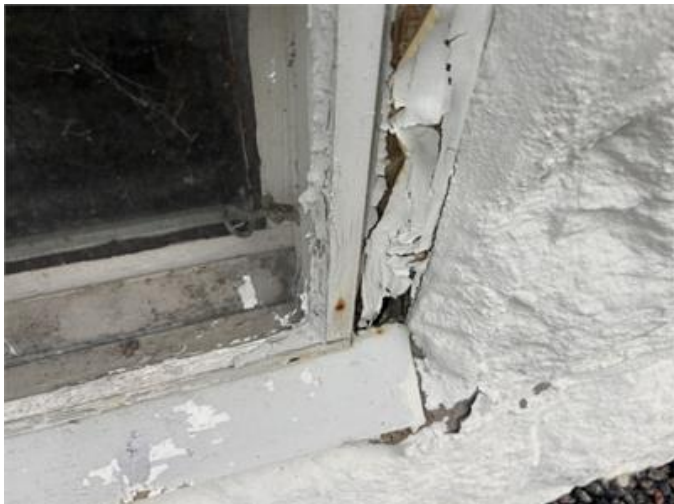
| Besiktningsresultat | | | | | |
|---|---|---|---|---|---|
| | | | X | | Rötskador noterades i fönster placerat i grundmuren. Bild 1 |

Bilden visar fönster i grundmuren där rötskador förekommer.

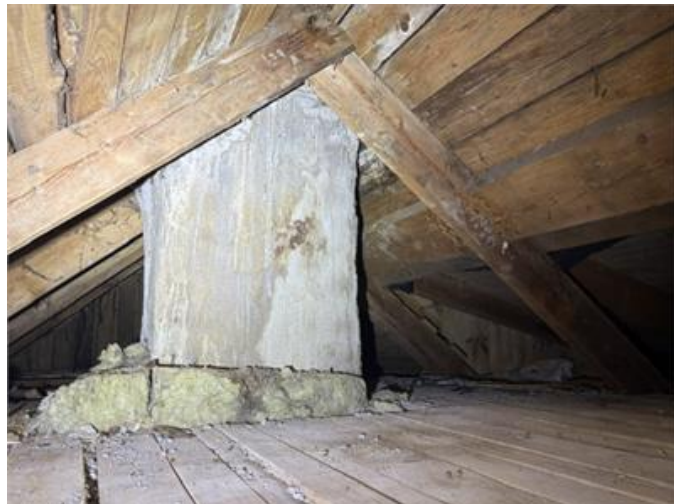
| Besiktningsresultat | | | | | |
|---|---|---|---|---|---|
| <b>Vind</b> | | X | | | Mikrobiell påväxt förekommer i utrymmet, se kommentar/riskanalys. Bild 2 (Vinden är besiktigt ifrån luckan). |

Bilden visar vy av vind.

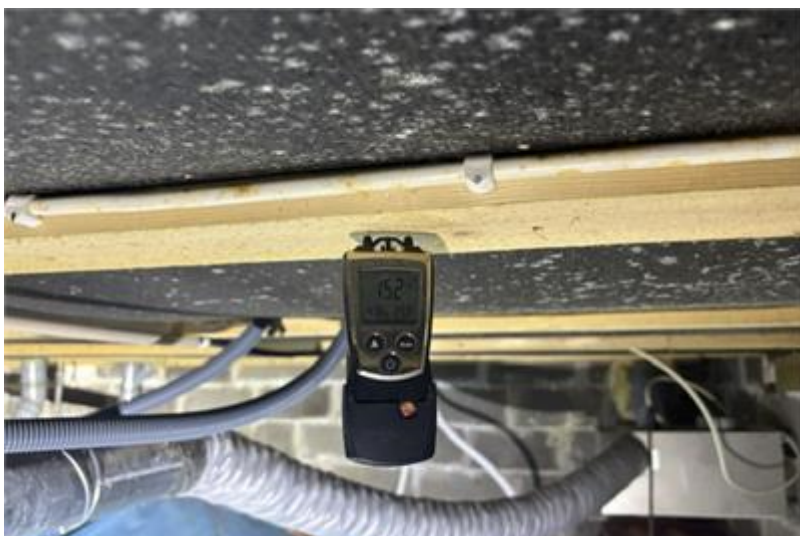
Vid kontroll av konstruktion mättes fuktkvoter stickprovsvis i trossbottens undersida till ca 15% fuktkvot. Mikrobiell påväxt samt träskyddsbehandlat material förekommer i utrymmet.  
En sorptionsavfuktare är installerad i krypgrunden.

Vid kontroll av konstruktion uppmättes fuktkvoter under det kritiska gränsvärdet för mikrobiell tillväxt. En sorptionsavfuktare är installerad i utrymmet, det är viktigt att service/underhåll utförs regelbundet på anläggningen för att bibehålla ett bra klimat i utrymmet.
