Fastighetsbeteckning  
Orsa Kyrkby 48:17  
Adress  
Tallåsvägen 14  
79433 Orsa

| Besiktningsdatum | 2026-09-09 |
| Besiktningsföretag | OBM Besiktning i Dalarna AB |
| Besiktningsförrättare | Tomas Myrbråten |

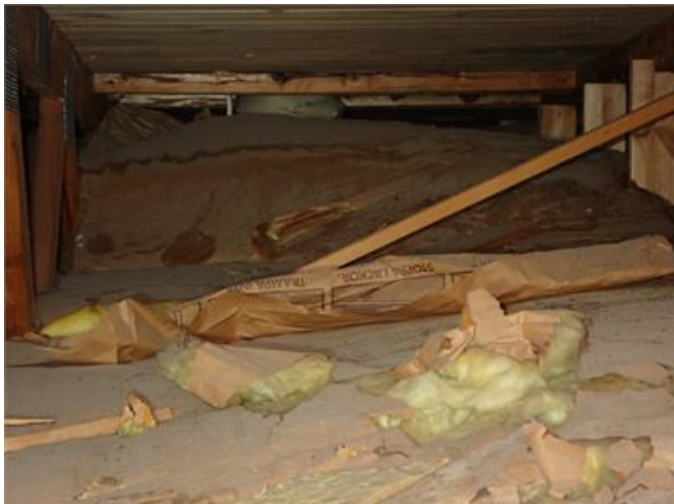
| Besiktningsresultat | | | | | |
|---|---|---|---|---|---|
| <b>Vind</b> | | X | | | Mindre fuktpåverkan förekommer på underlagstak vid genomföringar för ventilationshuv (inga förhöjda fuktvärden uppmättes), hålls under uppsikt för eventuella förändringar och framtida åtgärder. |

Fuktpåverkan vid ventilationstrumma på vinden.

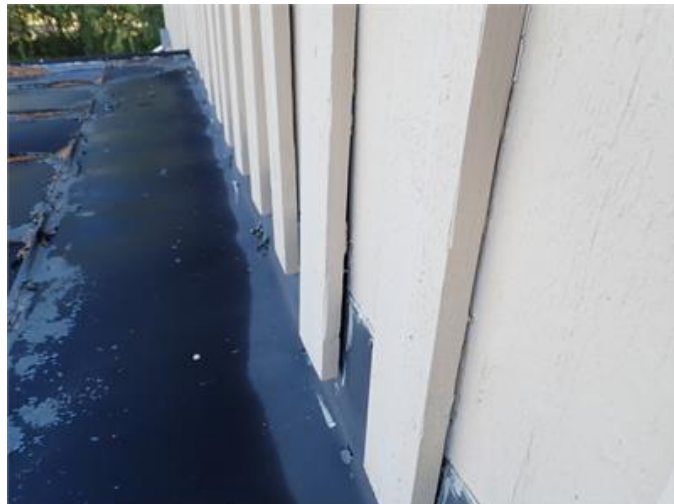
| Besiktningresultat | | | | | |
|---|---|---|---|---|---|
| Fasader | | X | | | Underhållsbehov föreligger och att fasaden delvis är otät samt torrsprucken med mindre rötskador i nederkant. |

Exempel på otätet mellan lock och fasadpanel.

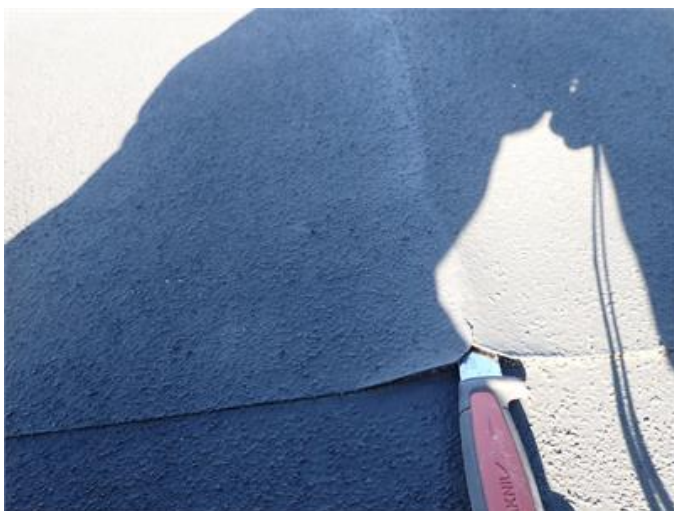
| Besiktningresultat | | | | | |
|---|---|---|---|---|---|
| Taken | | | X | | Takpappens tekniska livslängd anses vara passerad och att otätheter förekommer i skarvar samt mot vindskiveplåtar, det rekommenderas att fackman kontaktas för fastställande av åtgärdsbehov. |

Exempel på otätet i takpappens skarv.

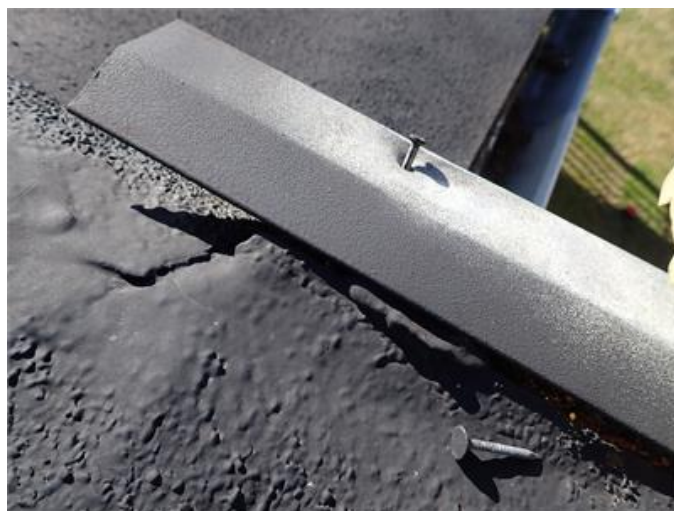
| Besiktningresultat | | | | | |
|---|---|---|---|---|---|
| | | X | | | -Vindskiveplåtar har delvis släppt i infästningar.<br>-Färgsläpp förekommer på plåtdetaljer. |

Vindskiveplåt som släppt i infästning.

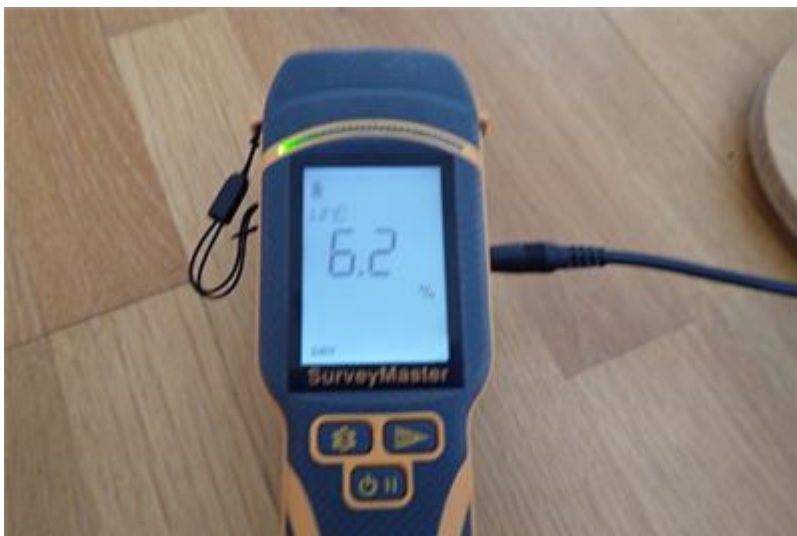
| Byggnadsdel | Vardagsrum etage. |

Vid konstruktionskontroll som utfördes via befintligt provhål uppmättes fuktvärden under kritisk gräns och ingen mikrobiell lukt kunde upplevas i provhål.

Fuktkvoten uppmättes till under 10% (fk) i golvregel.

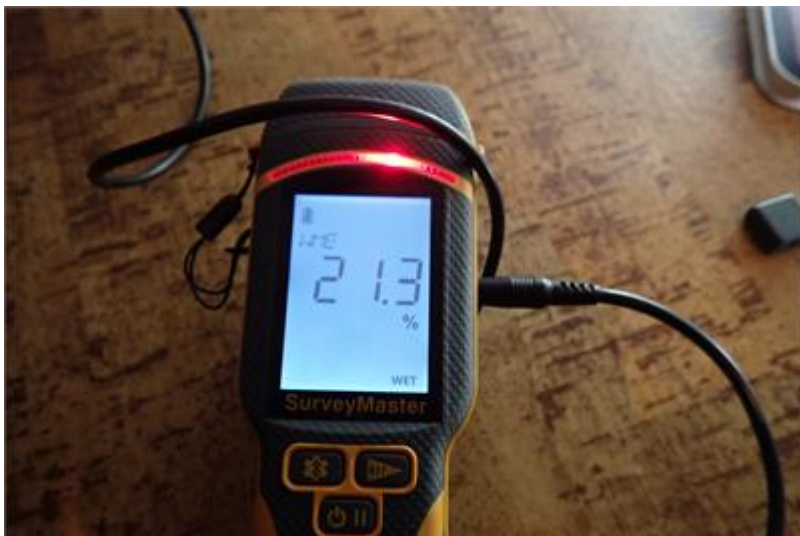
| Byggnadsdel | Sovrum 1 källarplan. |

Vid konstruktionskontroll som utfördes via befintligt provhål i vägg uppmättes fuktvärden över kritisk gräns och mikrobiell lukt upplevdes i provhål.

Fuktkvoten uppmättes till 21% (fk) i stående väggregel.

Det rekommenderas att orsaken till samt omfattningen av detta fastställs och åtgärdas.

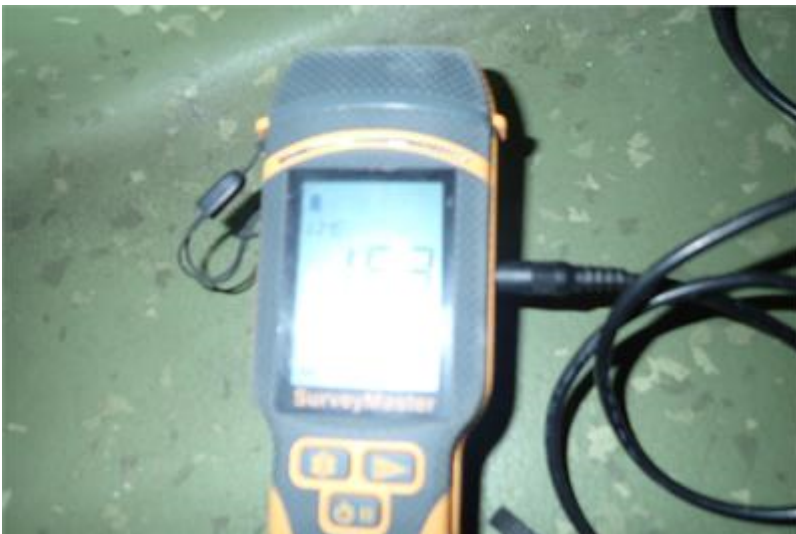
| Byggnadsdel | Tvättstuga källarplan. |

Vid konstruktionskontroll som utfördes via befintligt provhål i vägg uppmättes fuktvärden över kritisk gräns och mikrobiell lukt upplevdes i provhål.

Fuktkvoten uppmättes till 15% (fk) i stående väggregel.

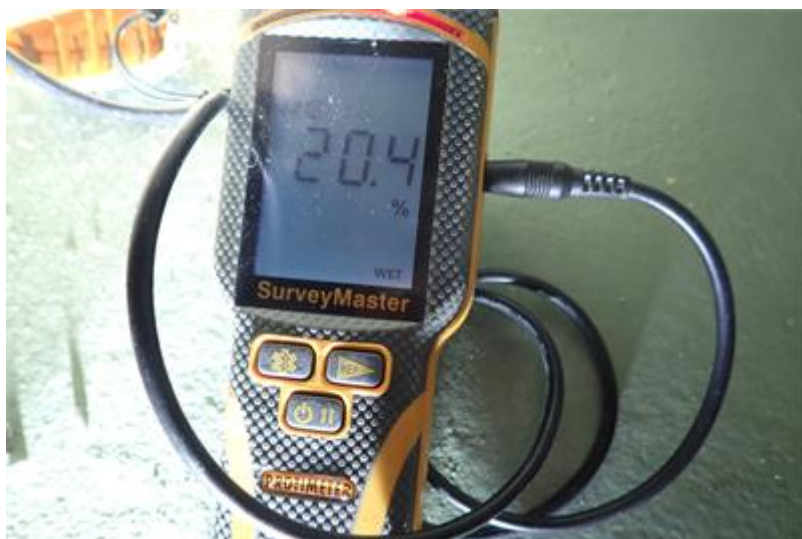
| Byggnadsdel | Apparatrum. |

Vid konstruktionskontroll som utfördes via befintligt provhål i vägg uppmättes fuktvärden över kritisk gräns och mikrobiell lukt upplevdes i provhål.

Fuktkvoten uppmättes till 20% (fk) i stående väggregel.

Det rekommenderas att orsaken till samt omfattningen av detta bör fastställas och åtgärdas.
