# Besiktningsprotokoll

Anticimex Försäkringsbesiktning i samarbete med Fastighetsbyrån

| Fastighetsadress:<br>Eseredsvägen 25 | |

| Besiktningsdatum:<br>2026-09-08 | Protokollnummer:<br>69920921 |

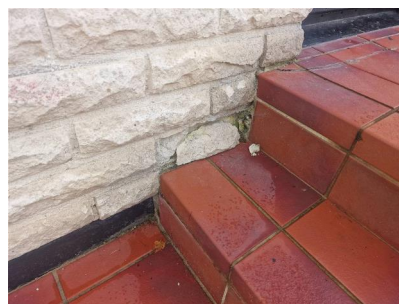
I anslutning mot trappan åt väster har några stenar vittrat sönder och börjat släppa.

Sprickor och vädernötta stenar finns lokalt i stenfasaden.

Det rekommenderas att kontakt tas med fackman för kontroll av orsak och omfattning av de skador/brister som noterats samt bedömning av eventuella åtgärder.

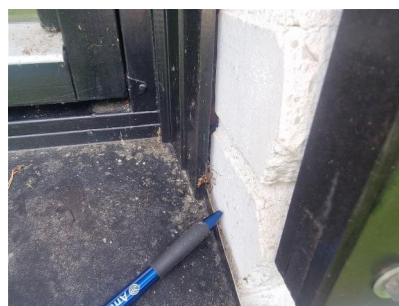
Otätheter noterades lokalt vid fönsterbleckens gaveluppvik samt mellan smygbräda och stenfasaden.

Bristerna medför att vatten kan tränga ner i bakomliggande konstruktioner med fuktrelaterade skador som möjlig följd.

Färgsläpp noterades lokalt från fönsterbleck.  
Tröskelblecket till altandörren vid uteplatsen är bristfälligt monterat.

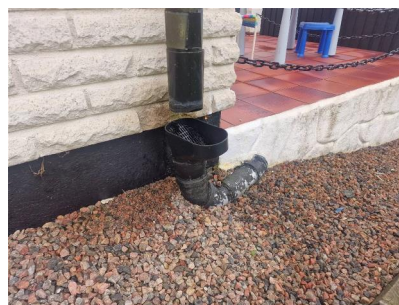
Stupröret åt nordväst är bristfälligt anslutet mot lövsilen.  
Lövsil finns inte till stuprör åt sydväst.

Det bristfälligt anslutna stupröret kan orsaka en ökad fuktbelastning på fasad och grundmur/sockel med fuktrelaterade skador som möjlig följd.  
Avsaknad av lövsilar innebär en ökad risk att det blir stopp i dagvattenledningen.

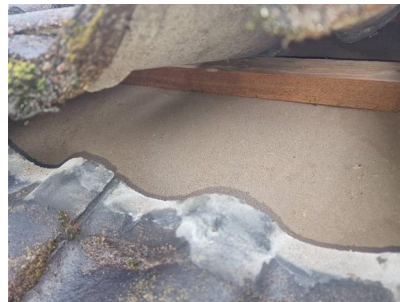
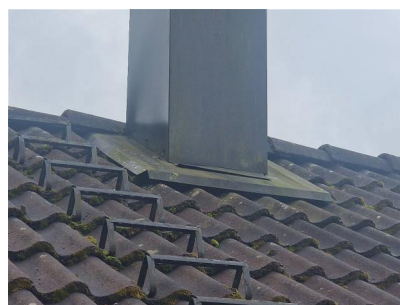
Yttertaket är sedan byggnationen och är lagt med ett underlagstak av träfiberskivor.

Takpannorna är vådernötta.

Skorstenens nedre plåtbeslag följer inte takpannorna profilering.

Nocktätning finns inte mellannockpannor och översta pannraderna.

Rötskador finns lokalt i vindskivor.

Med denna konstruktion är det extra viktigt att takpannorna är hela.

Eftersom underlagstaket inte har en papp kan regn och snö som tränger in genom otätheter leta till fuktskador i underliggande konstruktion.

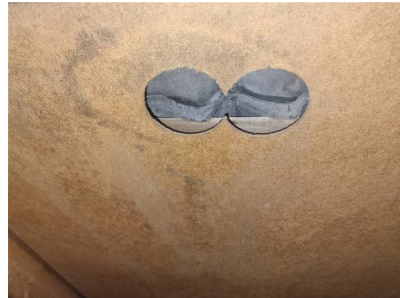
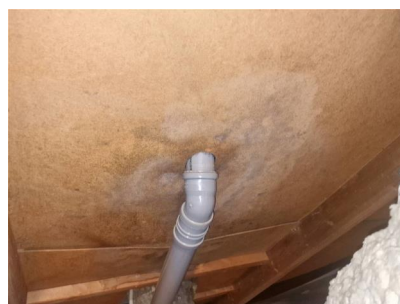
Underlagstaket består av masonit under betongpannorna. Detta utförande är en fuktkänsligare konstruktion än exempelvis råspont och papp/takduk. Det är relativt vanligt att man upptäcker tecken på läckage på yttertaketets insida vid dessa typer av tak, vilket även har kunnat påvisas i detta fall.

Flertalet missfärgningar noterades på underlagstaket.

Öppna hål finns i underlagstaket troligtvis avsedda för mögelstoppar då dessa finns monterade i vissa hål.

Nedböjning av underlagstaket finns i ett takstolsfack där man ser takpannorna.

Vid stickprovsvis fuktindikering mot missfärgningarna kunde inga förhöjda fuktindikationer påvisas.

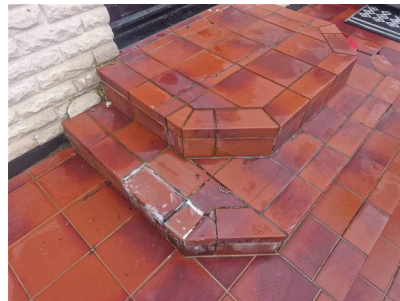
Sprickor och lösa klinkerplattor noterades lokalt i trappan/altanen.

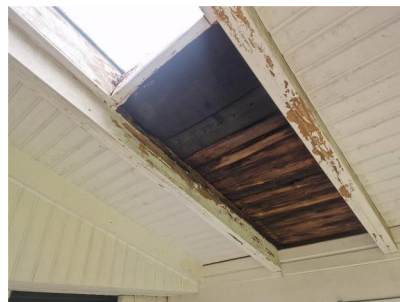
Rötskador finns i takkonstruktionen.  
Takfönster är anlöpta och kondens finns mellan glasrutorna.  
Vindskivor har färgsläpp och lokala rötskador.  
Algpåväxt noterades lokalt på trädetaljer.  
Stuprör är inte kopplat till markledning.

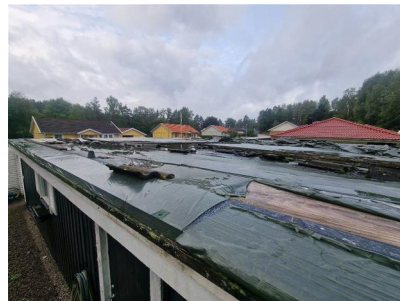
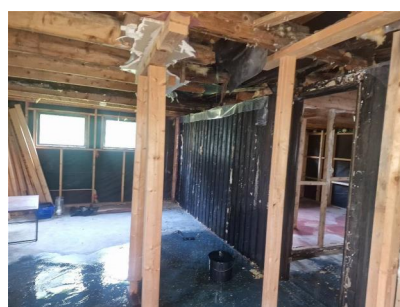
Garaget har omfattande skador varför en fackman bör kontaktas för en bedömning av lämpliga åtgärder.

2026 har garaget gjorts stomrent på insidan då det skulle påbörjas en renovering. Garaget har sedan tidigare haft omfattande skador och behöver renoveras.

I garaget finns ett pågående läckage från taket.

Garaget har omfattande skador.

Det rekommenderas att kontakt tas med fackman för bedömning av lämpliga åtgärder. Observera att rekommendationen gäller hela garaget.

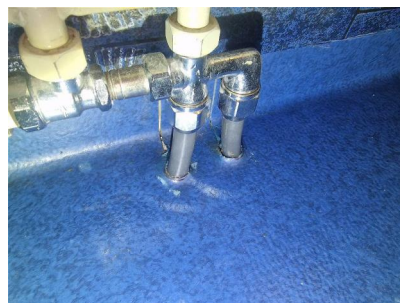
Våtrumsmattan är otät vid rörgenomföringarna till radiatorn.

Bristerna medför att vatten kan tränga in i omkringliggande konstruktioner med fukterelaterade skador som möjlig följd.

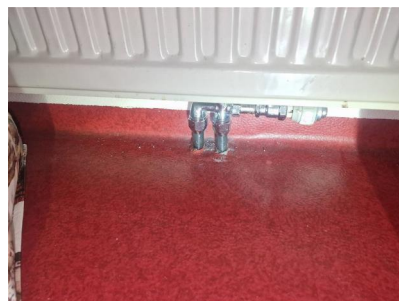
Utrymmet har äldre yt-/tätskikt på golvet.  
Rör genomföringar finns i golvet samt att enstaka är monterade för nära golv-/väggvinkel.  
Klämringen i golvbrunnen sitter löst och mattsläpp noterades intill golvbrunnen.

Eftersom funktionen, som innebär att ytskiktet/tätskiktet ska vara vattentätt, kan vara nedsatt finns en ökad risk att vatten tränger igenom ytskiktet/tätskiktet med vattenskador i omkringliggande konstruktioner som följd.

Vid fuktindikering i utrymmet noterades inga förhöjda fuktindikationer.

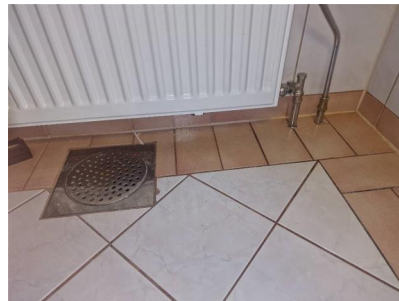
Rörgenomföringar finns i golvet.  
Otäta rörgenomföringar noterades i väggen under handfatet.  
Golvbrunnen utanför duschplatsen är monterad för nära golv-/väggvinkel.  
Lokalt bristfälligt utfört golvfall.

Vid fuktindikering i utrymmet noterades förhöjda fuktindikationer på golvet.

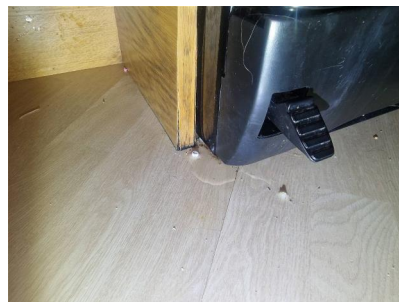
Fuktskydd finns inte under kylskåpet.  
Läckage noterades vid kylskåpsdörren och vatten finns på golvet.  
Täcksidan är deformerad i nederkant.
