Häggelund 10

Källåsvägen 3

| Uppdragsnummer | O33703 |
| Besiktningsdatum | 2026-09-09 |

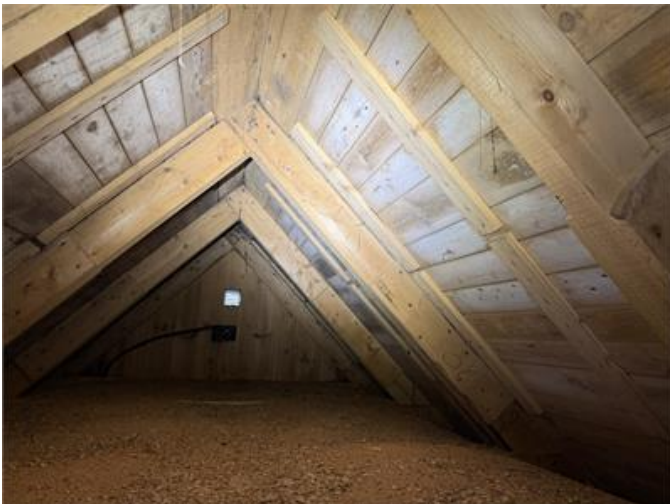
| Besiktningresultat | | | | | |
|---|---|---|---|---|---|
| Vind: | | | | X | Mikrobiell påväxt och fuktfläckar/missfärgningar noterades på underlagstak, se kommentar/riskanalys. Vindsluckan är oisolerad och otät. Vindsutrymmet är besiktigt i begränsad omfattning från luckan då landgång saknas. |

Inne på vindsutrymmet noterades att det förekommer mikrobiell påväxt på underlagstaket. Detta är vanligt förekommande i äldre hus och kan antyda att vindsutrymmet tillförs fukt inifrån bostaden och kondenserar mot det kalla yttertaket, eller att uteluften är så fuktig så att mikroorganismer kan tillväxa. Det rekommenderas att mikrobiell påväxt en hålls under uppsikt och om detta ökar i omfattning eller annan förändring sker bör kontakt tas med fackman för åtgärdsförslag.

Översiktsbild vindsutrymme, mikrobiell påväxt på underlagstak

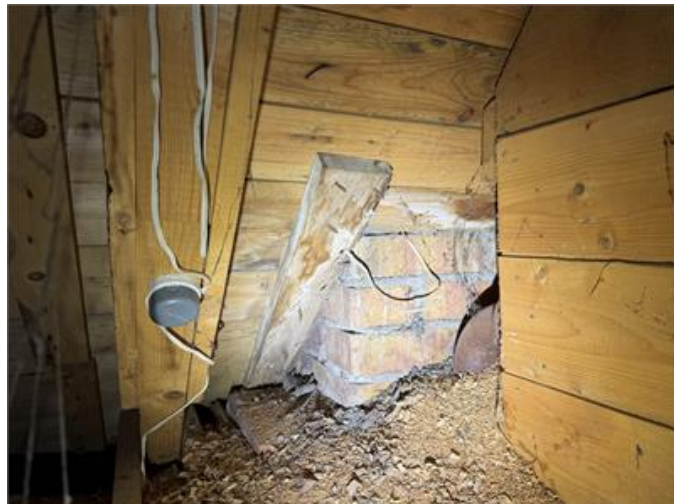
Fuktfläckar förekommer i underlagstaket, att det förekommer fuktfläckar/missfärgningar från tidigare läckage i ett äldre hus är inte ovanligt. Yttertaket har lags om och fuktfläckar/missfärgning skulle kunna vara från tiden innan takomläggningen. Då vindsutrymmet saknar landgång i hela utrymmet har inte fläckar/missfärgningar gått att kontrollera i sin helhet. Det rekommenderas att man säkerställer huruvida läckage pågår eller ej och tills dess rekommenderas att fuktfläckarna hålls under uppsikt och ökar fuktfläckarna i storlek eller annan förändring sker bör kontakt tas med en fackman för erforderliga åtgärder.

Exempel på fuktfläckar/missfärgningar i underlagstak på vind

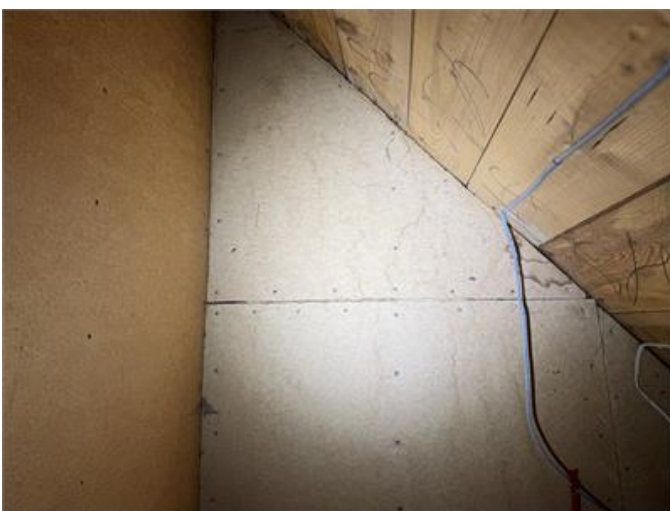
| Besiktningsresultat | | | | | |
|---|---|---|---|---|---|
| Sidovindar: | | X | | | Missfärgningar/fuktfläckar förekommer lokalt på sidovindar, dessa var vid besiktningstillfället torra. Det rekommenderas att dessa hålls under uppsikt och ökar fuktfläckarna i storlek eller annan förändring sker bör kontakt tas med en fackman för erforderliga åtgärder. |

Exempel på fuktfläckar/missfärgningar på sidovindar
