**Fastighetsuppgifter**

Långnäsbacken 4

Skogsstigen 43

| Uppdragsnummer | A38152 |

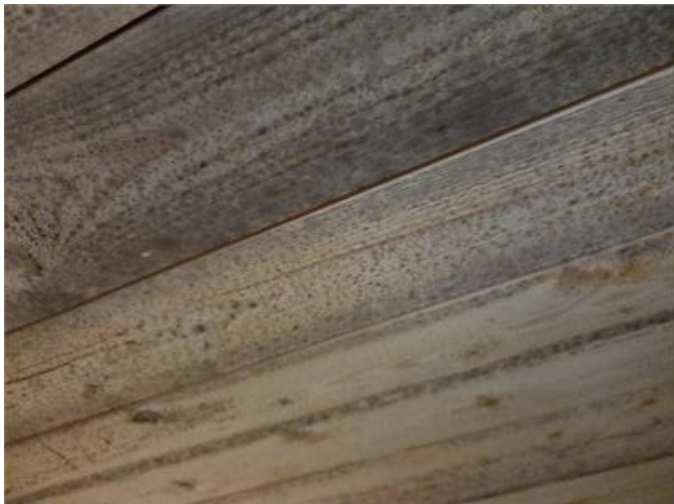
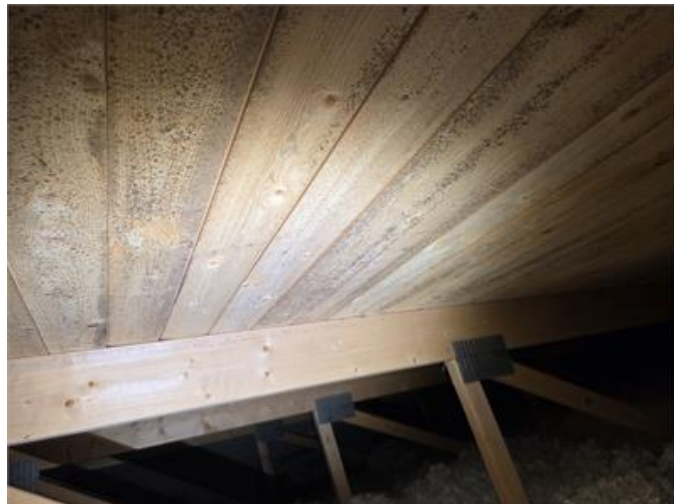
| Besiktningsresultat | | | | | |
|---|---|---|---|---|---|
| Vind | | X | | | - Mikrobiell påväxt förekommer på underlagstakets undersida, vilket bör kontrolleras regelbundet. Se bilder.<br>- Besiktat från landgång.<br>- Parallellisolerat tak förekommer vilket är ett en dold konstruktion. |

Mikrobiell påväxt på underlagstak (Vinden)

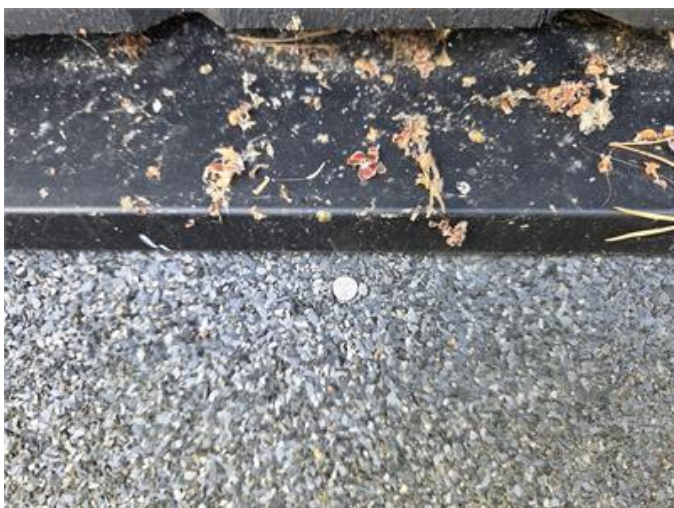
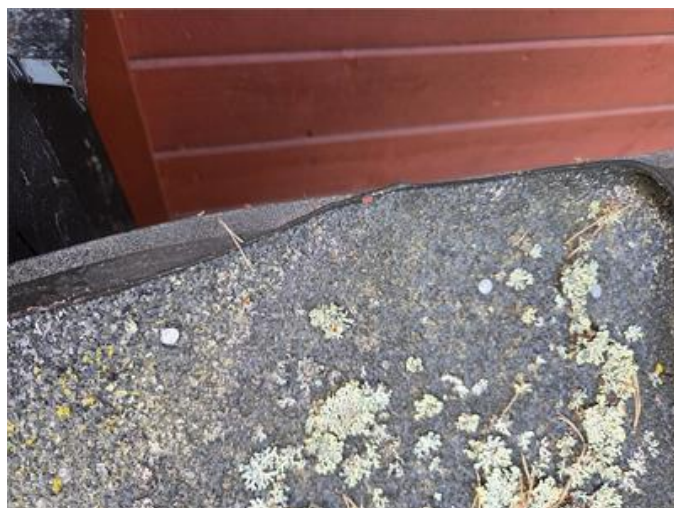
| Besiktningsresultat | | | | | |
|---|---|---|---|---|---|
| Kallförråd | | X | | | Synliga pappspik samt bristfällig anslutning mot fasad noterades. Se bilder. |

Synliga spik på kallförrådets tak.
