Bredgård 1:82

Bruksgatan 34

| Uppdragsnummer | T11326 |

| 1½plans villa med källare | 1914 |

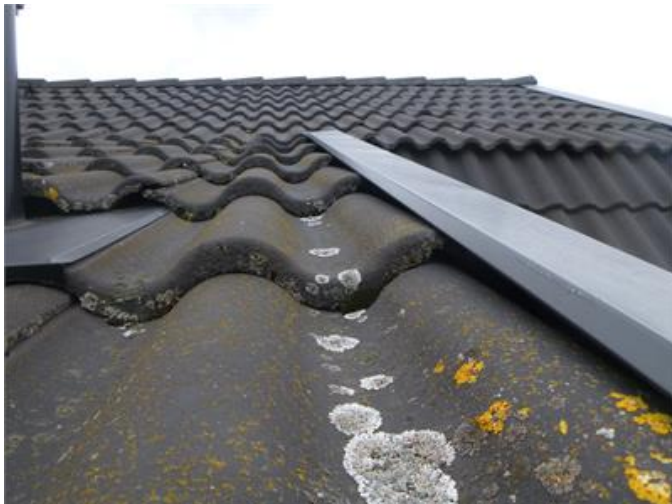
| Besiktningsresultat | | | | | |
|---|---|---|---|---|---|
| Tak | | X | | | Eftersatt underhåll på vindskivor<br>Viss mossa på takpannor<br>Bristfälligt överlapp på vindplåtar mot takpannor på takkupa framsida<br>Yttre pannrader är ej spikade<br>Väderskydd saknas ovan skorsten<br>Trasig takpanna mot framsidan |

Kort överlapp mellan pannor och vindplåt på takkupa

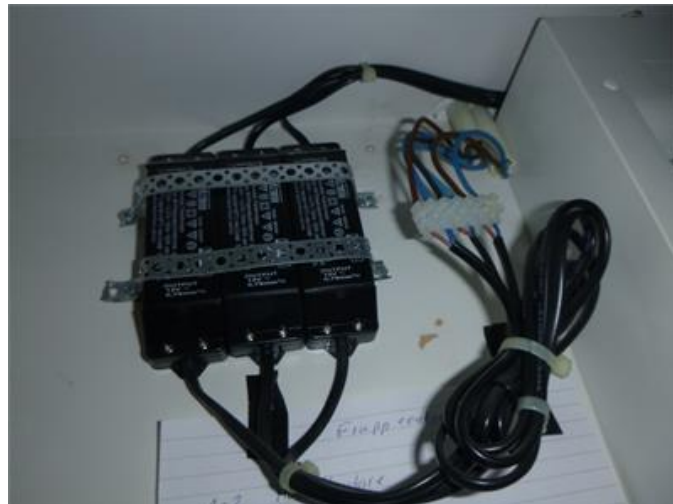
Oisolerade fk kablar vid elcentral samt transformatorer uppsatta med hålbånd i metall

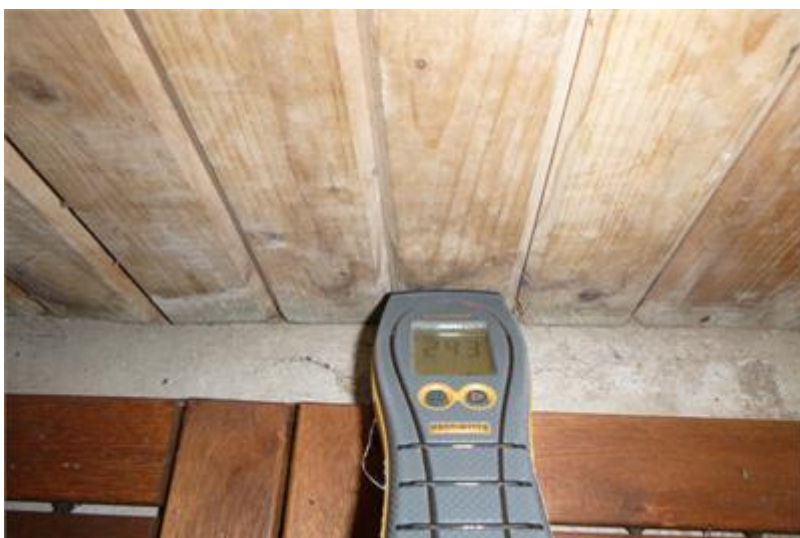
## Bilaga 1 för kontroll av valda konstruktioner

Fuktuppsug förekommer i enklare regelväggar och organiska material mot betongytor.

Vissa fuktindikationer finns generellt i hela källarens betongplatta samt främst i nederkant ytterväggar. Detta får man beteckna som "normalt" i en fastighet med den tidens byggnorm.

Det kritiska gränsvärdet för mikrobiell tillväxt brukar anges till ca 15-17% fuktkvot (FK).

Notera att stickprovsmässig undersökning är utförd samt att mätvärden normalt sett kan variera över årstiderna. För att säkert fastställa konstruktionens kondition och fuktstatus måste en mer omfattande undersökning utföras.

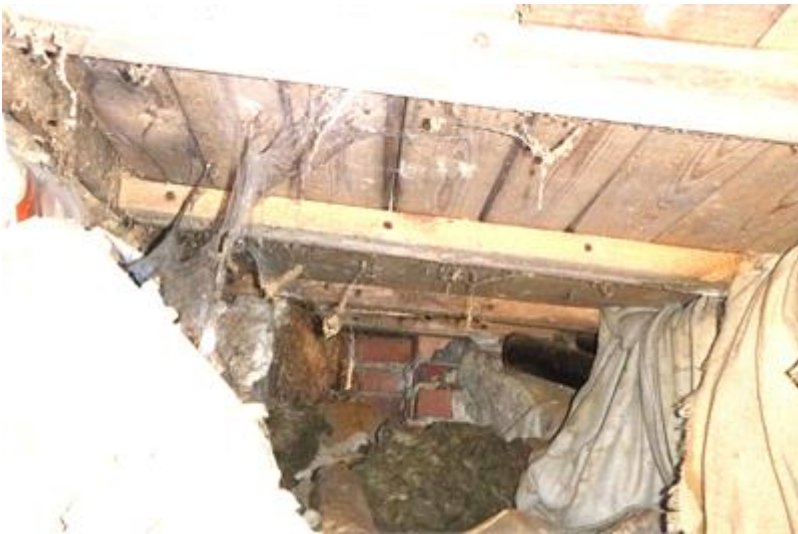
## Bilaga 2 för kontroll av valda konstruktioner

Organiskt material förekommer mot markytan som saknar plastfoile mot markytan.  
Fuktkvotsmätning utfördes med en fuktkvot på 11-12%.

Det kritiska gränsvärdet för mikrobiell tillväxt brukar anges till ca 15-17% fuktkvot (FK).

Organiska material bör rivas ut och ersättas mot fukttåliga då mikrobiella skador kan påverka boendemiljön negativt.
