# Besiktningsprotokoll

Anticimex Försäkringsbesiktning i samarbete med Fastighetsbyrån

| Fastighetsadress:<br>Lärkstigen 4 | |

| Besiktningsdatum:<br>2026-09-09 | Protokollnummer:<br>69921470 |

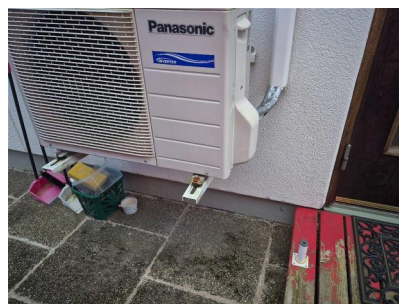
Kondensvatten från luftvärmepumpens utedel leds inte bort från husgrunden.

Detta medför ökad risk för att vatten tränger in i anslutande konstruktioner, vilket i sin tur kan leda till fuktrelaterade skador. Observera att besiktning av byggnadens värmesystem eller värmepumpen inte har ingått i uppdraget.

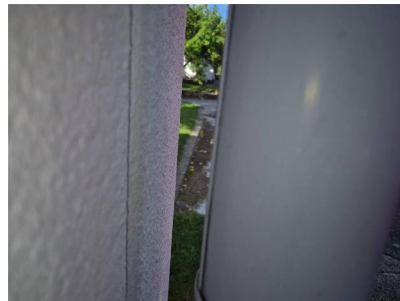
Fals på stuprör vänd mot fasad.

Falsen på stuprören kan med fördel vändas ut från fasaden för att lättare se om röret blivit skadat efter vinterns påfrestningar samt för att undvika skador på fasad vid ett eventuellt läckage.

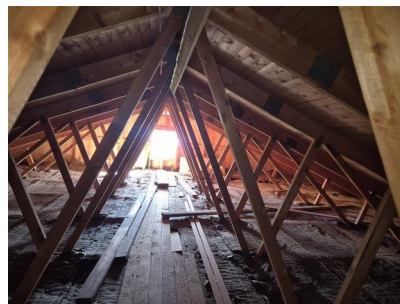
Vid kontroll av vinden uppmättes fuktvärden under kritisk fuktnivå för mikrobiell tillväxt och en normal lukt upplevdes. Fuktkvoten i underlagstak/takbjälkar uppmättes till 9 %.

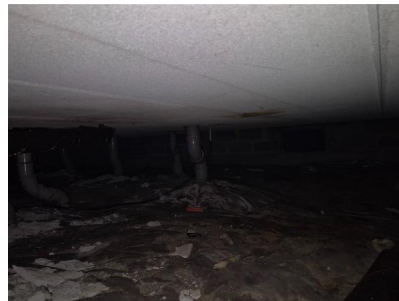
När en krypgrund är uppförd med lättbetongbjälklag räknas inte längre krypgrunden som en riskkonstruktion då inga organiska material finns i konstruktionen, viktigt att tänka på är att inga organiska material förvara i grunden eller att utifrån kommande vatten läcker in i grunden som kan skapa mikrobiella problem.

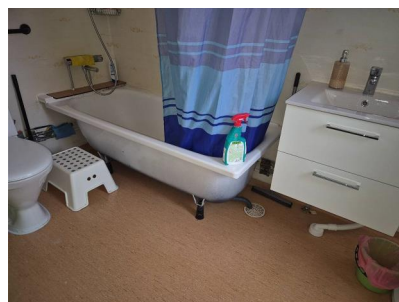
Våtutrymmet har äldre yt-/tätskikt.

Eftersom funktionen, som innebär att ytskiktet/tätskiktet ska vara vattentätt, kan vara nedsatt finns en ökad risk att vatten tränger igenom ytskiktet/tätskiktet med vattenskador i omkringliggande konstruktioner som följd.

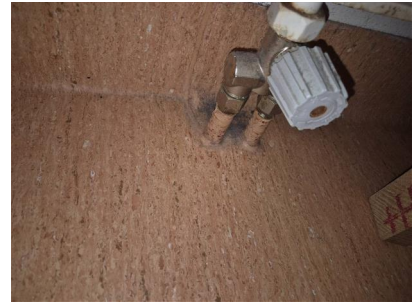
Rör genomföring finns i golv.

Rör genomföringar i golv medför en ökad risk för att vatten tränger ner i omkringliggande konstruktioner och orsakar fuktskador. Vid uppbyggnaden av utrymmet var detta tillåtet och utförandet anses därför vara fackmässigt utfört. I dagens branschregler är detta inte längre tillåtet.

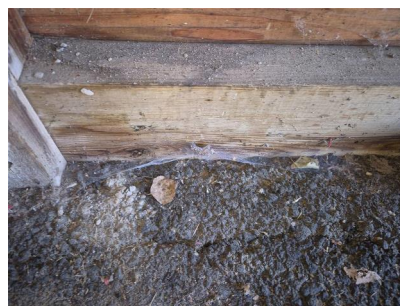
Fuktkontroll av väggsyllar.

Vid kontroll av väggsyllar uppmättes fuktvärden över kritisk fuktnivå för mikrobiell tillväxt och mikrobiell lukt upplevdes. Fuktkvoten uppmättes till 21 %.

Vi rekommenderar en fördjupad undersökning för att bedöma orsak och omfattning. Det är viktigt att tänka på att denna rekommendation om fördjupad undersökning gäller hela garage.
