**Fastighetsuppgifter**

Överåda 3:161

Åda Backar 16

## **Bilaga till besiktningsprotokoll med förklaringar till bedömningssätt vid överlåtelsebesiktning**

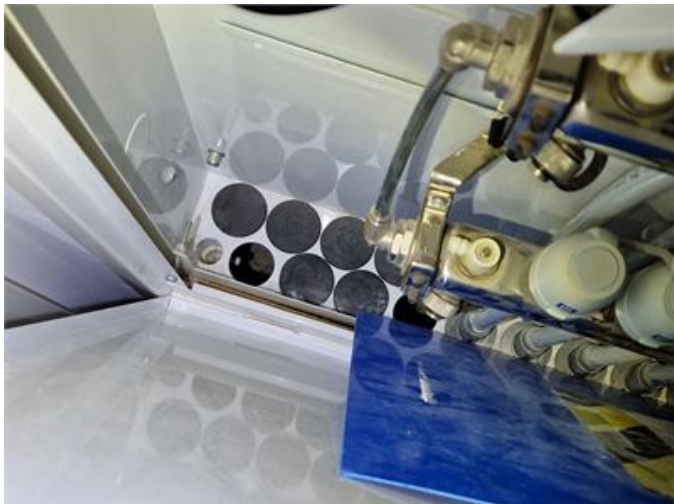
| Besiktningsresultat | | | | | |
|---|---|---|---|---|---|
| Klädkammare | | x | | | Otätheter förekommer i botten på fördelarskåp till golvvärme. Se även bild sid 5. Detta ökar risken för fuktpåverkan av väggkonstruktion vid eventuellt läckage. |

Klädkammare:  
Otätheter förekommer i botten på fördelarskåp till  
golvvärme.

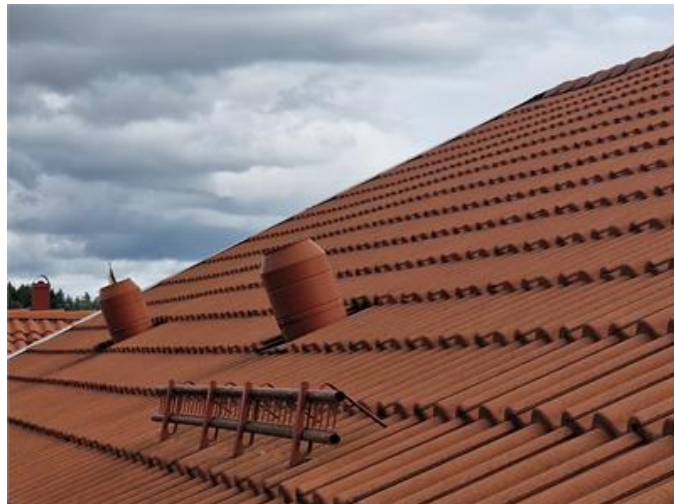
| Besiktningsresultat | | | | | |
|---|---|---|---|---|---|
| Tak | | x | | | Snörasskydd saknas delvis ovanför plåt/fläkthuvor. Se även bild sid 5. (Taket besiktat från mark och stickprovsmässigt från stege vid takfot) |

Tak:  
Snörasskydd saknas delvis ovanför plåt/fläkthuvar.
