**Fastighetsuppgifter**

Djuramåla 1:14

Djuramåla 2

| Uppdragsnummer | G40334 |

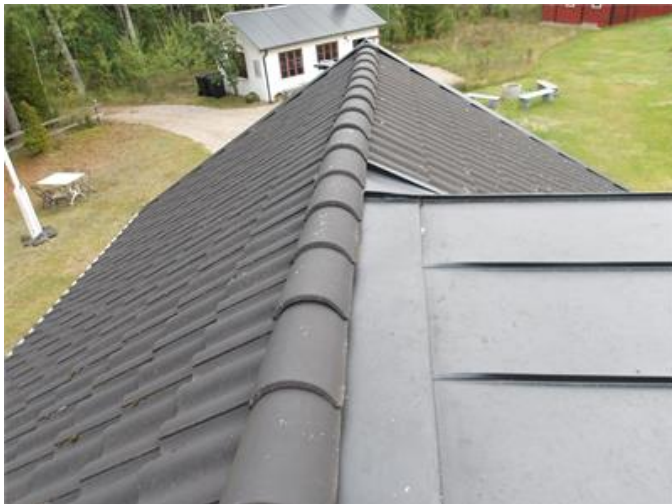
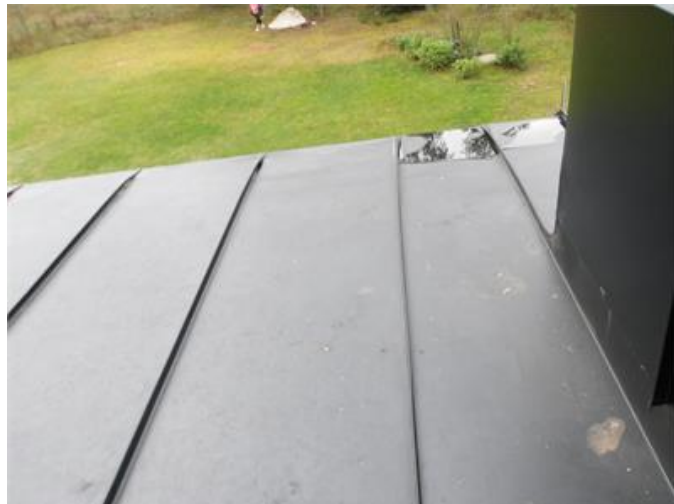
Sadeltak klätt med betongpannor och låglutande tak klätt med plåt. Taket besiktigades från stegen på taket utan synliga avvikelser.
