# Besiktningsprotokoll

Anticimex Försäkringsbesiktning i samarbete med Fastighetsbyrån

| Fastighetsadress:<br>Färgenäsvägen 17 | |

| Besiktningsdatum:<br>2026-09-01 | Protokollnummer:<br>69897883 |

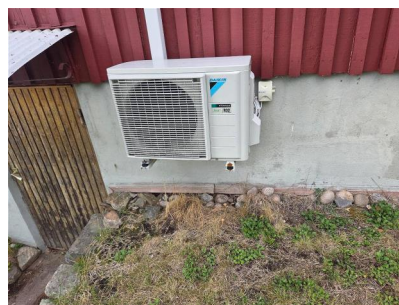
Marken lutar mot husgrunden, växter förekommer intill sockel. Platonmattan sticker upp ovan mark, Kondensvatten från luft/luftvärmepump släpps intill sockel och lokala sprickor förekommer på sockel.

När det finns rabatter och växter nära grundmuren, mark som lutar emot och otätheter finns risk att fukt stannar kvar i väggarna. Detta kan i sin tur orsaka invändiga fuktskador. Växternas rötter kan också skada grundmuren och sätta dräneringsledningen ur funktion.

Området närmast huset rekommenderas att vara fritt från växtlighet och att sockel är tät och impregnerad på ett tillfredställande sätt.

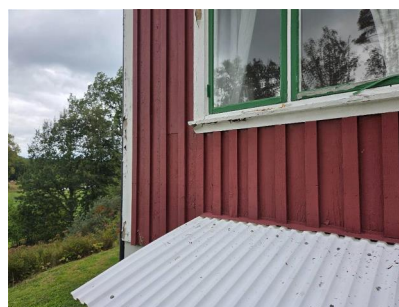
Några panelbrädor/snickerier har mindre rötskador och fasadpanelen/snickerier är i behov av målning/underhåll.

Fasadbeklädnad och träkonstruktioner där målningsbehov finns riskerar att få fukt- och rötskador på grund av sämre vattenavvisande förmåga. För att öka livslängden på fasadbeklädnaden rekommenderas målning och underhåll. I samband med ommålning rekommenderas att de rötskadade panelbrädorna byts ut.

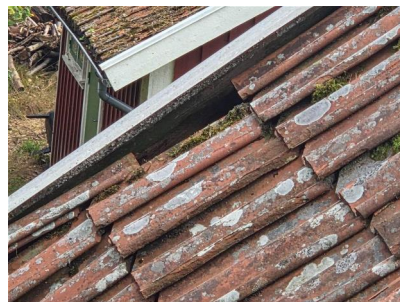
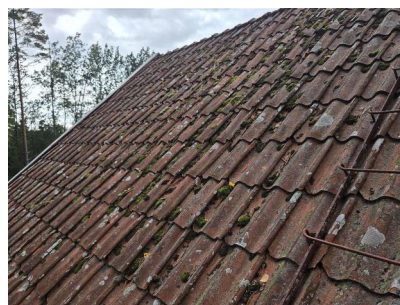
Takpannor ligger lokalt ur läge och är skadade.

De skadade/spruckna takpannorna medför risk för fuktskador på underliggande konstruktioner.

Vi rekommenderar att en takläggare kontaktas för att bedöma orsak och omfattning av detta och det gäller hela yttertaket samt underlagstak/vindar.

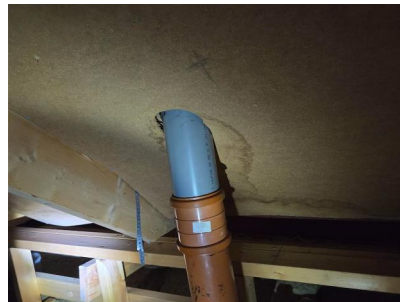
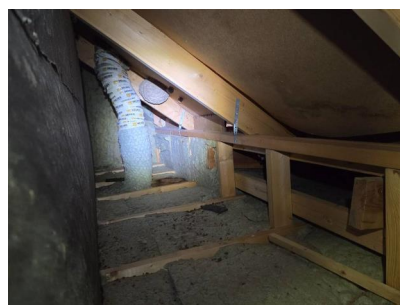
Tvånockvindar finns och är kontrollerade från luckor. Landgång saknas.

Några lokala fuktfläckar noterades på sidovindar/masonit och bedöms torra vid besiktningen. Områden med fuktfläckar skall hållas under uppsikt så inga förändringar sker. Se även notering från yttertak

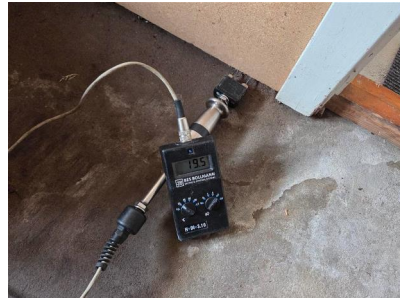
Kontroll och fuktmätningar utförda på innervägssystrar.

Det noterades en fuktkvot på 19-22% och gränsvärdet för mikrobiell påväxt är 17 % fuktkvot och lokala fuktgenomsnitt.

En äldre källare av detta slag utsätts i regel mer eller mindre för permanent fuktpåverkan från angränsande mark. Utifrån erfarenhet är det känt att konstruktioner och beläggningar/beklädnader med organiska material mot golv- och väggytor bör undvikas då fuktpåverkan och mikrobiell tillväxt (mögel/bakterier) och rötskador kan uppstå i sådana, eller kemisk lukt från behandlat/tryckimpregnerat material kan uppstå. Det utvändiga fuktskyddet börjar också äldre. Det kan inte uteslutas att brister föreligger alternativt kommer att uppstå i det utvändiga fuktskyddet vilket medför att källarens utvändiga fuktskydd måste åtgärdas.

Det rekommenderas att kontrollera orsaken till och omfattningen av detta.
