**Fastighetsuppgifter**

Abborren 52

Hallonstigen 25

Byggnadsbeskrivning  
2-plans radhus grundlagt på betongplatta på mark.

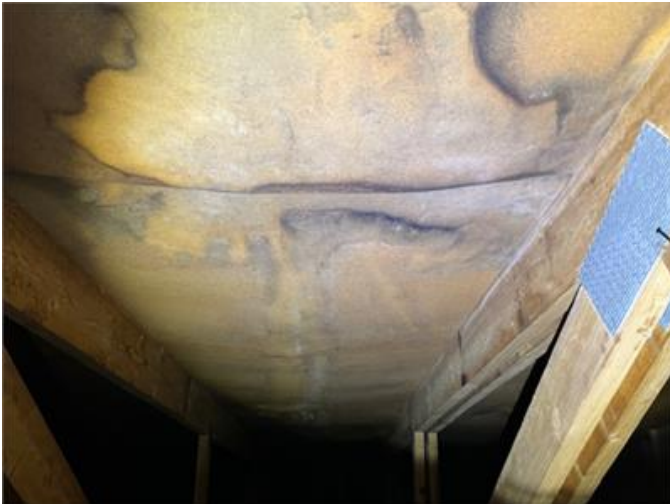
| Besiktningsresultat | | | | | |
|---|---|---|---|---|---|
| Vind | | X | | | Fuktfläckar förekommer på underlagstak av board, vilket är relativt normalt för konstruktionstypen. Takets insida bör regelbundet kontrolleras. Se bild pos 1. |

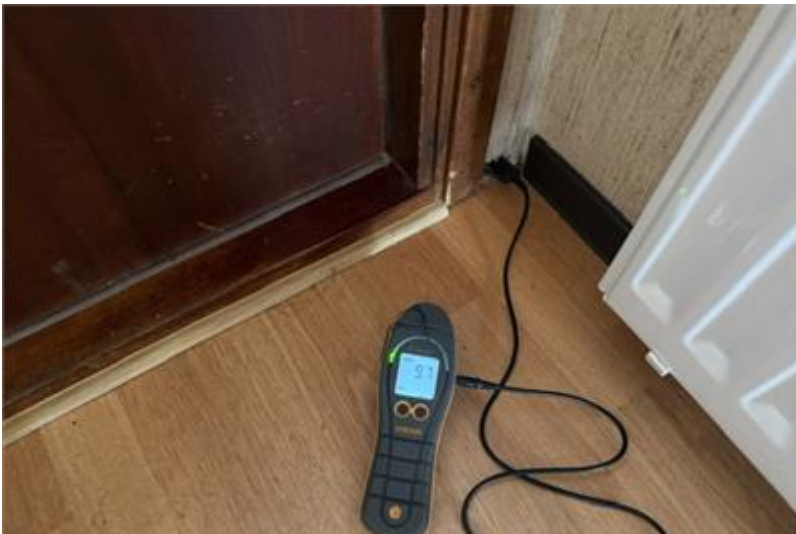
| Konstruktionsuppbyggnad | Betongplatta på mark utan underliggande isolering, träregelsyllar. |

Kontroll av innerväggssyll utfördes i köket och kontroll av ytterväggssyll utfördes i entréhallen. Fuktkvoten i inner och ytterväggssyllarna uppmättes till under 10%. Det kritiska gränsvärdet för mikrobiell tillväxt brukar anges till ca 15-17% fuktkvot (FK).
