# Besiktningsprotokoll

Anticimex Försäkringsbesiktning i samarbete med Fastighetsbyrån

| Fastighetsbeteckning:<br>Branäs 4:409 | |
| Fastighetsadress:<br>Bävern 18 | |

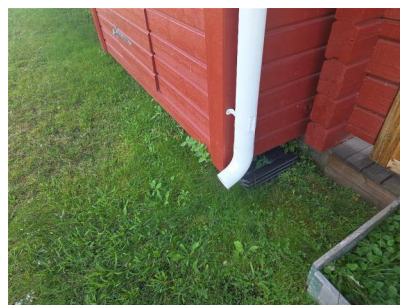
Stuprör är inte anslutet till markledning.

Stuprör som inte är anslutet till markledning kan medföra en ökad fuktbelastning på grundmur/sockel som i sin tur kan leda till fuktrelaterade skador.

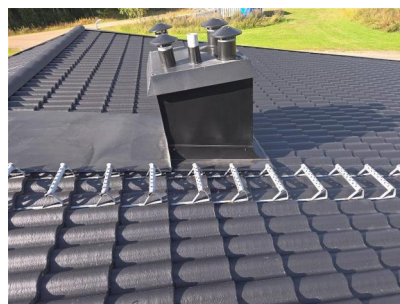
Inget att notera.  
Besiktat från tak.

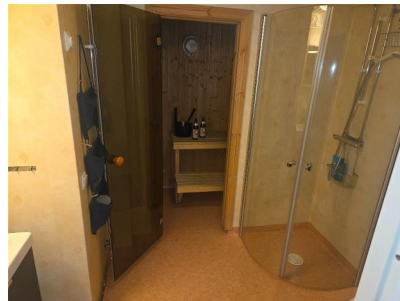
Plastmatta på golv och vägg  
Inget att notera  
Fuktindikering i utrymmet gav inga förhöjda fuktindikationer.

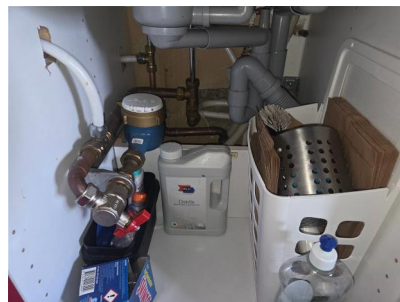
Fuktskydd saknas i diskbänkskåp.

Utan fuktskydd är det svårt att upptäcka läckage från rörledningar. Vatten kan då tränga in i omkringliggande konstruktioner och orsaka fuktskador.

Varmvattenberedaren är placerad i köksskåp och golvbrunn saknas

När varmvattenberedaren finns i ett utrymme utan tätskikt och golvbrunn ökar risken för fuktrelaterade skador i omkringliggande konstruktioner vid ett läckage.

För att upptäcka eventuella läckage, installera ett fuktskydd.
