# Besiktningsprotokoll

Anticimex Försäkringsbesiktning i samarbete med Fastighetsbyrån

| Fastighetsadress:<br>Stjärnvägen 40 | |

| Besiktningsdatum:<br>2026-09-10 | Protokollnummer:<br>69919427 |

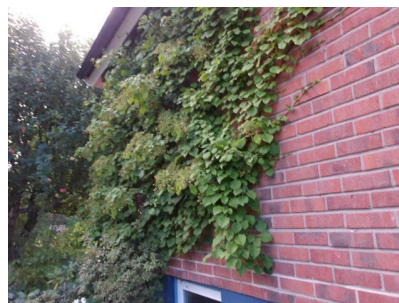
Växter finns i anslutning till byggnaden.

När det finns rabatter och växter nära byggnaden finns risk att fukt stannar kvar i väggarna. Detta kan i sin tur orsaka invändiga fuktskador. Växternas rötter kan också skada grundmuren och sätta dräneringsledningen ur funktion.

Området närmast huset rekommenderas att vara fritt från växtlighet.

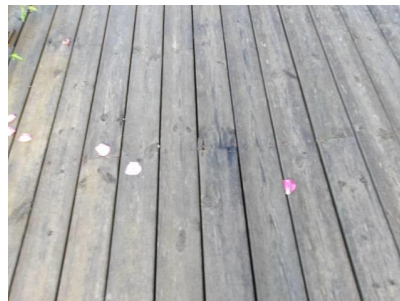
Äldre trallbrädor.

Byt ut spruckna brädor.

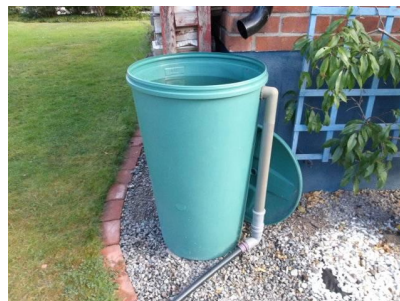
Stuprör avslutas nära husliv i men vatten leds bort med rör.  
Fortsätt leda bort vatten för att minska fuktpåverkan av sockel och källare.

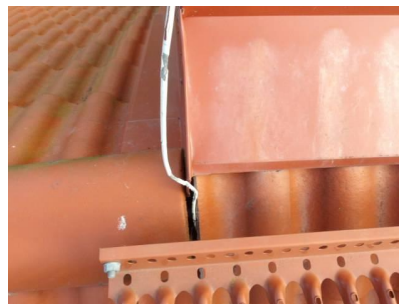
Anslutningen mellannockpanna och kringplåt vid skorsten är bristfälligt utförd.

Detta medför risk för att regnvatten kan rinna in vid otätheten bredvid skorstenen, vilket i sin tur kan leda till mikrobiella skador (angrepp av mikroorganismer) i tak- och underliggande konstruktioner. Kontakta takläggare/plåtslagare.

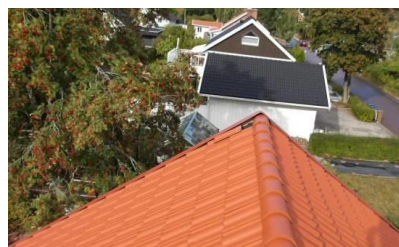
Takpanna har åkt ur läge.

Detta kan leda till fuktskador på träläkt och vidare till underliggande konstruktioner.

Montera tillbaka takpanna.

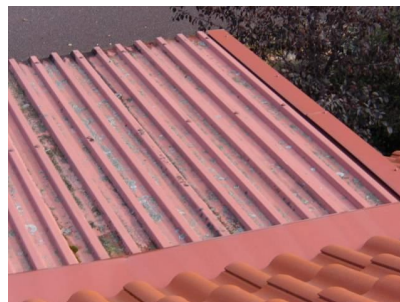
Plåttaket är fastsatt med klockspik.

Klockspik brukar med tiden resa sig, risk att regn och smältvatten rinner in med fuktrelaterade skador som följd.

Byt ut klockspik till farmarskruv.

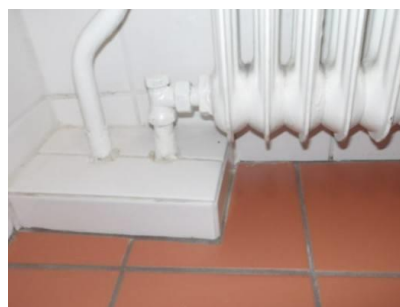
Rör genomföring finns i golv.

När rör genomföringar finns i golv är det inte fackmässigt\* utfört. Rör genomföringar i golvet medför en ökad risk för att vatten tränger ner i omkringliggande konstruktioner och orsakar fuktskador. \*Fackmässigt utförande innebär att arbetet ska utföras enligt Boverkets byggregler, gällande branschregler samt monteringsanvisningar för samtliga material. Om dessa regler och anvisningar inte följs och en skada inträffar riskerar man att få en nedsatt eller utebliven skadeersättning från sitt försäkringsbolag (villahem).

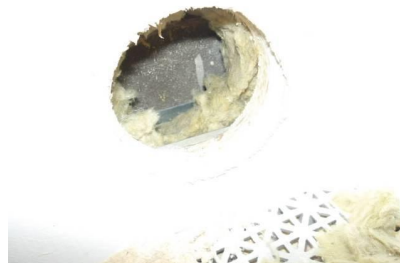
I studion finns det utreglade väggar och förhöjda fuktvärden uppmättes men ingen avvikande lukt kunde kännas vid provhål eller av isoleringen.

Vid kontroll av väggkonstruktion i studion uppmättes fuktvärden över kritisk nivå för mikrobiell tillväxt och normal lukt upplevdes.

Källargrundmurar med påreglade isolerade ytterväggar.  
Plåtregel med luftspalt, mellanliggande isolering, träfiberskiva och gipsskiva.  
Den relativa fuktigheten uppmättes till 88 % och en normal lukt kunde kännas i golv/vägg vinkel.

Det finns risk för mikrobiell tillväxt om den relativa fuktigheten (RF) i den omgivande luften är över 75 %. I furuvirke motsvarar det en fuktkvot (FK) på 17 %.

Om avvikande lukt uppstår rekommenderas att riskkonstruktioner rivs ut och ersätts med fuktsäker konstruktion.

Vi rekommenderar en fördjupad undersökning för att bedöma orsak och omfattning. Det är viktigt att tänka på att denna rekommendation om fördjupad undersökning gäller hela utreglade väggkonstruktionen i utrymmet.
