# Besiktningsprotokoll

Anticimex Försäkringsbesiktning i samarbete med Fastighetsbyrån

| Fastighetsadress:<br>Koppargärdet 515 | |

| Besiktningsdatum:<br>2026-09-07 | Protokollnummer:<br>69923415 |

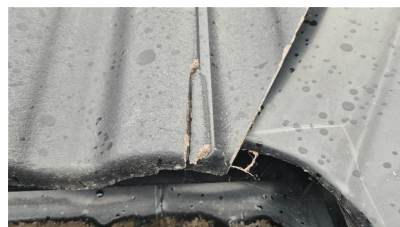
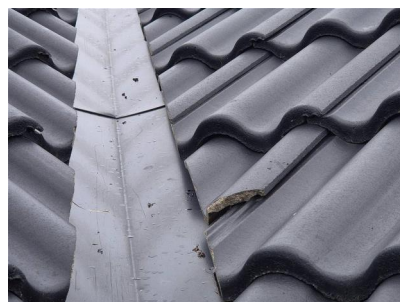
Skadad takpannor noteras intill rännalar mot sydost och sydväst.

Taket är besiktigat från marken, från stege rest mot takfoten, samt från de fasat takstegarna.
