**Fastighetsuppgifter**

Bäck 4:2

Bäck 106

## Bilaga 1 för kontroll av valda konstruktioner

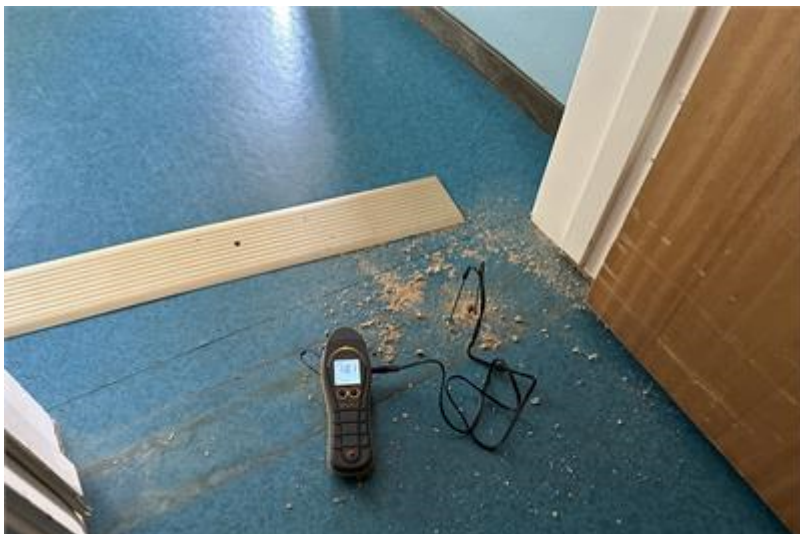
| Byggnadsdel | Entréplan - äldre betongplatta på mark med uppreglade golv |
| Konstruktionsdel | Uppreglat golv |

Fuktkvoten (FK) kontrollerades i uppreglat golv på entréplan varvid uppmättes FK 17% som högst.

Det förekommer uppreglade golv på betongplatta, vilket betecknas som en riskkonstruktion med avseende på fukt- och mikrobiella skador. Förhöjd fuktindikation har noterats och en fortsatt teknisk undersökning rekommenderas därför. Se även info på protokollets näst sista sida Pos. 9.

Det kritiska gränsvärdet för mikrobiell tillväxt brukar anges till ca 15-17% fuktkvot (FK).

Notera att stickprovsmässig undersökning är utförd samt att mätvärden normalt sett kan variera över årstiderna. För att säkert fastställa konstruktionens kondition och fuktstatus måste en mer omfattande undersökning utföras.

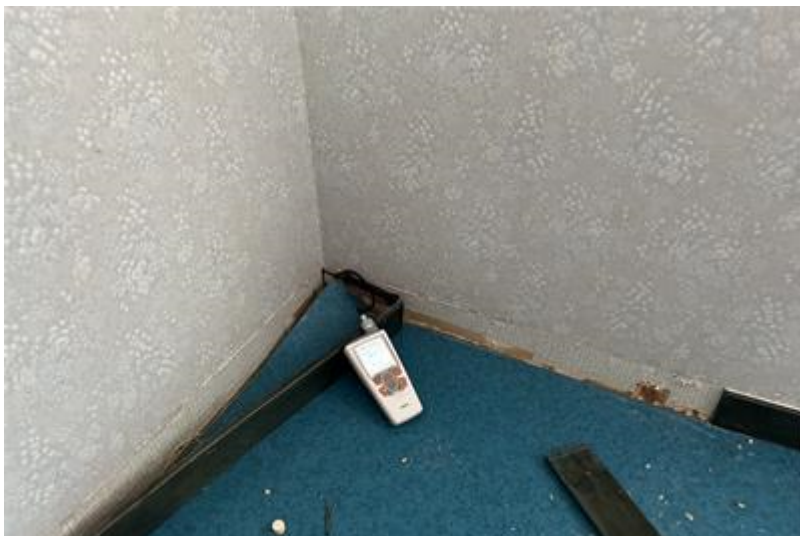
| Byggnadsdel | Entréplan - äldre betongplatta på mark med uppreglade golv |
| Konstruktionsdel | Uppreglat golv |

Relativa fuktigheten (RF) kontrollerades i ovan nämnd konstruktion, varvid uppmättes RF 71.3% som högst vid 20.1°C.

Det förekommer uppreglade golv på betongplatta, vilket betecknas som en riskkonstruktion med avseende på fukt- och mikrobiella skador. Förhöjd fuktindikation har noterats och en fortsatt teknisk undersökning rekommenderas därför. Se även info på protokollets näst sista sida Pos. 9.

Det kritiska gränsvärdet för mikrobiell tillväxt brukar anges till ca 70-75% relativ fuktighet (RF).

Notera att stickprovsmässig undersökning är utförd samt att mätvärden normalt sett kan variera över årstiderna. För att säkert fastställa konstruktionens kondition och fuktstatus måste en mer omfattande undersökning utföras.
