Stora Vika 6:30

Sörgårdsvägen 4

| Uppdragsnummer | A38191 |
| Besiktningsdatum | 2026-09-10 |

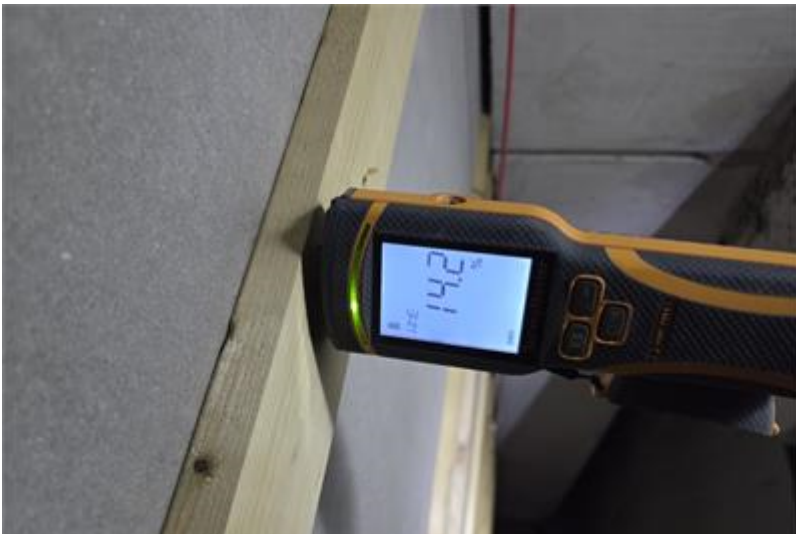
Byggnadsdel                      Krypgrund  
Konstruktionsdel  
Konstruktionsuppbyggnad

Krypgrund kan vara en fuktkänslig konstruktion. TrygghetsVakten är installerad. Inga synliga avvikelser noterades och uppmätt fuktkvot var ca 14 %. Konstruktionen bedöms ha fungerat tillfredsställande. Åtkomligheten är till delar begränsad på grund av låg höjd under bärlinor.
