# Besiktningsprotokoll

Anticimex Överlåtelsebesiktning av småhus - nivå 1

| Fastighetsadress:<br>Åby 1 | |

| Besiktningsdatum:<br>2026-09-10 | Protokollnummer:<br>69914748 |

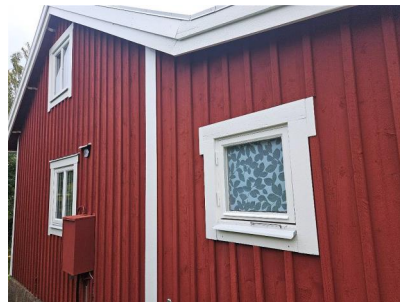
Överbleck saknas ovan enstaka fönster.

Avsaknaden innebär en ökad risk för att regnvatten kan tränga in i anslutande och bakomliggande konstruktioner, vilket kan medföra fuktrelaterade skador.

Fönster där överbleck saknas bör vid behov kompletteras med erforderligt överbleck för att minska risken för vatteninträngning.

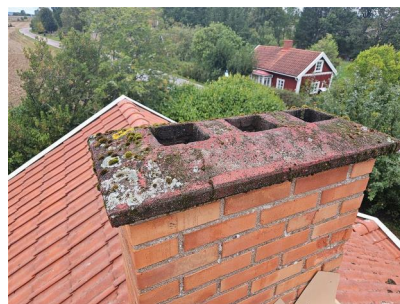
Skorstenen saknar väderskydd.

Avsaknaden innebär en ökad exponering för nederbörd, vilket över tid kan medföra fuktbelastning samt risk för frostsprängning och skador på skorstenen/murstocken.

Det rekommenderas att en fackman kontaktas för bedömning av behovet av väderskydd samt lämpligt utförande.

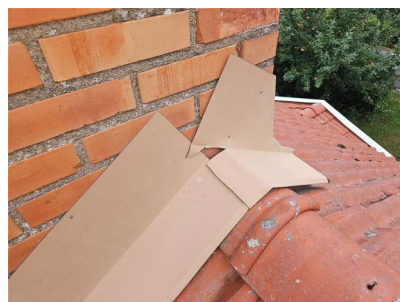
Plåtdetaljerna vid murstocken bedöms inte vara korrekt monterade och otätheter noterades i anslutning till uppvikta plåtdetaljer.

Bristerna innebär risk för att vatten tränger in i bakomliggande konstruktioner, vilket kan medföra fuktrelaterade skador.

Plåtdetaljerna bör kontrolleras och vid behov åtgärdas av fackman/plåtslagare.

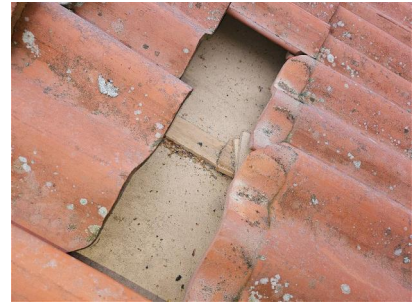
Takpannor med underlagstak av träfiberskivor

Med denna konstruktion är det extra viktigt att takpannorna är hela. Eftersom underlagstaket inte har en papp kan regn och snö som tränger in genom otätheter leda till fuktskador i underliggande konstruktion.

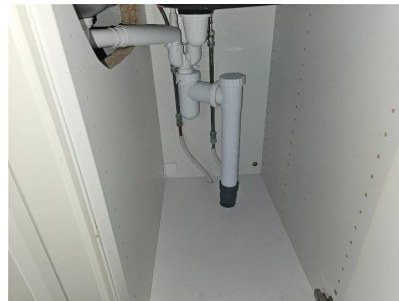
Fuktskydd saknas i diskbänksskåp samt under kyl/frys.

Utan fuktskydd är det svårt att upptäcka läckage från rörledningar. Vatten kan då tränga in i omkringliggande konstruktioner och orsaka fuktskador.

För att upptäcka eventuella läckage, installera ett fuktskydd.

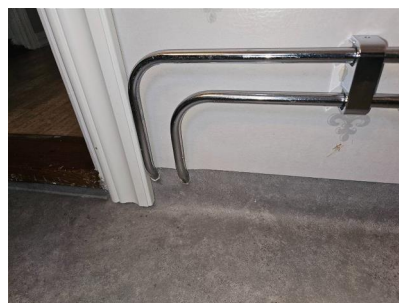
Beklädnaden har delvis släppt från underlaget i anslutning till rörgenomföringarna på vägg. Det noterades även brister i tätningen kring rörgenomföringarna, vilka bör åtgärdas.

Otäta rörgenomföringar kan medföra att vatten tränger in bakom väggbeklädnaden och vidare in i bakomliggande konstruktioner. Detta innebär risk för fuktskador och kan vid långvarig fuktbelastning även medföra mikrobiell tillväxt. Tätningarna bör därför åtgärdas och väggbeklädnaden återställas i berörda områden.

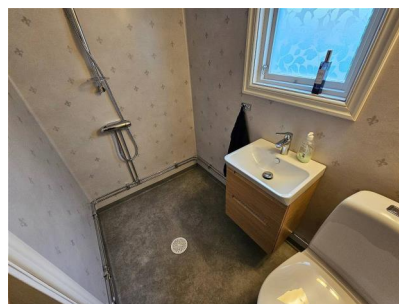
Fuktindikering i utrymmet gav inga förhöjda fuktindikationer.

Utrymmet renoverat år 2024.

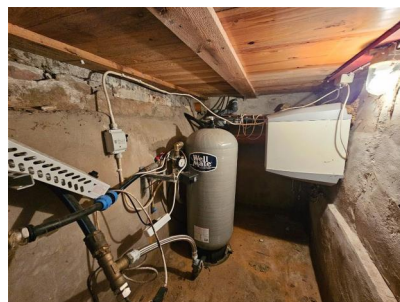
Enligt uppgift från säljaren förekommer det vid regn ibland att vatten tränger in i källarutrymmet, vilket uppges vara normalt förekommande. I betongplattan finns ett mindre borrarat hål som möjliggör avrinning av inkommande vatten. Uppgiften är lämnad av säljaren och har inte verifierats vid besiktningstillfället.

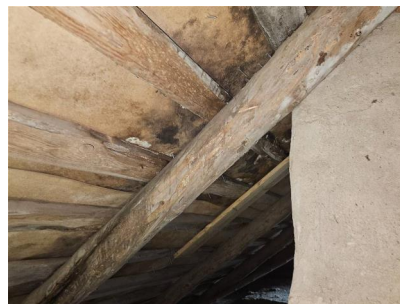
Underlagstaket uppvisar äldre fuktfläckar i anslutning till murstocken.

Enligt uppgift har fläckarna uppkommit före den senaste takomläggningen.

Vid besiktningstillfället noterades inga förhöjda fuktvärden i området.

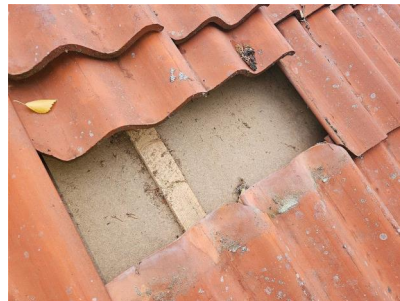
Takpannor med underlagstak av träfiberskivor

Med denna konstruktion är det extra viktigt att takpannorna är hela. Eftersom underlagstaket inte har en papp kan regn och snö som tränger in genom otätheter leda till fuktskador i underliggande konstruktion.

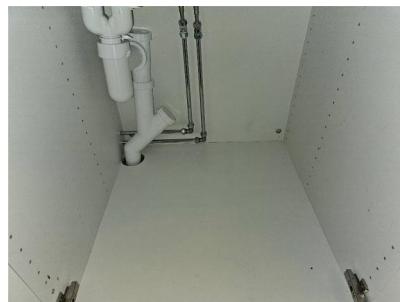
Fuktskydd saknas i diskbänksskåp samt under kyl/frys.

Utan fuktskydd är det svårt att upptäcka läckage från rörledningar. Vatten kan då tränga in i omkringliggande konstruktioner och orsaka fuktskador.

För att upptäcka eventuella läckage, installera ett fuktskydd.

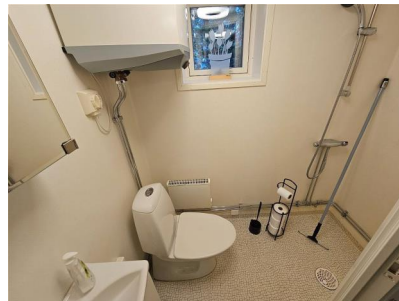
Fuktindikering i utrymmet gav inga förhöjda fuktindikationer.

Utrymmet renoverat år 2012.
