# Besiktningsprotokoll

Anticimex Försäkringsbesiktning i samarbete med Fastighetsbyrån

| Fastighetsadress:<br>Fredrika Bremers Väg 17 | |

| Besiktningsdatum:<br>2026-03-27 | Protokollnummer:<br>69937651 |

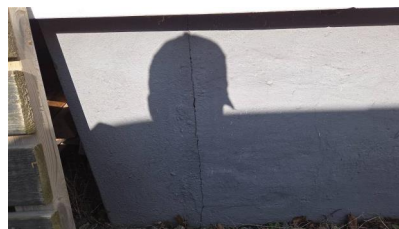
Sprickor finns i sockeln.

Detta bedöms inte ha lett till bakomliggande skador.

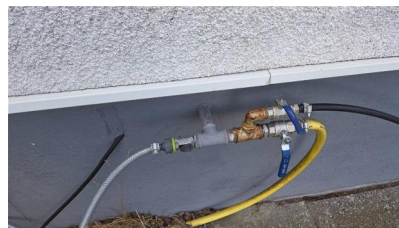
Vattenutkastaren är inte frostsäker.

När vattenutkastaren inte är frostsäker ökar risken för att den ska frysa sönder och orsaka vattenskada. Byt till självdränerande vattenutkastare vilket innebär att den är frostsäker.

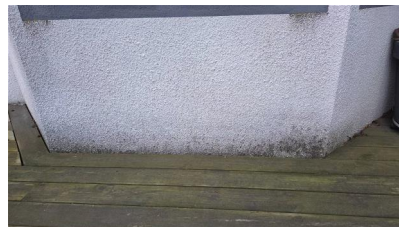
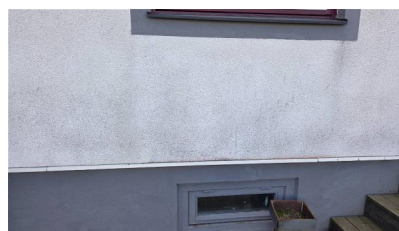
Missfärgningar/smuts förekommer på putsfasaden, framförallt burspråk och norra fasaden.

Rekommenderas att fasaden tvättas/underhålls regelbundet för att öka livslängden. Ägaren uppger att fasaden kommer att tvättas innan försäljning av huset.

- Rekommenderas att man har större avstånd mellan trädäck och fasaden, för att minska fuktpåverkan samt missfärgningar på fasaden.

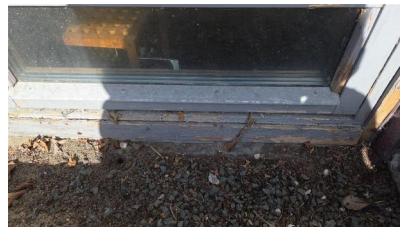
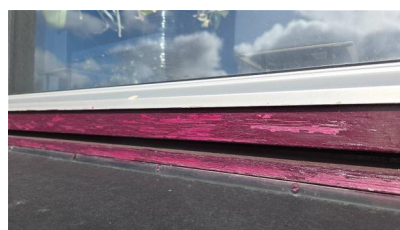
Fönster är i behov av målning/underhåll, norrsidan är dock i bättre skick.

- Isolerglas är äldre.

Befintliga fönster är äldre vilket betyder att tätningen mellan fönsterrutorna kan vara sämre. Detta kan leda till att missfärgning/imma kan uppstå mellan glasrutorna.

Rekommenderas regelbunden målning för att förhindra rötskador samt för att öka livslängden. Ägarna uppger att fönsterna kommer att målas innan försäljning av huset.

- Rekommenderas att ljusbrunnen rensas regelbundet från löv/skräp för att förhindra ökat fuktpåslag mot fönster och källare.

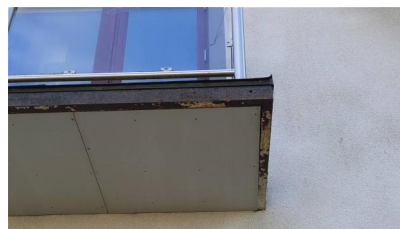
Balkongens undersida uppvisar rostangrepp samt färgsläpp.

Detta innebär ett behov av underhåll. För att säkerställa konstruktionens funktion och skick kan man med fördel kontakta en fackman för vidare kontroll samt eventuella åtgärder.

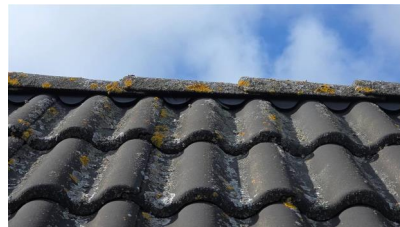
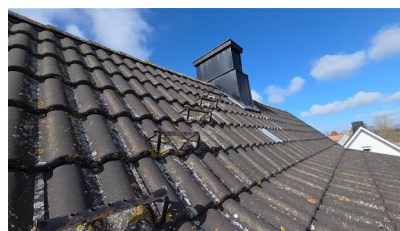
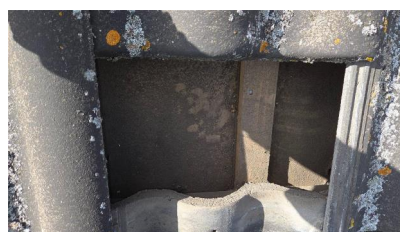
- Mindre mängd mossa finns på taket. Rekommenderas att mossan tas bort för att minska på fuktbelastningen på taket, samt för en bättre vattenavrinning.
- Nocktätningen visar tecken på otätheter, då den börjat släppa på sina ställen. Se över tätningen, alternativt byt ut till en ny som är tätare.
- Underlagstaket består av träfiberskivor och sticketak. Då detta inte är ett fuktskydd, finns det en ökad risk att vatten kan tränga in och orsaka fuktelaterade skador i omkringliggande konstruktioner som följd. Risken för skador bedöms dock som mindre då det finns dubbla skick av underlagstak.

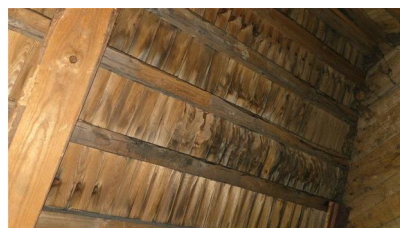
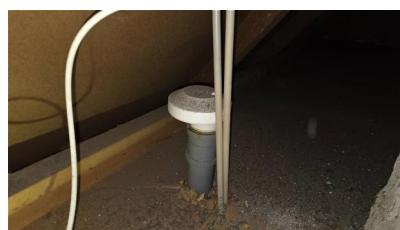
- Äldre fuktfläckar förekommer på sticketak. Detta är inget ovanligt för detta typ av underlagstak och vid besiktningen uppmättes torra fuktvärden.
- Avluftningen för avloppet avslutas uppe på vinden.

Rekommenderas att man regelbundet kontrollerar vacuumventilens funktion då en bristfällig vacuumventil riskerar att orsaka fuktelaterade skador på vinden.

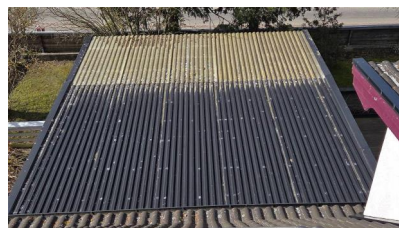
Uterummets tak har bristfällig taklutning.

Detta innebär bland annat en försämrad avrinning, vilket i sin tur kan leda till fuktrinträngning. Vid framtida byte av tak rekommenderas att man anpassar lutningen för detta typ av tak.

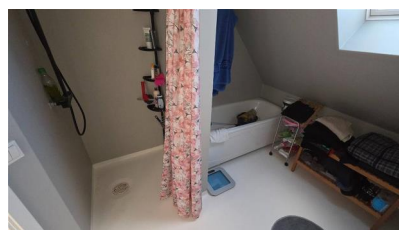
Badrummet är äldre och har uppnått teknisk livslängd och det noterades bland annat att golvbrunnen ej byttes ut i samband med tidigare renovering samt att den är placerad för nära vägg.

Renovering av utrymmet rekommenderas. Kontakta en behörig våtrumsentreprenör för en renovering. I samband med renoveringen bör omkringliggande konstruktioner kontrolleras för att upptäcka eventuella följdskador. Vid renoveringen rekommenderas att dagens gällande branschregler efterföljs samt att golvbrunnen byts ut.

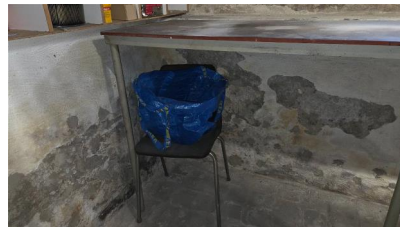
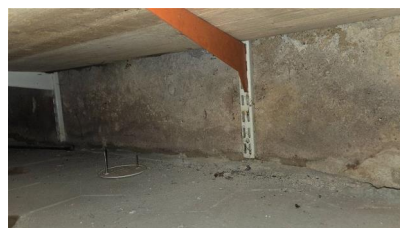
Puts / färgsläpp/ fuktgenomslag på vissa delar av källarväggar. Observera att det delvis har funnits / finns "fel typ av färg" på väggarna, vilket delvis kan ha orsakat putsläppet.

Puts / färgsläpp/ fuktgenomslag invändigt på källarytterväggarna är ett tecken på att källarens utvändiga fuktskydd inte längre fungerar tillfredsställande. Det är dock inte alltid motiverat med en omdränering om man inte upplever stora problem, men man ska dock undvika täta/organiska material i kontakt med källarens ytterväggar.

För att åtgärda detta kan källarens utvändiga fuktskydd behöva förbättras. Läs Anticimex faktablad om källare för tips och råd.

Som rekommendation bör man undvika organiska och täta material mot golvtytor och ytterväggar. Observera att det förekommer organiska material i flertalet utrymmen i källaren och det noterades missfärgningar, vilket har orsakats av bristfällig ventilation samt att organiska material varit i kontakt med väggarna. Det är också viktigt att källaren hålls uppvärmd för att hålla ett bra klimat i källaren. De ytskikt som lämpar sig i en källare är exempelvis puts på ytterväggar som målas med lämplig färg (exempelvis silikat) och på golven är det bra om man har rent betonggolv alternativt målat med rätt typ av färg eller beläggning med klinker

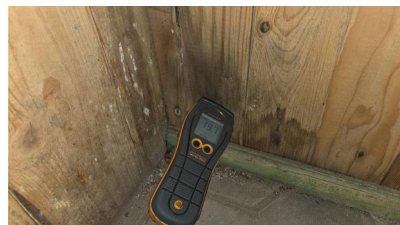
Förhöjda fuktvärden uppmättes i påreglad källaryttervägg, 19,7 %. Risk för mikrobiell tillväxt föreligger vid en fuktkvot över 17 %.

För att hindra t.ex. avvikande lukter från att sprida sig rekommenderas att påreglad vägg rivs ut och att man undviker organiska material mot väggen.

Rekommenderas en fördjupad undersökning för att ta reda på orsak och omfattning till de förhöjda fuktvärdena som uppmättes.

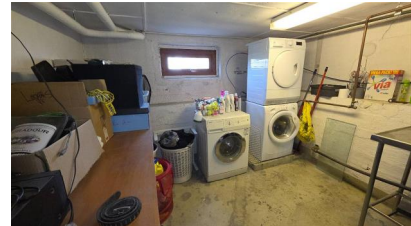
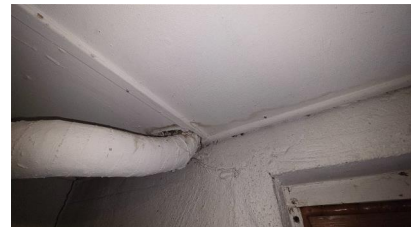
- Sprickor finns på väggarna. Detta bedöms inte ha lett till bakomliggande skador.
- Rekommenderas att gjutjärnsbrunnen byts ut till en typgodkänd golvbrunn, vid framtida renovering av utrymmet.
- Äldre fuktfläck noterades i innertaket. Torra fuktvärdena uppmättes vid besiktningstillfället.

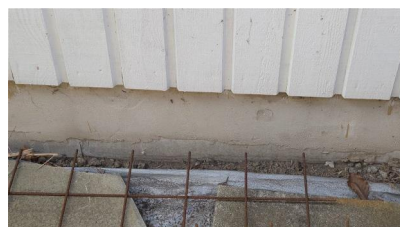
Putsläpp / ytliga sprickor förekommer.

Detta är inget ovanligt och bedöms inte ha lett till bakomliggande skador.

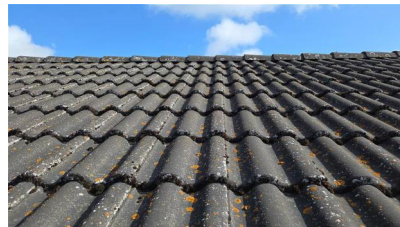
Taket besiktigades via anliggande stege mot takfoten på ena sidan (där garageporten finns) samt från marken och det noterades att mindre mossor/algpåväxt finns. Utöver detta gjordes inga särskilda avvikelser.

Rekommenderas att taket rensas regelbundet från mossor/algpåväxt för att minska på fuktbelastningen på taket.

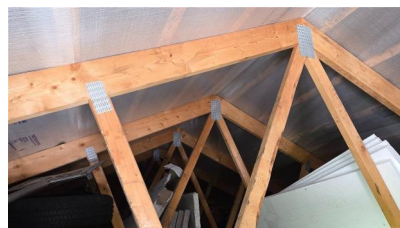
Underlagstaket består av armerad plastfolie.

Eftersom underlagstaket består av plastfolie finns risk vid ogynnsam väderlek att regnvatten/snö tränger in under den yttre takbeläggningen och ner mellan plastöverlapp eller i andra otätheter med läckage på vindsutrymmet som följd.
