# Besiktningsprotokoll

Anticimex Försäkringsbesiktning i samarbete med Fastighetsbyrån

| Fastighetsbeteckning:<br>Stoet 66 | |

| Besiktningsdatum:<br>2026-09-07 | Protokollnummer:<br>69921149 |

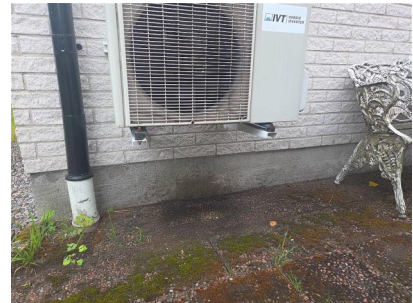
Kondensvatten från luftvärmepumpens utedel leds inte bort från husgrunden.

Detta medför ökad risk för att vatten kan tränga in i anslutande konstruktioner, vilket i sin tur kan leda till fuktrelaterade skador. Observera att besiktning av byggnadens värmesystem eller värmepumpen inte har ingått i uppdraget.

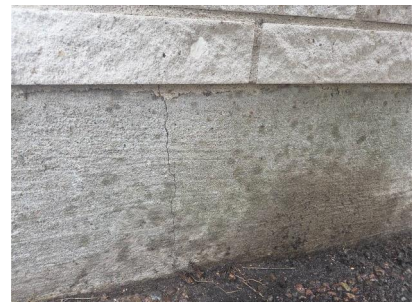
Sprickor finns i sockel.

Dessa bedöms inte ha lett till bakomliggande skador.

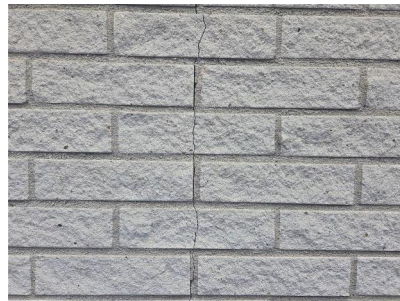
Sprickor finns i fasaden.

Detta kan leda till fukt- och frysskador i konstruktionen.

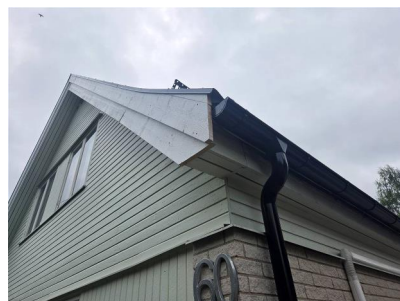
Fasadpanel och vindskivor är i behov av målning/underhåll.

Fasadbeklädnad och träkonstruktioner där målningsbehov finns riskerar att få fukt- och rötskador på grund av sämre vattenavvisande förmåga.

För att öka livslängden på fasadbeklädnaden rekommenderas målning och underhåll.

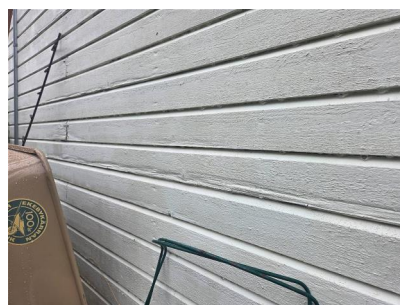
Rötskador finns i fasadpanelen.

Rötskador i fasaden är ett tecken på bristande fuktskydd/hög fuktpåverkan, som även kan leda till fuktrelaterade skador i bakomliggande konstruktioner.

En fördjupad undersökning rekommenderas för att bedöma orsak och omfattning.

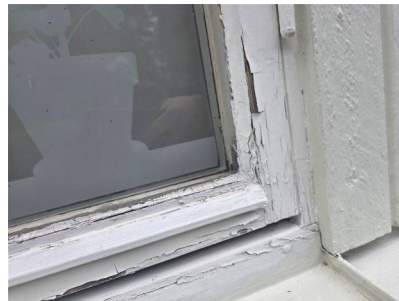
Fönster är i behov av målning/underhåll.

Fönsterbågar och fönsterkarmar där målningsbehov finns riskerar att få fukt- och rötskador på grund av sämre vattenavvisande förmåga.

För att öka livslängden på fönster rekommenderas målning och underhåll.

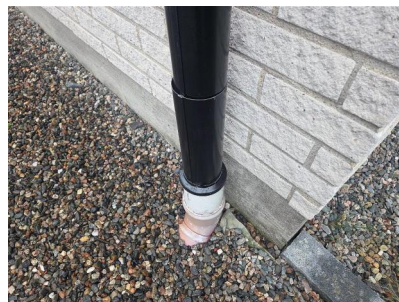
Lövsilar finns inte.

När det saknas lövsilar så finns det risk att det kan bli stopp i dagvattenledningen.

För att hindra stopp i dagvattenledningar rekommenderas komplettering av lövsilar.

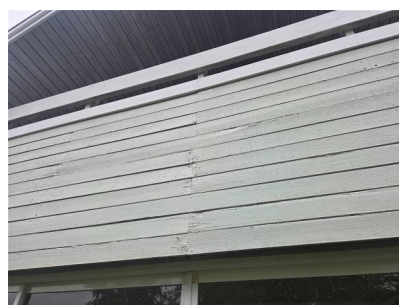
Rötskador finns i balkong.

Rötskador i balkong och balkongräcke är ett tecken på bristande fuktskydd och hög fuktpåverkan.

En fördjupad undersökning rekommenderas för att bedöma orsak och omfattning.

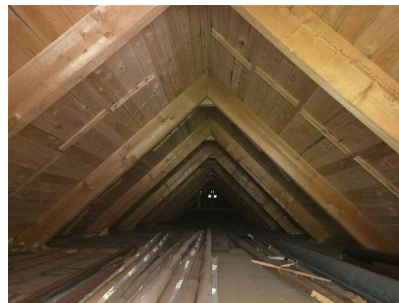
Vinden är endast besiktad från luckan.

- Inget avvikande noterades.

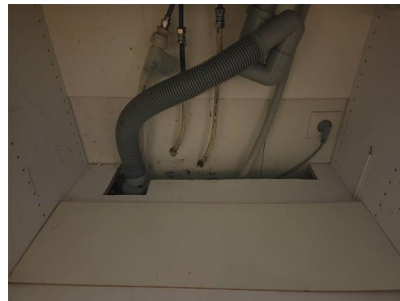
Fuktskydd saknas i diskbänksskåp samt under kyl och frys.

Utan fuktskydd är det svårt att upptäcka läckage. Vatten kan då tränga in i omkringliggande konstruktioner och orsaka fuktskador.

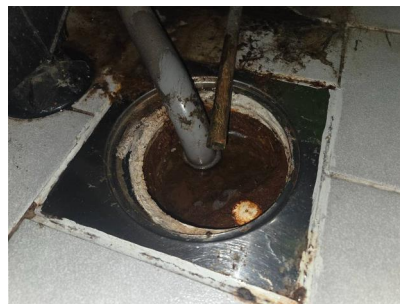
Äldre gjutjärnsbrunn finns i utrymmet.

Det finns risk att golvbrunnen rostar sönder med fuktskador som följd.

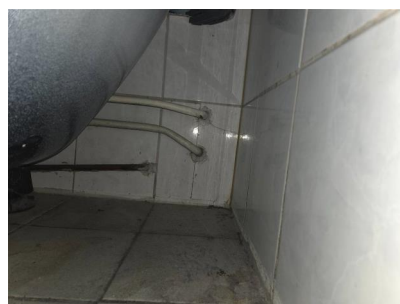
Rör genomföring finns i vägg.

Rör genomföringar i väggen medför en ökad risk för att vatten kan tränga in i omkringliggande konstruktioner och orsaka fuktskador.

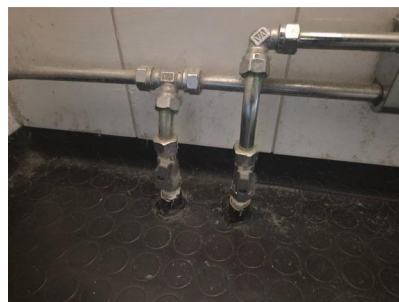
Rör genomföring finns i golv.

Rör genomföringar i golv medför en ökad risk för att vatten kan tränga ner i omkringliggande konstruktioner och orsaka fuktskador.
