# Besiktningsprotokoll

Anticimex Överlåtelsebesiktning av småhus - nivå 1

| Tollstad 9:22 | |
| Vallgatan 2 | |

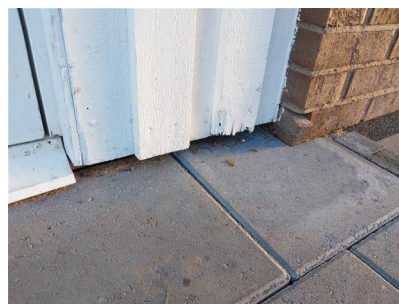
- Fasadbeklädnaden noterades med mindre rötskador vid entré.

Dessa bedöms dock inte ha lett till bakomliggande skador. För att undvika följdskador kan rötskadad träpanel bytas ut.

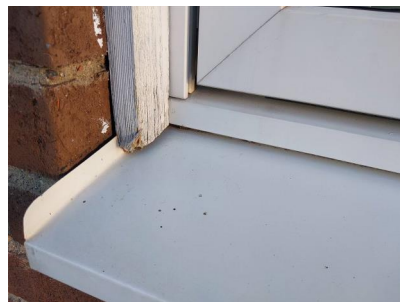
- Enklare underhållsbehov noterades på trädetaljer kring fönster/dörrar.  
För att öka livslängden på dessa delar rekommenderas underhåll/målning.

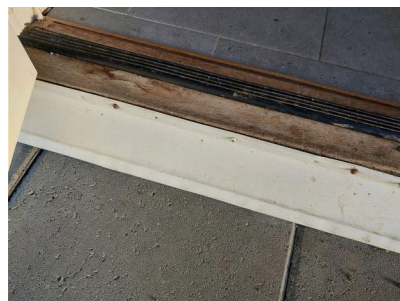
Tröskelbleck är otäta vid infästningar.

Eftersom tröskelblecken är otäta finns risk att vatten rinner in i väggen vilket i sin tur kan leda till fuktskador i väggkonstruktionen.

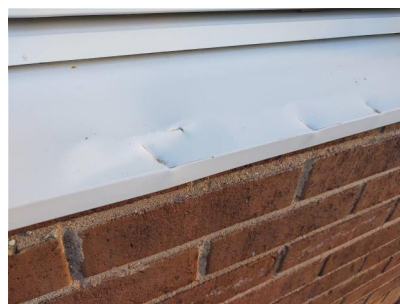
Enstaka fönsterbleck noterade med mindre bucklor/märken.

Det bedöms inte ha lett till följdskador.

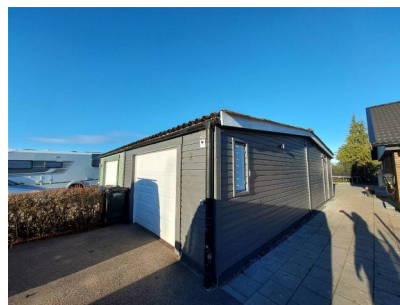
Underhållsbehov föreligger på trädetaljer på garaget. Enstaka panelbrädor har mindre rötskador.

Fasadbeklädnad och träkonstruktioner där underhåll/målningsbehov finns riskerar att få fukt- och rötskador på grund av sämre vattenavvisande förmåga. För att öka livslängden på fasadbeklädnaden rekommenderas målning och underhåll samt att skadade delar byts ut efter behov.

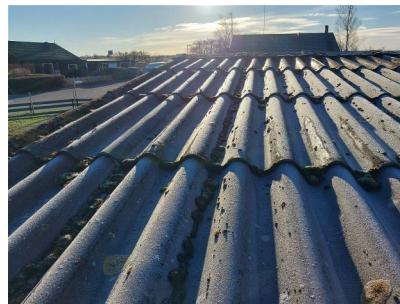
Garaget har ett äldre tak av eternit. Åldersrelaterades nedsättningar finns, bland annat infästningspunkter noterades med otätheter, klockspikar har rest sig. Detta medför ett minskat motstånd mot vatteninträngning, som i sin tur kan leda till fuktskador på träläkt och vidare ner i underliggande konstruktioner. Kontakt med takläggare för vidare kontroll och lämpliga åtgärder rekommenderas.

Vidare finns mosspåväxt på taket samt i hängränna som bör rensas bort.

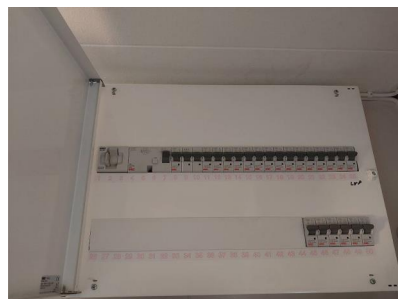
Gruppförteckning över elcentralen saknas.

Gruppförteckning är en lista som ska vara placerad vid elcentralen. Den visar vilka säkringar som är anslutna till vilka armaturer, vägguttag och apparater. Den är också till för att underlätta vid felsökning och elarbeten. Kontakta en elektriker för att upprätta en gruppförteckning som placeras i närheten av elcentralen.

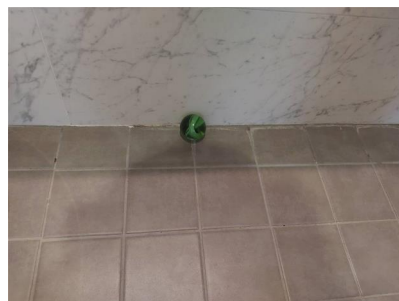
Mindre avvikelser noterades i golvlutning mot golvbrunn i duschzon.

Detta medför ökad risk för att vatten blir stående i golvets lågpunkter, vilket kan orsaka missfärgningar på klinker/fogar samt att "unken" lukt uppstår.

Normala fuktvärden indikerades mot klinker/kakel.

En viss fukt tränger alltid in bakom kakel/klinker via fogarna, detta är helt normalt och innebär inte att tätskiktet/våtrumsisoleringen under kaklet/klinkern är bristfälligt eller ur funktion.

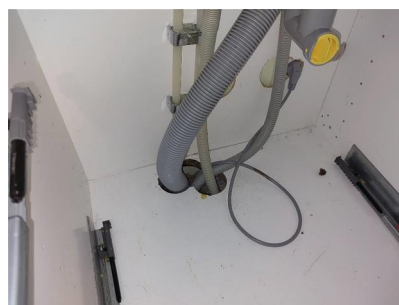
- Fuktskydd saknas i diskbänksskåp samt under kyl/frys.

Utan fuktskydd är det svårt att upptäcka läckage. Vatten kan då tränga in i omkringliggande konstruktioner och orsaka fuktskador. För att upptäcka eventuella läckage, installera fuktskydd.

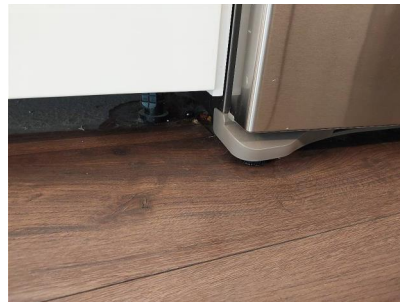
- Mindre läckage/vatten noterades ståendes på golvet vid/under kylan. Golvet noterades med mindre fuktpåverkan. Vattnet misstänks vara kondensvatten från kylskåpet. Området bör hållas under uppsikt och för att klargöra orsak och omfattning rekommenderas vidare kontroll.

Vid fuktindikering intill området noterades inga avvikelser.

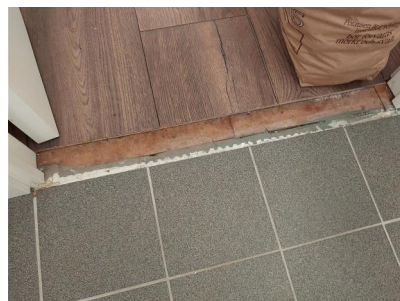
- Tröskel saknas/är felmonterad.

En felmonterad tröskel eller avsaknaden av en tröskel medför risk att vatten tränger in i angränsande konstruktioner och rum vilket i sin tur kan leda till fuktrelaterade skador.

- Rör genomföringar finns i golv.

Rör genomföringar i golvet medför en ökad risk för att vatten tränger ner i omkringliggande konstruktioner och orsakar fuktskador.
