# Besiktningsprotokoll

Anticimex Försäkringsbesiktning i samarbete med Fastighetsbyrån

| Fastighetsadress:<br>Gamla Stockholmsvägen 83 | |

| Besiktningsdatum:<br>2026-09-04 | Protokollnummer:<br>69919566 |

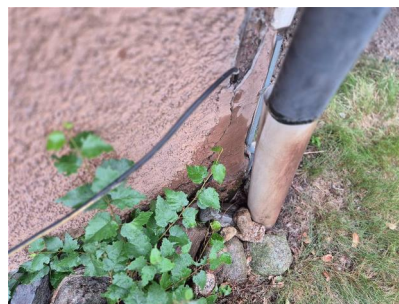
Fuktuppsug finns lokalt på sockeln. Trädetaljer noteras i sockel, okänd konstruktion.

När sockeln suger upp fukt finns risk att fukten sprider sig till kringliggande konstruktioner.

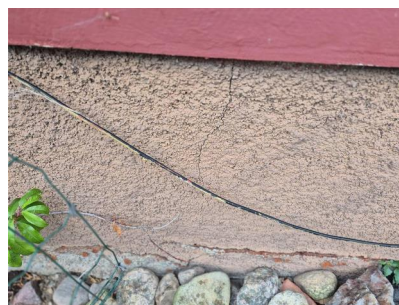
Sprickor finns i sockel.

Detta kan leda till fukt- och frysskador i konstruktionen.

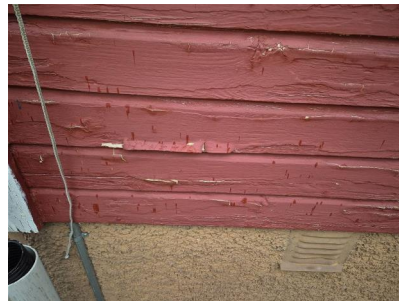
Fasadpanelen är i behov av målning/underhåll.

Fasadbeklädnad och träkonstruktioner där målningsbehov finns riskerar att få fukt- och rötskador på grund av sämre vattenavvisande förmåga. För att öka livslängden på fasadbeklädnaden rekommenderas målning och underhåll.

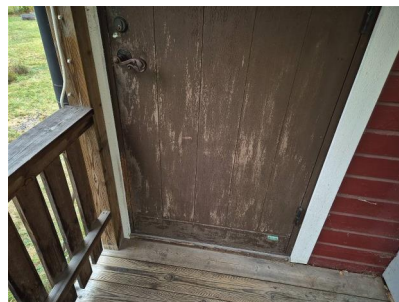
Dörr är i behov av målning/underhåll.

Dörrar där målningsbehov finns riskerar att få fukt- och rötskador på grund av sämre vattenavvisande förmåga.

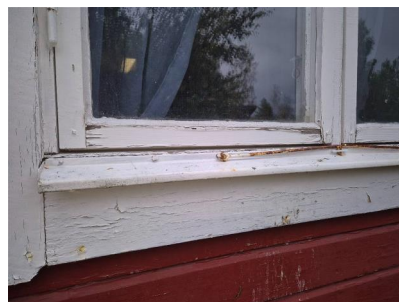
Fönster är i behov av målning/underhåll.

Fönsterbågar och fönsterkarmar där målningsbehov finns riskerar att få fukt- och rötskador på grund av sämre vattenavvisande förmåga.

Fönsterruta trasig till dusch/wc.

För att öka livslängden på fönster rekommenderas målning och underhåll.

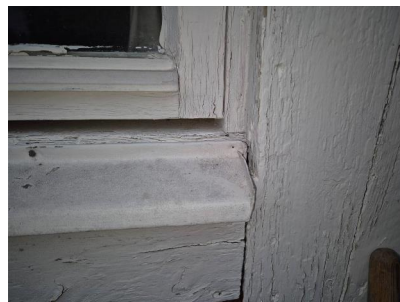
Fönsterbleck är otäta vid infästningar.

Eftersom fönsterblecken är otäta finns risk att vatten rinner in i väggen vilket i sin tur kan leda till fuktskador i väggkonstruktionen.

Fönsterbleck saknas på källarfönster.

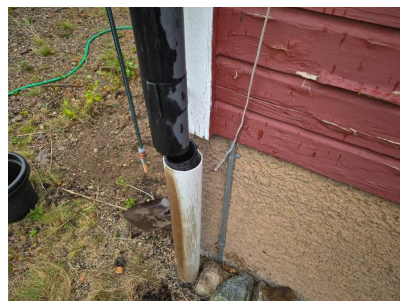
Stuprör är bristfälligt anslutet till markledning.

Stuprör som avslutas intill huset (ovan mark) kan medföra en ökad fuktbelastning på grundmur/sockel som i sin tur kan leda till fuktrelaterade skador.

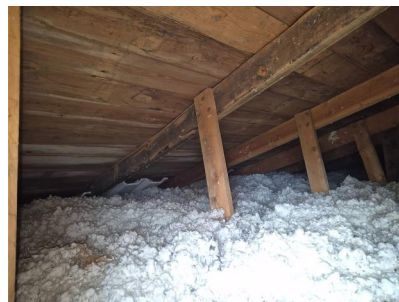
Mindre mikrobiell påväxt finns på underlagstaket som vetter mot norr.

Detta kan vara ett tecken på att vinden tillförs fukt inifrån bostaden. Observera att besiktning av bostadens ventilationssystem inte har ingått i uppdraget.

För att komma tillrätta med detta kan fukttillförseln inifrån bostaden behöva minskas. Det kan göras genom att ventilationen i bostaden förbättras samt att eventuella otätheter i vindsbjälklaget (tak-/väggvinklar, taklucka med mera) tätas. Läs Anticimex faktablad om uppvärmda vindsutrymmen för tips och råd.

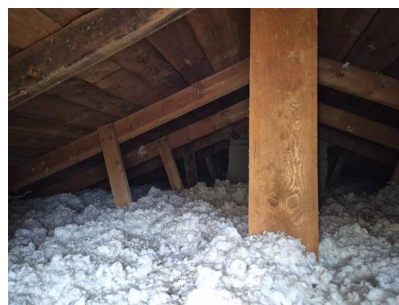
Vinden är tilläggsisolerad.

Eftersom vindsbjälklaget tilläggsisolerats så kommer klimatet på vindsutrymmet att ändras, främst vintertid. Detta i sin tur kan leda till uppfuktning av underlagstakets insida vilket kan resultera i mikrobiella skador (angrepp av mikroorganismer).

Vid kontroll av vinden uppmättes fuktvärden under kritisk fuktnivå för mikrobiell tillväxt.

Fuktkvoten i underlagstak vid luckan uppmättes till 8%. Risk för mikrobiell påväxt föreligger om fuktkvoten överstiger 17%.

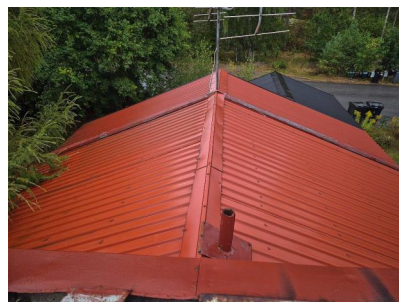
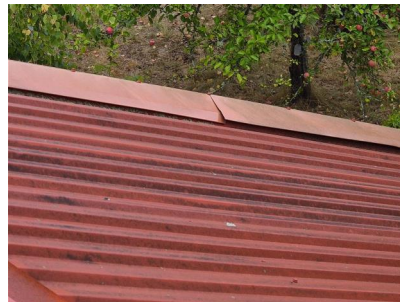
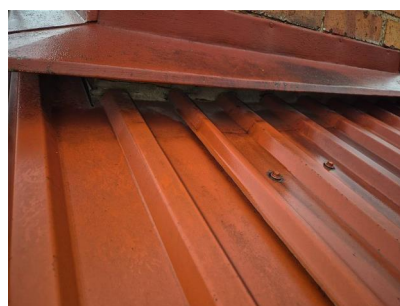
Okänd ålder på yttertak.

Takplåt, plåtdetaljer och underlagspapp har enligt vår bedömning en begränsad livslängd. Om husets taktäckning är äldre har det ett minskat motstånd mot vatteninträngning. Detta i sin tur kan leda till fuktskador på träläkt och vidare ner i underliggande konstruktioner.

- En vindsleveplåt är fel monterad.
- Större glapp mellan skorstensbeslag och tak.

Taket besiktades från takstegen.

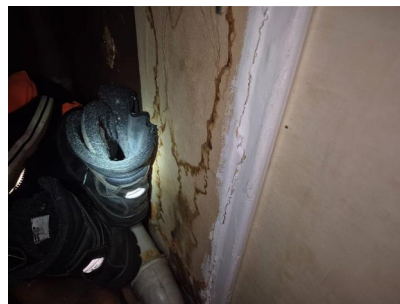
Fuktfläckar finns i garderob i anslutning till matplats.

Fuktindikering i dessa var utan anmärkning vid besiktningstillfället.

Rekommenderar egenkontroller och åtgärd vid behov.

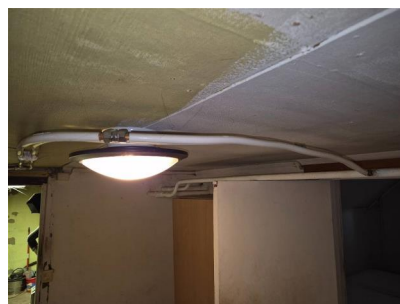
Vattenrör i tak är bristfälligt klamrade.

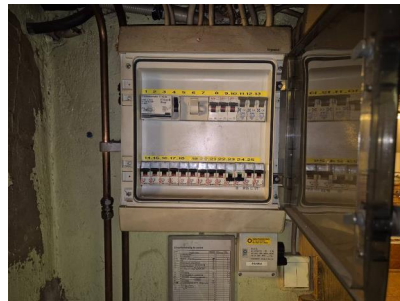
El-centralen har jordfelsbrytare.

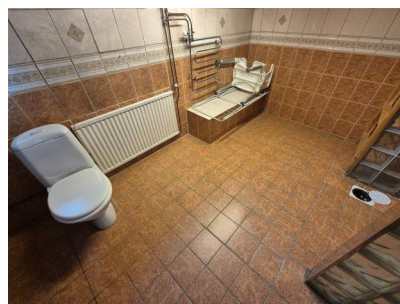
Våutrymmet har äldre yt-/tätskikt och bristfälligt utfört.

Eftersom funktionen, som innebär att ytskiktet/tätskiktet ska vara vattentätt, kan vara nedsatt finns en ökad risk att vatten tränger igenom ytskiktet/tätskiktet med vattenskador i omkringliggande konstruktioner som följd.

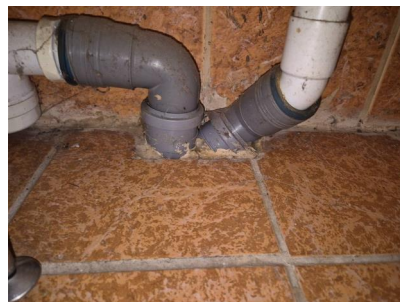
Golvbrunnen av gjutjärn är inte utbytt i samband med renovering.

Risk finns att det nya tätskiktet inte har kunnat anslutas till golvbrunnen på ett riktigt sätt, vilket kan leda till fuktskador i omkringliggande konstruktioner.

- Rör genomföring finns för nära vägg/ golv.
- Golvfall noteras i duschzon, bakfall utanför.
