**Fastighetsuppgifter**

Segersta 1:7

Segersta 7

Byggnadsbeskrivning  
1½-planshus med mindre källardel.

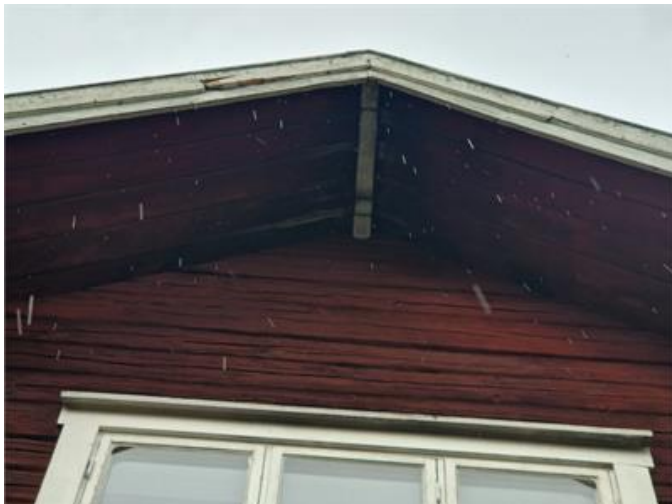
| <b>Besiktningresultat</b> | | | | | |
|---|---|---|---|---|---|
| Tak | | | X | | - Fuktfläckar förekommer i takfot. Se även bild sid 6.<br>- Skador förekommer på vindskivor.<br>- Kant på taket svackar delvis. Se även bild sid 6.<br>- Snörasskydd saknas ovan plåthusvar.<br>En vidare kontroll bör utföras för att konstatera om behov av justeringar/åtgärder föreligger.<br>(Taket besiktat från mark och stickprovsmässigt från steg vid takfot/glidskydd) |

Tak:  
Fuktfäckar förekommer i takfot

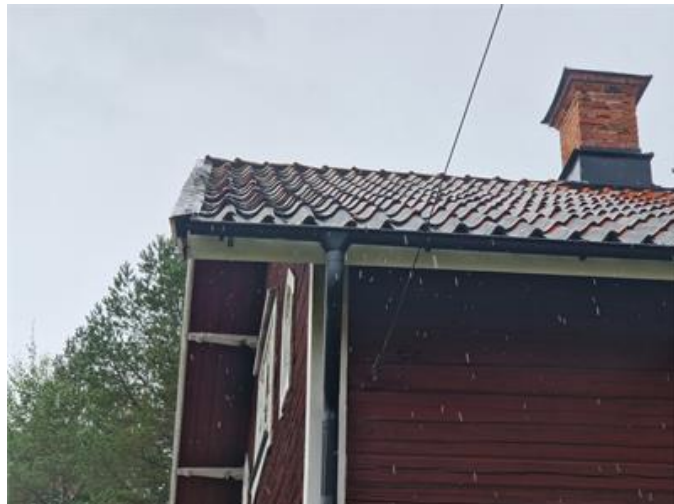
Tak:  
Kant på taket svackar delvis.
