# Besiktningsprotokoll

Anticimex Försäkringsbesiktning i samarbete med Fastighetsbyrån

| Fastighetsbeteckning:<br>Verkmästaren 14 | |
| Fastighetsadress:<br>Getarevägen 3 | |

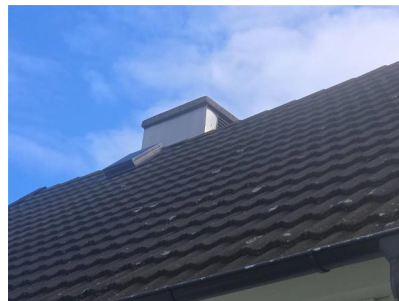
### Utvändigt / Tak

Inget att notera.  
Besiktad från mark

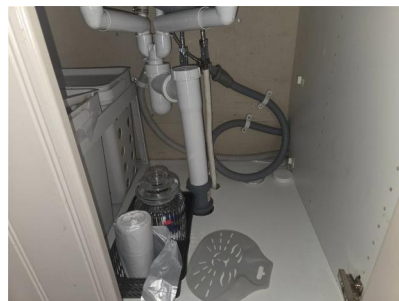
### Entréplan / Kök

Fuktskydd saknas i diskbänksskåp.

Utan fuktskydd är det svårt att upptäcka läckage från rörledningar. Vatten kan då tränga in i omkringliggande konstruktioner och orsaka fuktskador.

För att upptäcka eventuella läckage, installera ett fuktskydd.

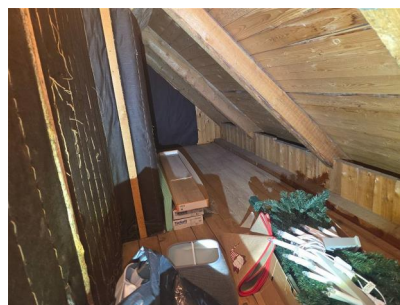
### Övre plan / Sidovindar

Inget att notera.

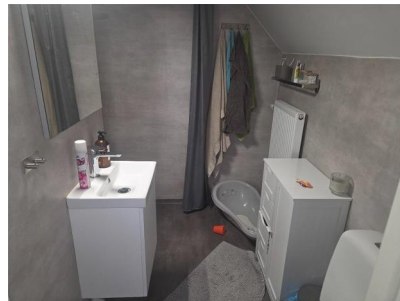
### Övre plan / Dusch/Toalett

Plastmatta på golv och vägg  
Inget att notera  
Fuktindikering i utrymmet gav inga förhöjda fuktindikationer.

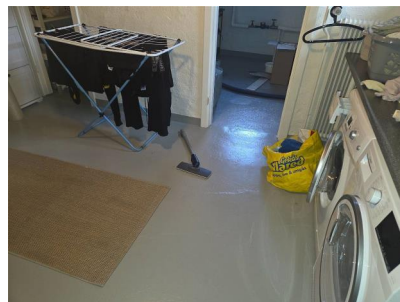
### Källarplan / Tvättstuga

Målad betong på golv och vägg  
Äldre golvbrunn
