# Besiktningsprotokoll

Anticimex Försäkringsbesiktning i samarbete med Fastighetsbyrån

| Fastighetsadress:<br>Polkanders väg 10 | |

| Besiktningsdatum:<br>2026-09-08 | Protokollnummer:<br>69920234 |

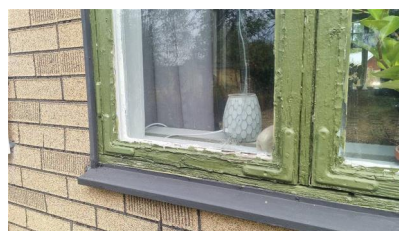
Fönster är i behov av ett omfattande målning/underhållsarbete och flera sprickor finns på fönsterglas.

Fönsterbågar och fönsterkarmar där målningsbehov finns riskerar att få fukt- och rötskador på grund av sämre vattenavvisande förmåga.

För att öka livslängden på fönster rekommenderas målning och underhåll eller byte.

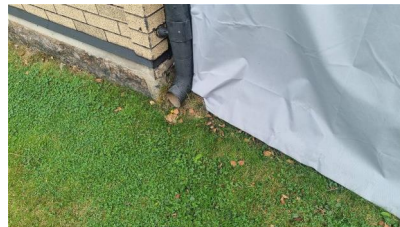
Stuprör avslutas nära husliv.

Stuprör som avslutas intill husliv (ovan mark) kan medföra en ökad fuktbelastning på grundmur/sockel med fuktrelaterade skador som följd.

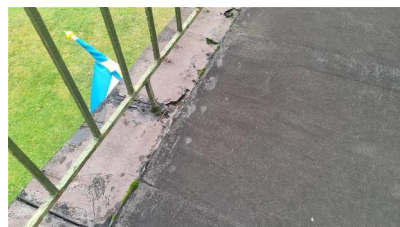
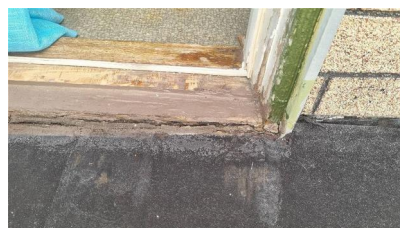
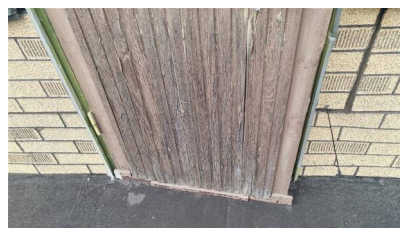
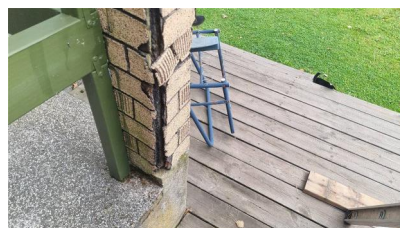
- Balkonggolv är ojämnt och svikar.
- Otätheter finns intill tröskel.
- Balkongdörr är i behov av underhåll eller byte.
- Inklädnadskivor på stolpar har skador.

Jag rekommenderar en fördjupad undersökning för att bedöma orsak och omfattning av detta.

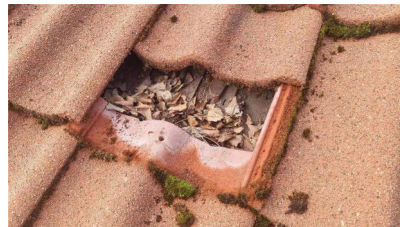
- Löv/skräp finns under takpannor. Tak är besiktat från mark och via takstegen.

Löv/skräp under takpannorna kan leda till fuktskador på träläkt och takkonstruktionen, vilket kan resultera i mikrobiella skador (angrepp av mikroorganismer).

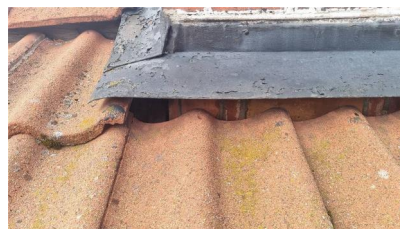
- Takpannor med underlagstak av spåne. Notera att åldern på betongpannorna är okänt.

Med denna konstruktion är det extra viktigt att takpannorna är hela. Eftersom underlagstaket inte har en papp kan regn och snö som tränger in genom otätheter leda till fuktskador i underliggande konstruktion.

- Otätheter noterades mellan plåtkragen på skorsten och takpannorna.

Brister i utvändiga taktäckningen kan leda till att regn- eller smältvatten tränger ner i underliggande konstruktioner och orsakar mikrobiella skador (angrepp av mikroorganismer).

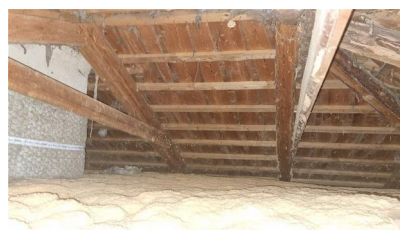
- Vindsutrymmet saknar landgångar. Från luckan noterades det inga avvikelser.

Vindsutrymmet kunde inte besiktas eftersom landgångar saknas.

Jag rekommenderar en kompletterande besiktning om landgång monteras.

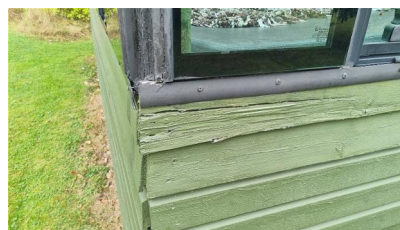
Mindre rötskador förekommer på fasadpanelen.

Bedöms inte ha lett till bakomliggande skador.

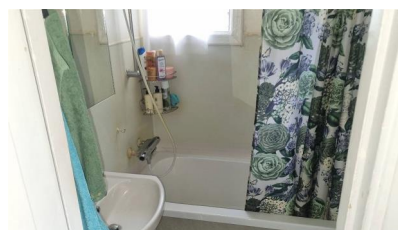
- Utrymmet är i behov av renovering.
- Golvbrunn av gjutjärn är rostangripen.
- Fönster är olämpligt placerad.
- Golvutningen är bristfälligt utförd.

Utrymmet är äldre och har passerat tiden för sin tekniska livslängd.

Kontakta en behörig våtrumsentreprenör för en renovering. I samband med renoveringen bör omkringliggande konstruktioner kontrolleras för att upptäcka eventuella följdskador.

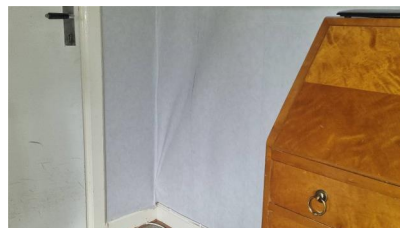
Tapet veckar sig då bakomliggande skiva har släppt.
