**Fastighetsuppgifter**

Fastighetsbeteckning  
Alsters-Gräsås 1:47  
Adress  
Gräsåsholmen 314  
65593 Karlstad

## Bilaga 1 för kontroll av valda konstruktioner

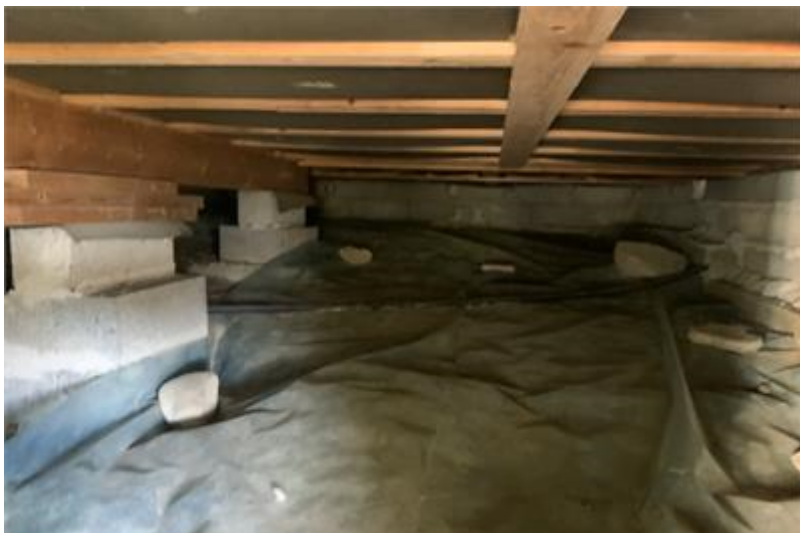
Fuktkvoten uppmättes mellan 12-16% FK. Fuktmätningen är utförd på flertalet platser i grunden. Det kritiska gränsvärdet för mikrobiell tillväxt brukar anges till ca 17% fuktkvot (FK).

Fuktkvoten är under gränsvärdet för mikrobiell påväxt. Notera att stickprovsmässig undersökning är utförd samt att mätvärden normalt sett kan variera över årstiderna. För att säkert fastställa konstruktionens kondition och fuktstatus måste en mer omfattande undersökning utföras.
